資料2

河道内樹林化の原因分析

札内川技術検討会(第2回 平成24年3月13日)

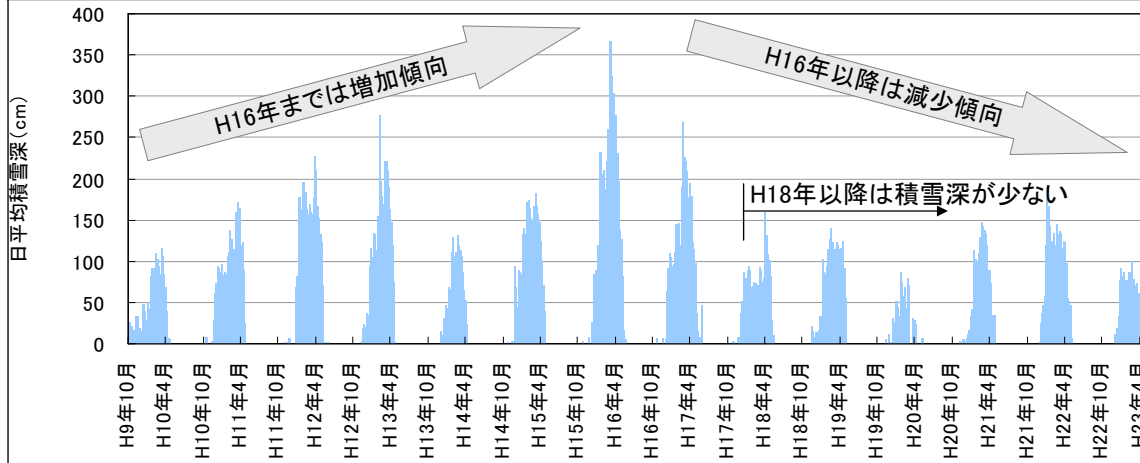
- ・日平均積雪深は、H16年までは増加傾向、H16年以降は減少傾向となっている。
- ・H18年以降は、それ以前と比較すると、積雪深の少ない年が多い。

図 札内川ダムの日平均積雪深の経年変化

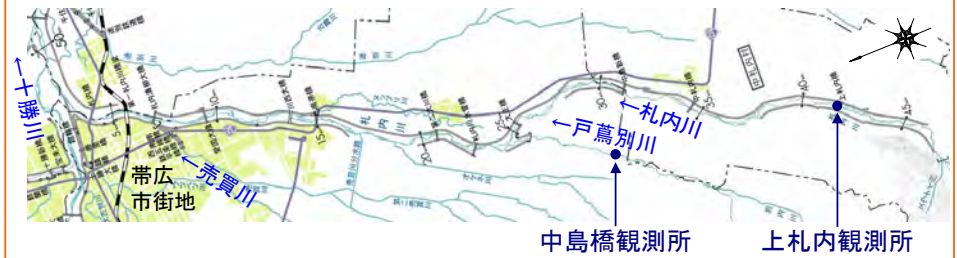
図 札内川、上札内観測所 (KP41.8) の平成9年～22年の流況

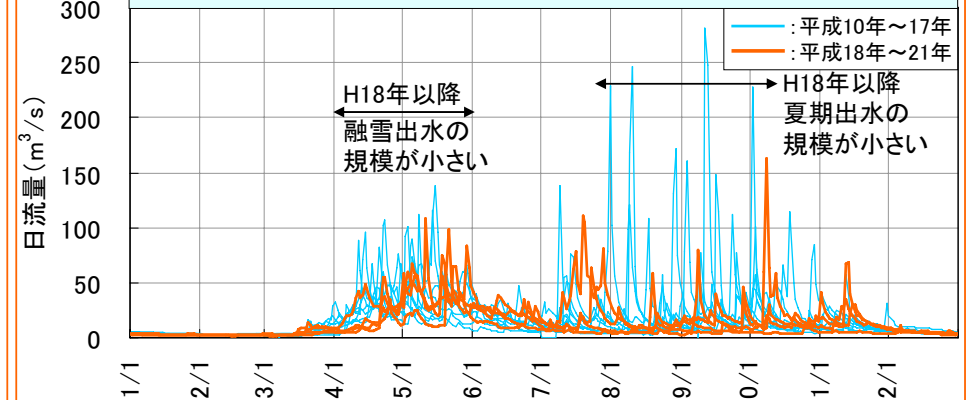
上流にダムが無い戸蔦別川も札内川と同じ傾向で、H18年以降は融雪期、夏期の出水の規模が小さい

図 戸蔦別川、中島橋観測所 (KP6.2) の平成9年～21年の流況

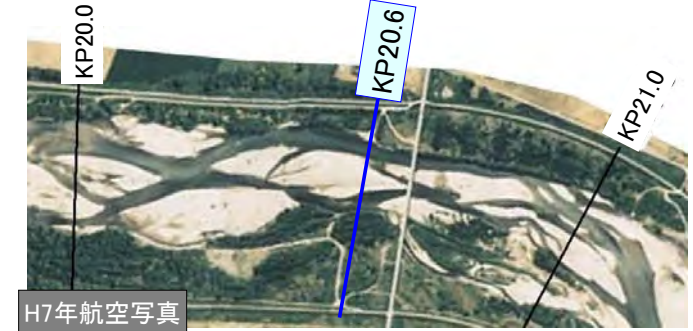
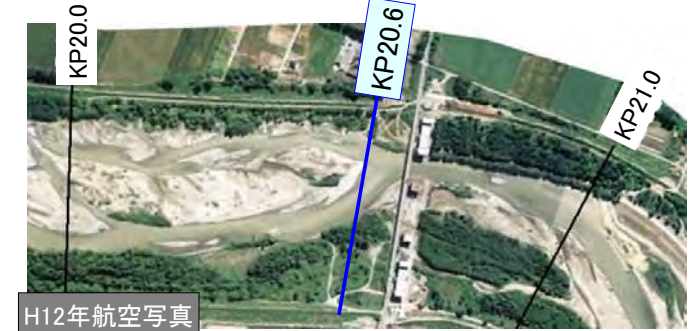
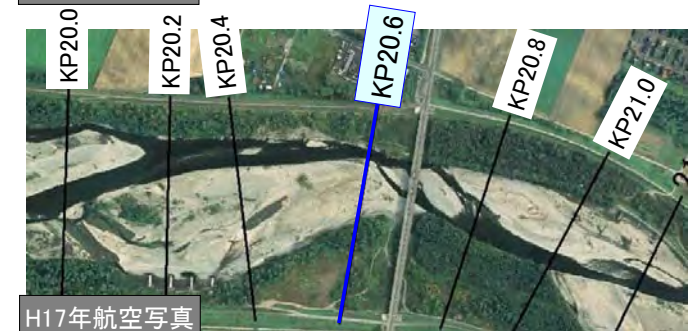
■H18年以降の融雪出水時の冠水幅は、H17年以前の1/2以下であり、冠水しなくなった箇所では樹林化が進行した。融雪出水での冠水箇所は樹林化していない。

第二大川橋 (KP20.6) 付近の融雪出水時の冠水幅

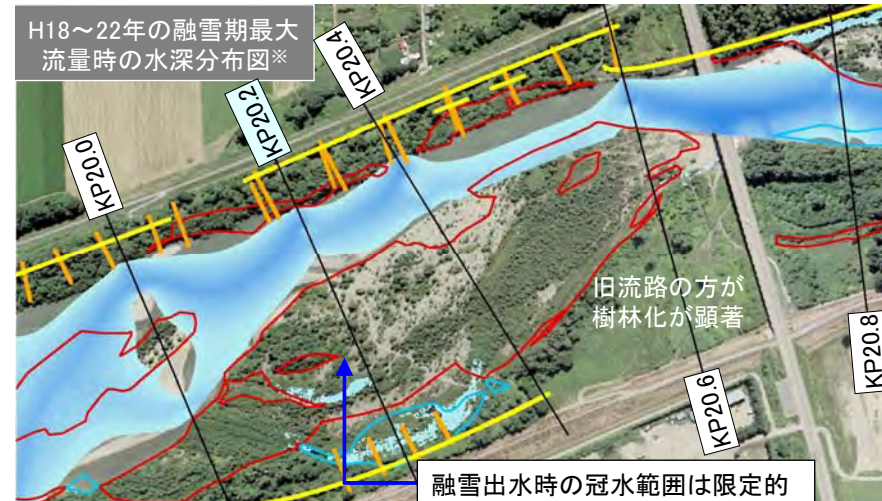
■主流路が右岸側へ変動し、比高差の大きい形状へと変化。さらに、H18年以降は年最大流量が減少傾向のため、融雪期の冠水幅は減少。

・主流路が右岸側へ変動
 ・H18年以降、年最大流量が減少傾向となり、冠水しなくなった左岸側の砂州と旧流路が樹林化

※基図はH22年航空写真、地盤高はH18年のLPデータ、水位は不等流計算結果

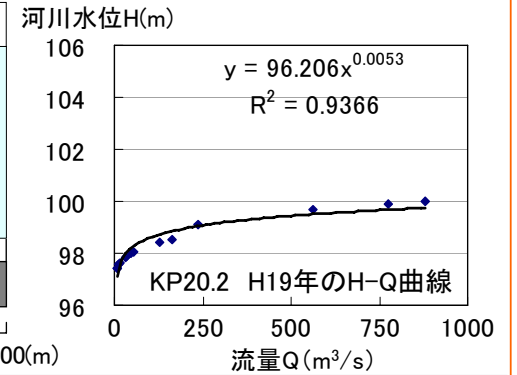
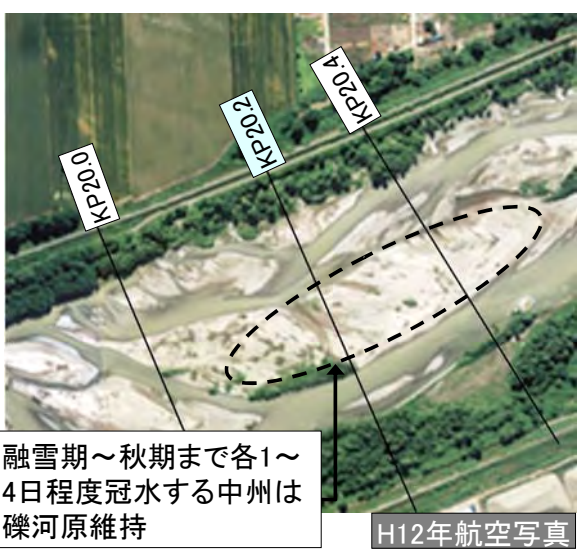
■融雪期から秋期まで数回(1~4日)冠水する箇所は礫河原が維持。夏期に一度冠水する旧流路ではオノエヤナギ等、冠水しない旧中州にはケショウヤナギ等が生育。

冠水状況の変化と河道内樹林化の状況 (KP20.2, H11年とH22年の比較)

・夏期に約1日冠水する比高がやや低い旧流路にその他ヤナギ類、冠水しない比高が高い旧中州にケショウヤナギ等が疎らに生育(H19)

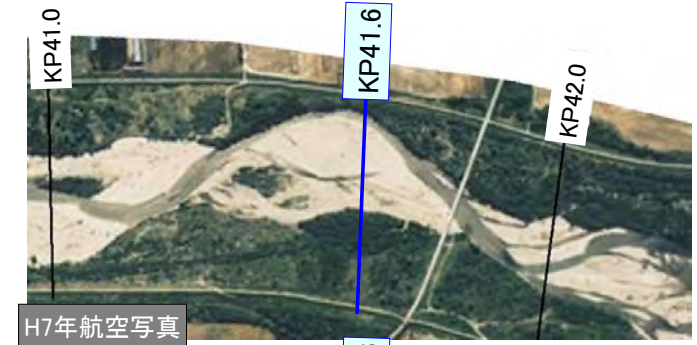
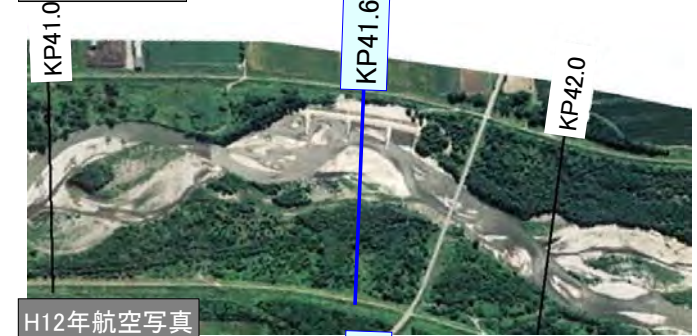
■ H18年以降の融雪出水時の冠水幅は、H17年以前の2/3~1/2程度まで狭小化。H17年以降に樹林化した中州は、H13年から融雪出水において冠水していない。

上札内橋 (KP41.6) 付近の融雪出水時の冠水幅

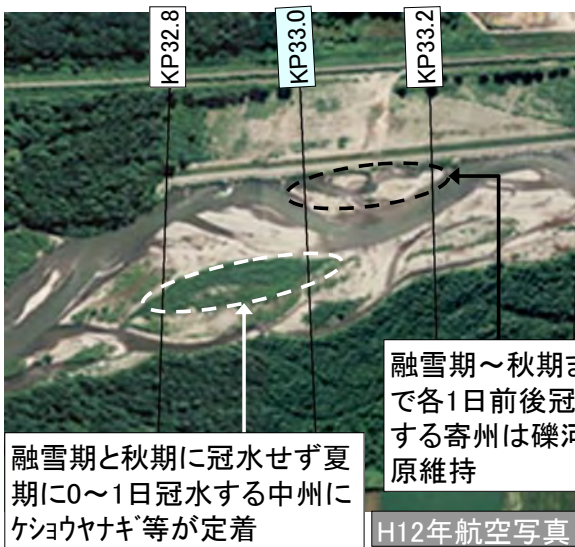
■融雪期から秋期まで各期ごとに冠水する箇所は礫河原が維持。夏期に約2日冠水する旧流路ではオノエヤナギ類、冠水しない比高の高い箇所にケショウヤナギが生育。

冠水状況の変化と河道内樹林化の状況 (KP33.0, H11年とH22年の比較)

- 融雪期~秋期まで各1日前後冠水する寄州は礫河原維持 (H12)
- 夏期のみ約2日冠水する比高がやや低い旧流路にその他ヤナギ類、冠水しない比高が高い寄州にケショウヤナギ等が定着 (H19)
