札内川ダム放流(平成24年6月) の状況について

札内川技術検討会(第3回 平成24年8月9日)

1. 平成24年6月25日～26日 札内川ダム放流の概要

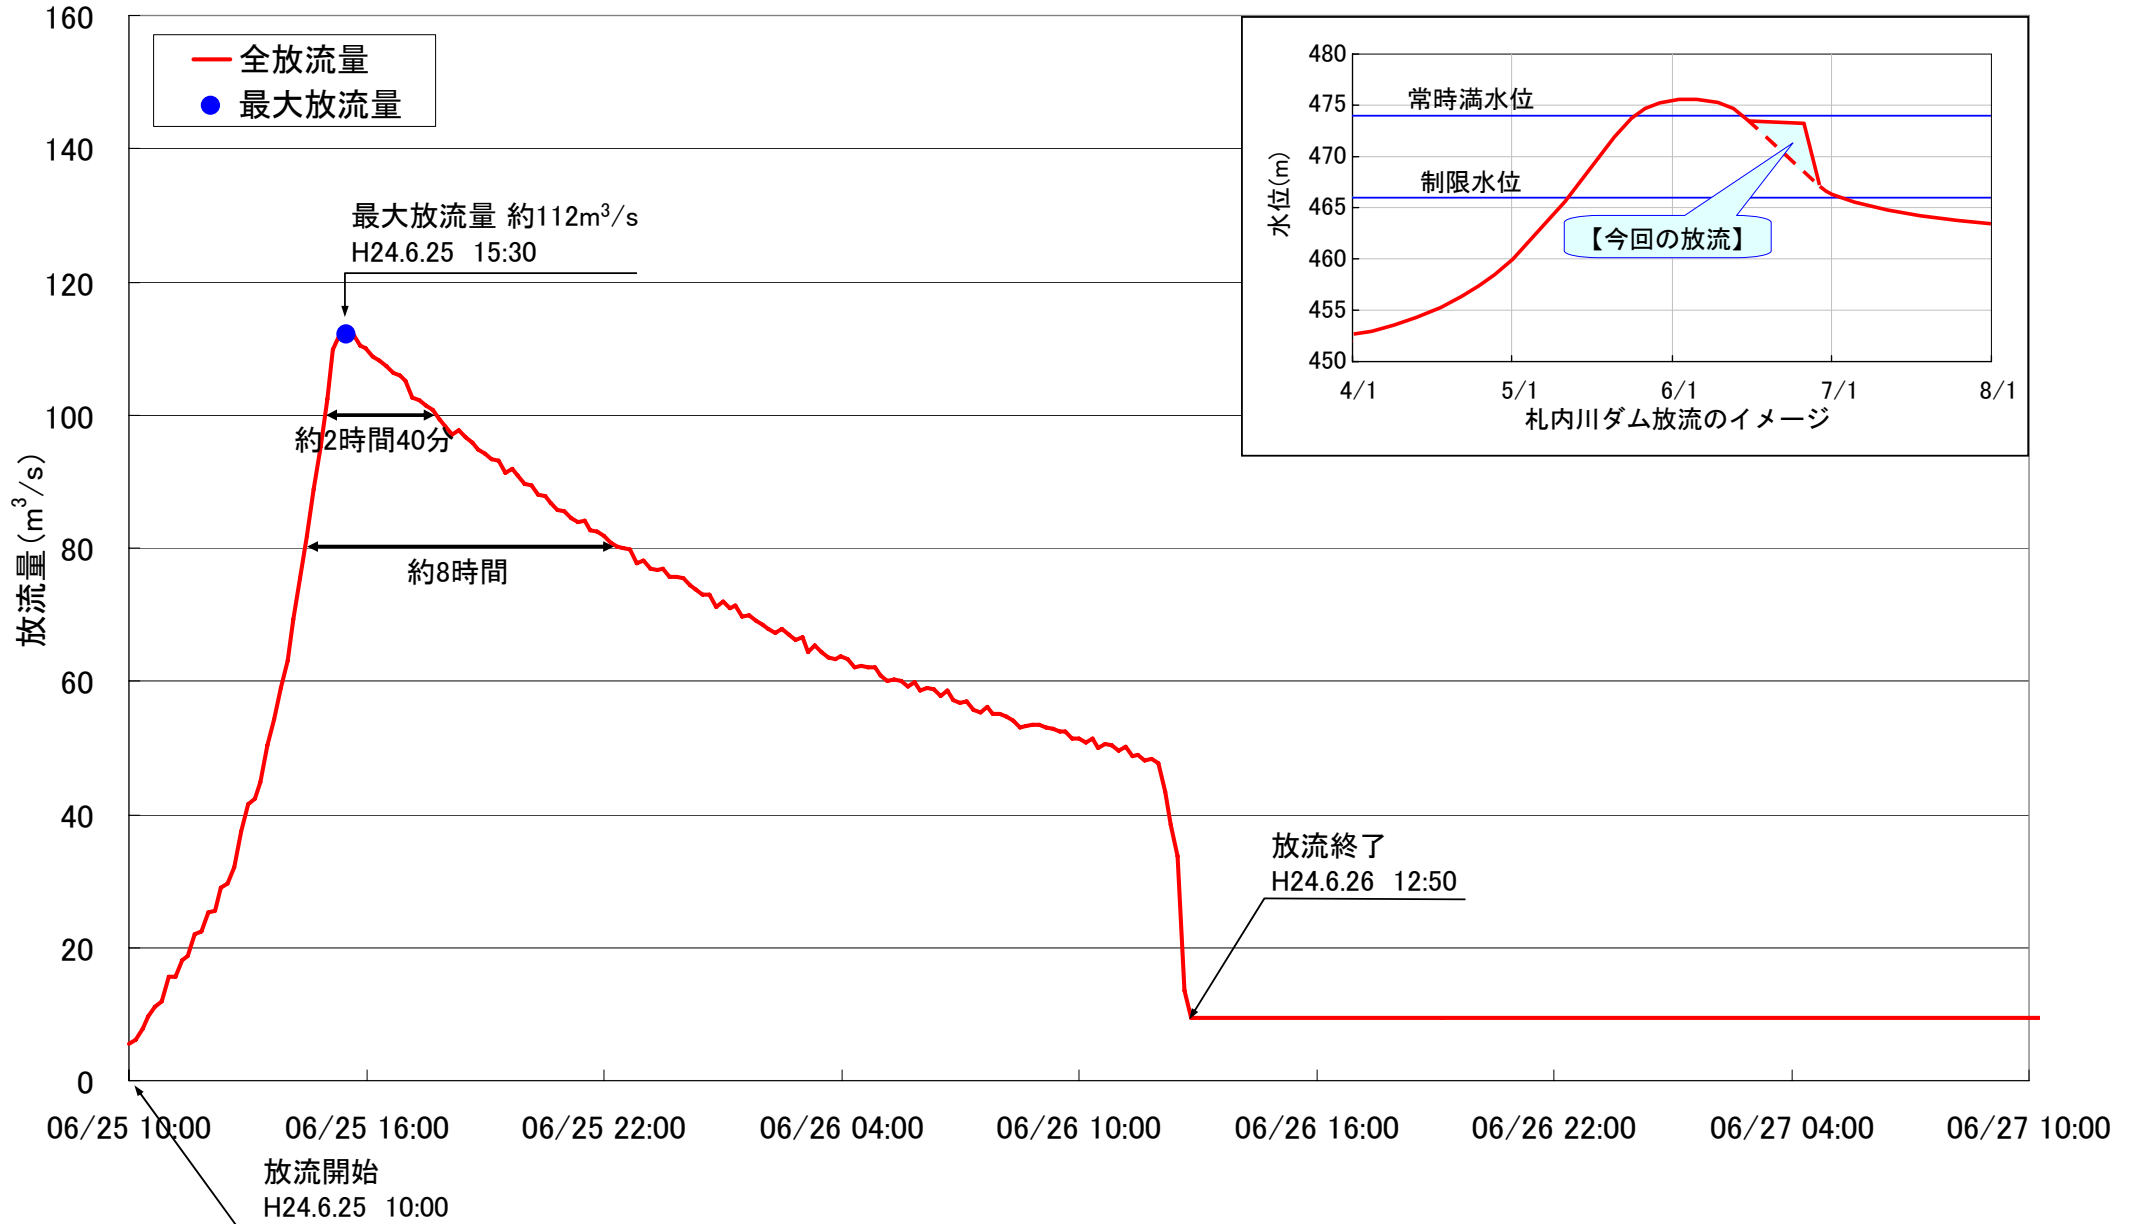
H24. 6. 25～26のダム放流の状況

■ダム放流は、H24年6月25日の10:00に開始し、15:30に最大放流量 約112m³/sとなった。

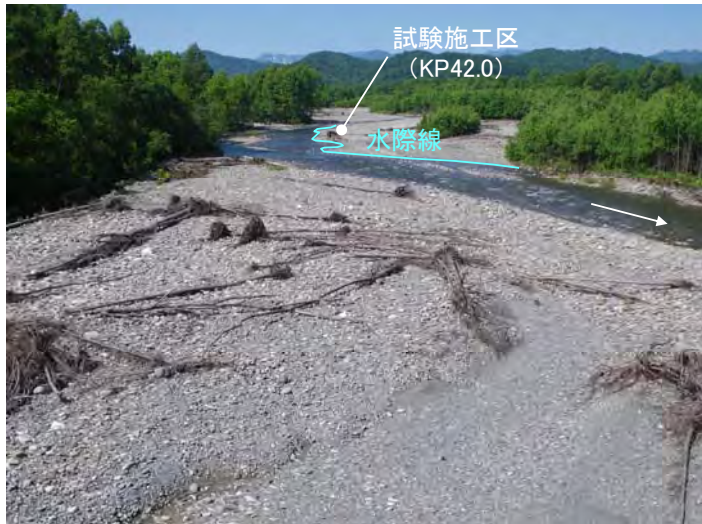
①放流前 (6月25日9:00撮影 $Q \doteq 22\text{m}^3/\text{s}^{\ast 1}$)

- ①放流前：KP42.0試験施工区付近には緩勾配の礫河原がみられた。
- ②放流中：試験施工区や周辺の礫河原の大部分が冠水。
- ③放流後：試験施工区の流路沿いが侵食され、その対岸と下流側に礫河原が形成された。

■KP42.0試験施工区付近には緩勾配の礫河原がみられた。放流により礫河原の大部分が冠水し、試験施工区の流路沿いが侵食され、対岸と下流側に礫河原が形成された。

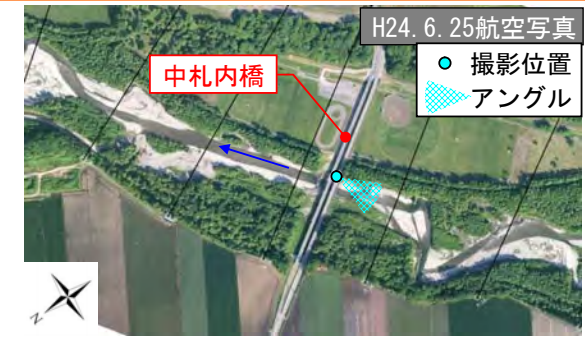
①放流前 (6月25日9:00撮影 $Q \approx 22\text{m}^3/\text{s}^{\ast 1}$)

■放流中は水制工による流向制御の状況がみられ、それによって水制工直下流部に緩流域が形成されて、放流後には礫の堆積がみられた。

- ①放流前：低水路の中央部が主流路となっていた。
- ②放流中：礫河原の大部分が冠水。右岸の水制工による流向制御の状況もみられた。
- ③放流後：水制工の直下流に礫が堆積。水制工により緩流域が形成されたためと考えられる。

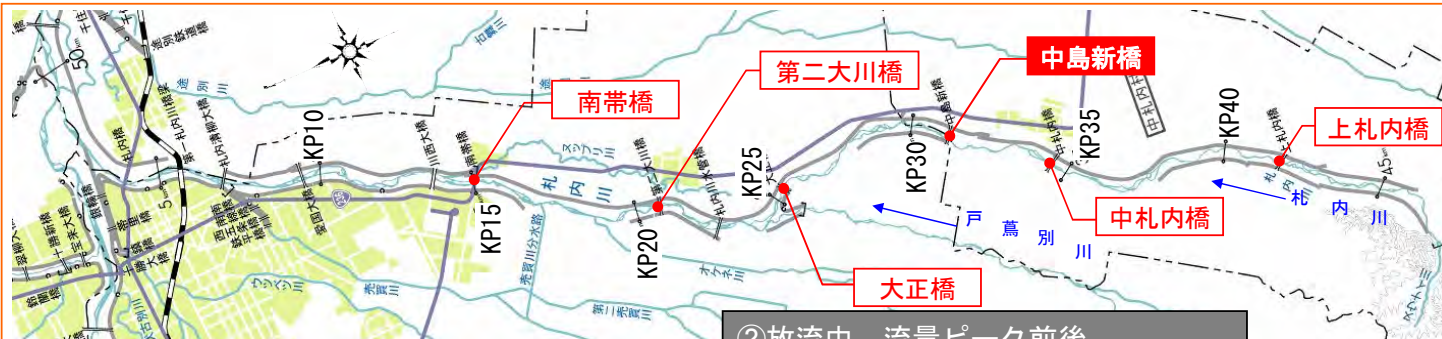
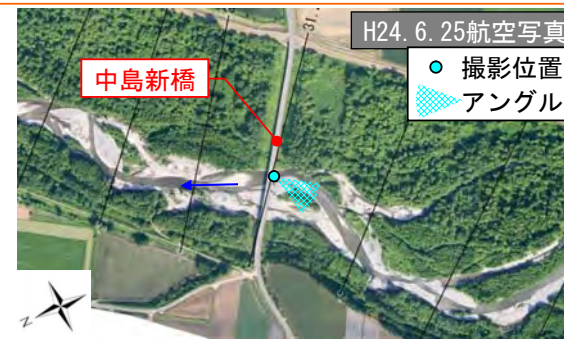
①放流前 (6月25日9:00撮影 $Q \approx 22\text{m}^3/\text{s}^{\ast 1}$)

■放流中は低水路ほぼ全体が冠水し、放流後には右岸の草本植生の倒伏、河岸の一部に礫の堆積がみられた。

- ①放流前：低水路右岸に草本植生、左岸に礫河原がみられた。
- ②放流中：右岸の草本植生、左岸の礫河原の大部分が冠水。
- ③放流後：右岸の草本食が倒伏して河岸の一部に礫が堆積。左岸砂州の砂礫が掃流されて水際線が後退 (水位が異なる影響も考えられる)

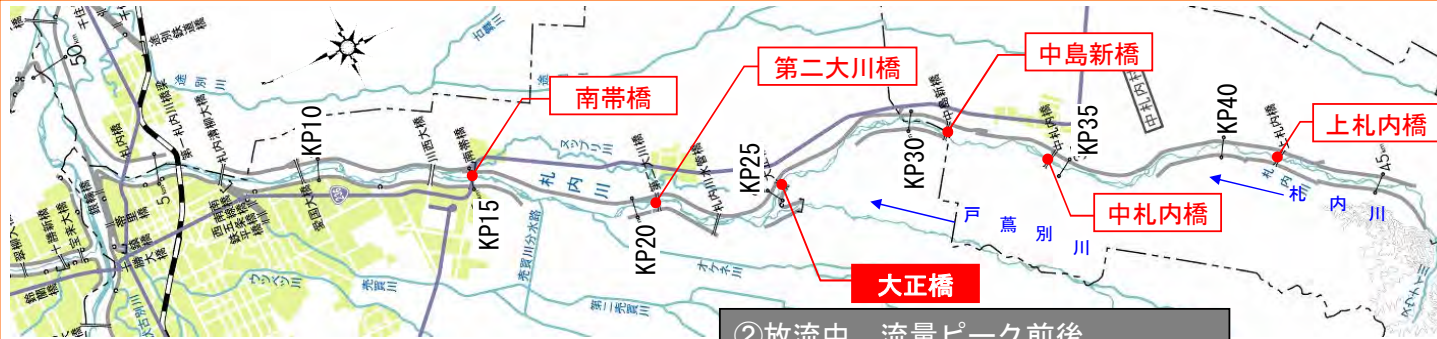
①放流前 (6月25日9:00撮影 Q≒22m³/s※1)

■放流中は低水路ほぼ全体が冠水し、主流路右岸沿いの礫河原にみられた草本植生が疎らになった。放流により流出したためと考えられる。

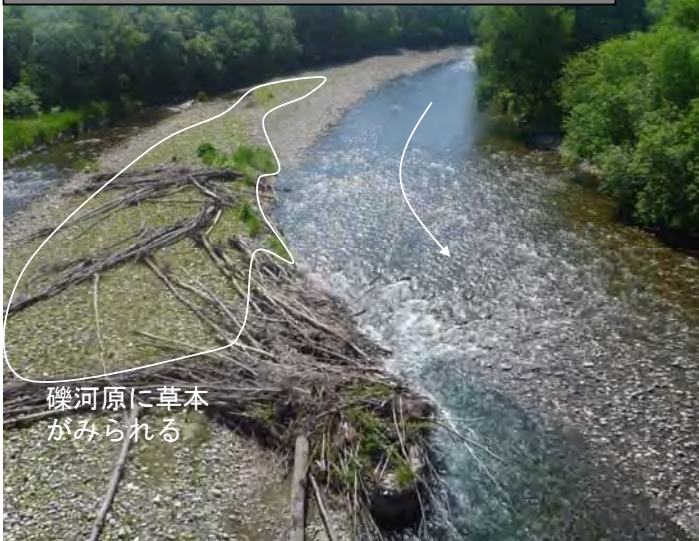
- ①放流前：主流路右岸沿いの礫河原に草本植生がみられた。
- ②放流中：礫河原の大部分が冠水。
- ③放流後：礫河原の草本植生が疎らになった。放流により一部が流出したためと考えられる。

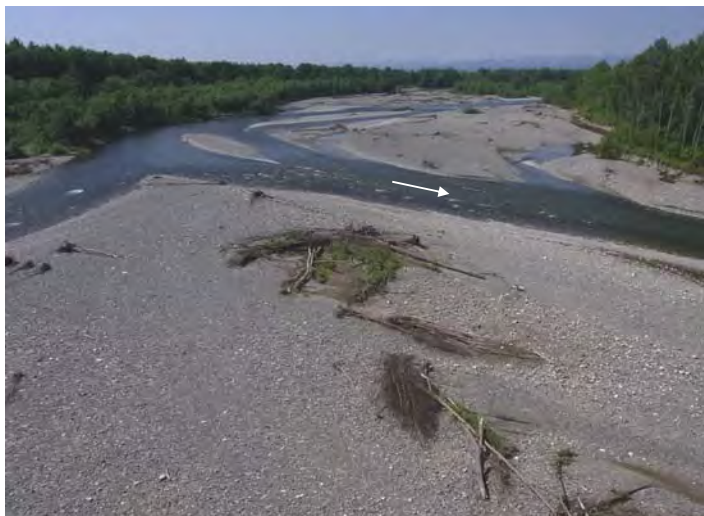
①放流前 (6月25日9:00撮影 Q≒69m³/s※1)

- ①放流前：広い礫河原と複列の流路がみられた。
- ②放流中：戸蔦別川合流点上流区間と比較すると、非冠水の礫河原の割合が多い。
- ③放流後：一部で礫河原の形状変化（礫の移動）がみられた。

■ 広い礫河原と複列の流路がみられ、放流中も非冠水の礫河原が比較的多い。放流により一部で礫河原の形状変化がみられた。
