## 資料2

# 礫河原再生の取り組みに向けた 試験施工区の状況

札内川技術検討会(第3回 平成24年8月9日)

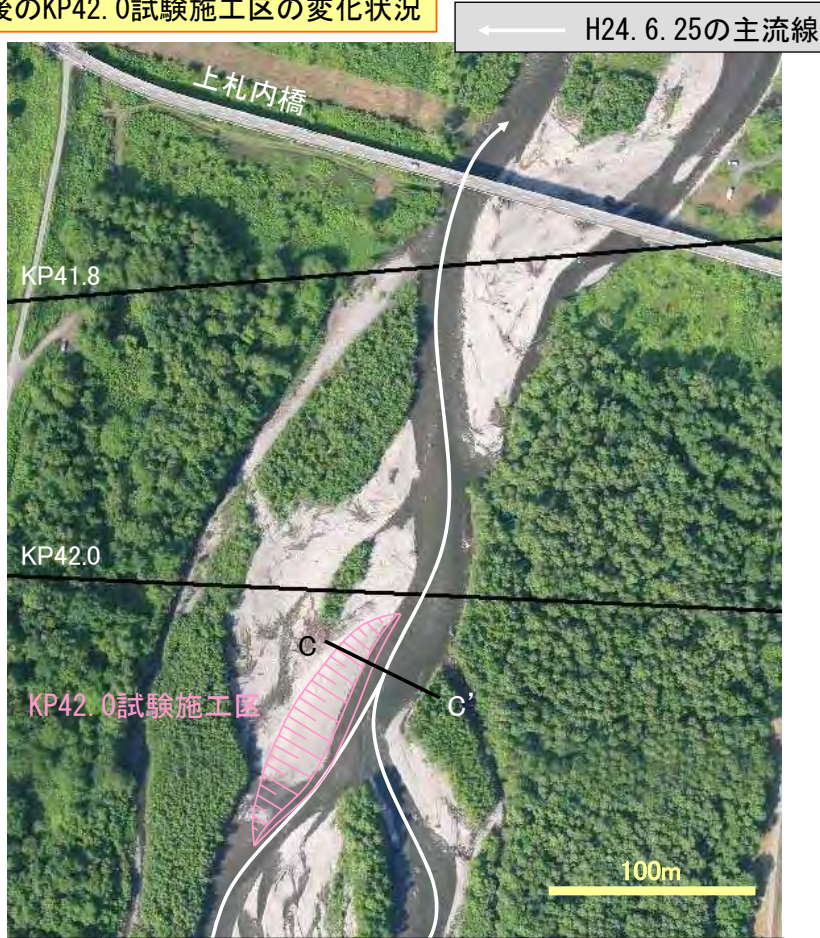
■KP42.0試験施工区では、H24.6.25のダム放流により平場掘削、緩勾配掘削箇所での侵食が発生し、その対岸や下流側で新たな礫河原（砂州）の形成がみられた。

航空写真：H24.6.25（放流中）15：20頃撮影

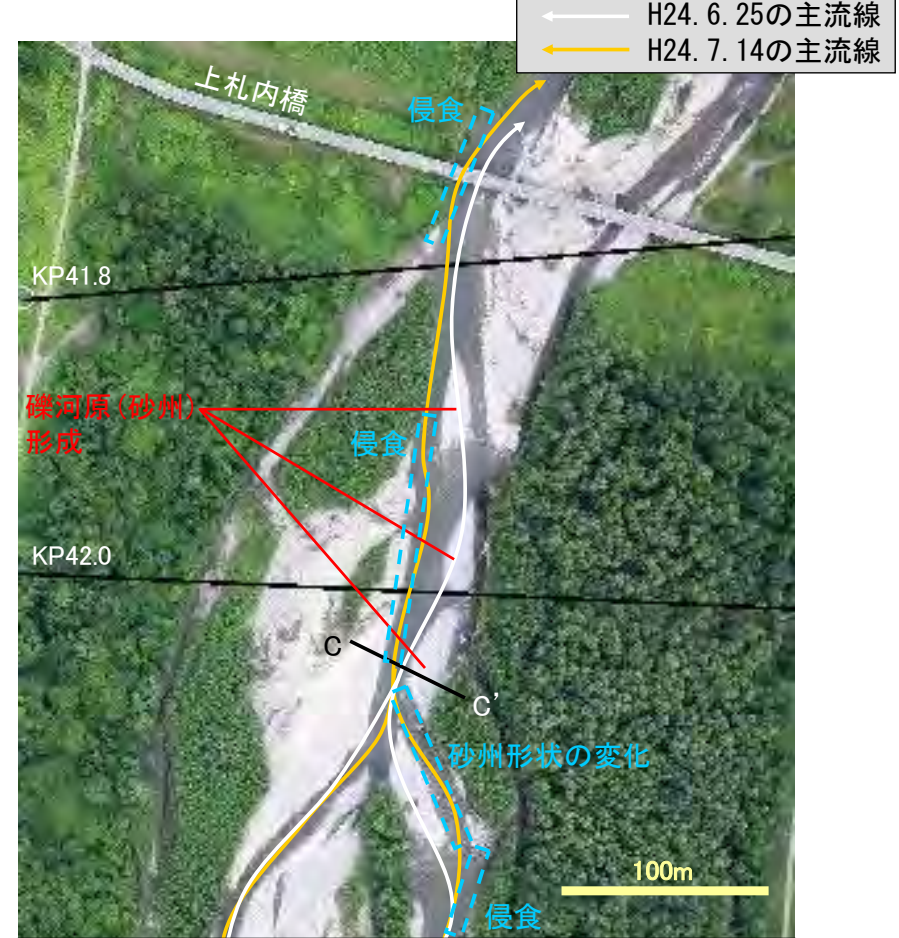
航空写真：H24.7.14（放流後）13：20頃撮影

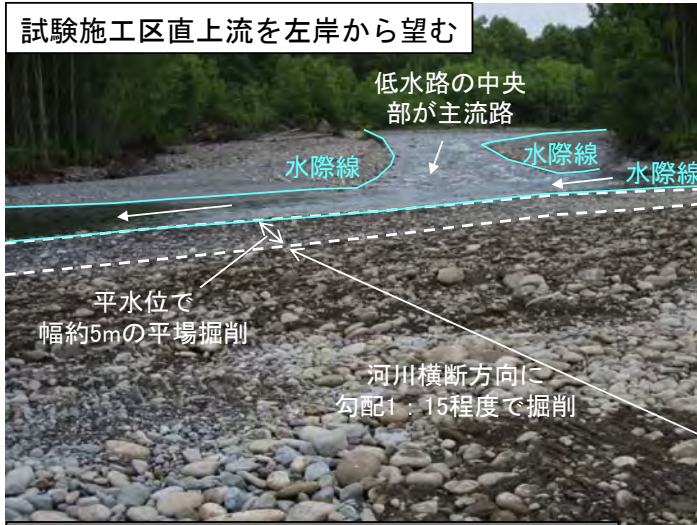
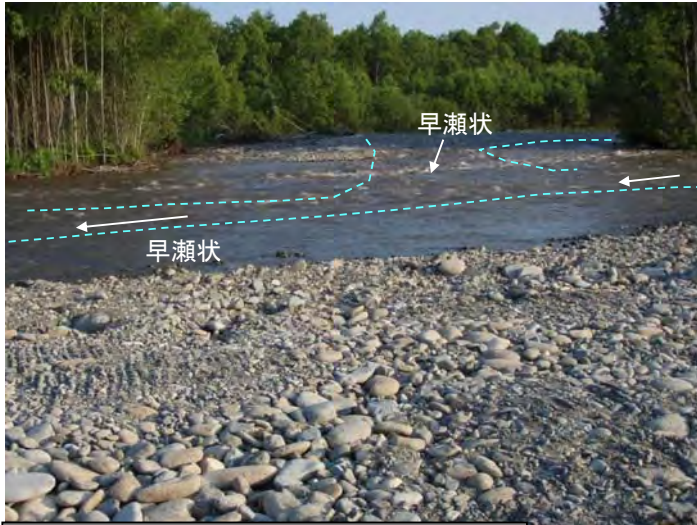
①放流前 (6月19日9:00撮影  $Q \approx 12\text{m}^3/\text{s}^{\ast 1}$ )

②放流中 流量ピーク前後 (6月25日17:30撮影  $Q \approx 156\text{m}^3/\text{s}^{\ast 2}$ )

③放流後 (6月27日8:00撮影  $Q \approx 48\text{m}^3/\text{s}^{\ast 1}$ )

- ①KP42.0試験施工区の直上流右岸側からの流路は、放流前は低水路の中央部が主流路。
- ②放流ピーク時は、KP42.0試験施工区と直上流の礫河原は冠水し、早瀬状になった。
- ③放流により河床攪乱が発生。試験施工区掘削箇所（左岸）等が侵食。

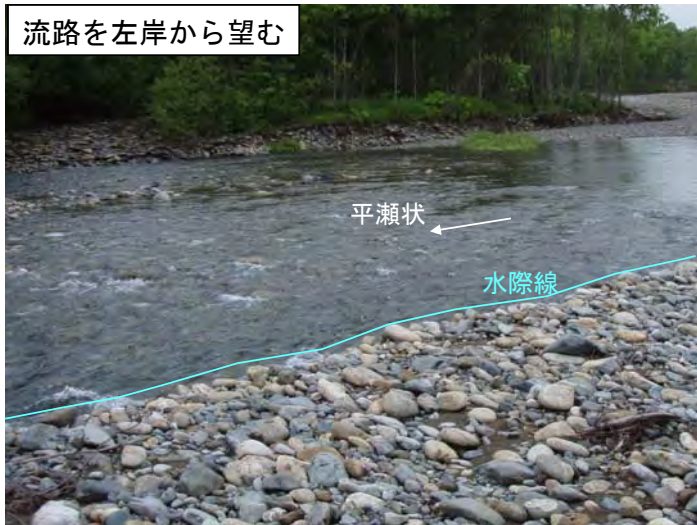
①放流前 (6月19日9:00撮影  $Q \approx 12\text{m}^3/\text{s}^{\ast 1}$ )

②放流中 流量ピーク前後 (6月25日19:00撮影  $Q \approx 156\text{m}^3/\text{s}^{\ast 2}$ )

③放流後 (6月27日8:00撮影  $Q \approx 48\text{m}^3/\text{s}^{\ast 1}$ )

- ①試験施工区前面の流路は、放流前は流路全体が平瀬状。
- ②放流ピーク時は、左岸を含め広い範囲が冠水。
- ③放流により試験施工区（左岸）が侵食。左岸側が流心となり、右岸側では礫河原が形成。

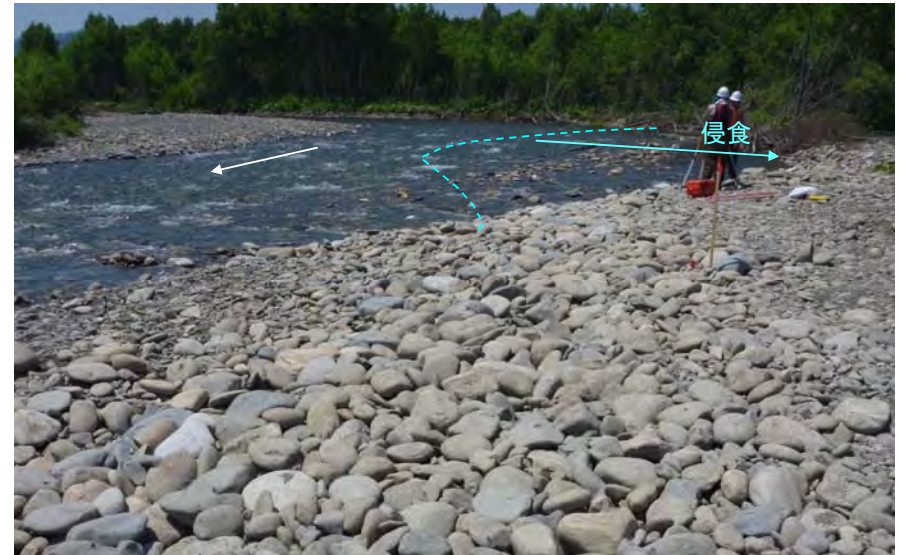
①放流前 (6月19日 15:30撮影)  $Q \approx 16\text{m}^3/\text{s}^{*1}$

②放流後 (6月27日 11:00撮影)  $Q \approx 48\text{m}^3/\text{s}^{*1}$

- ①水際部を平水位で平場掘削し、河川横断方向に1:1.5程度の勾配で掘削。上流端は河川縦断方向に1:15.0程度の緩勾配で掘削。
- ②放流により、緩勾配掘削した上流端の流路外岸側（左岸）が侵食。

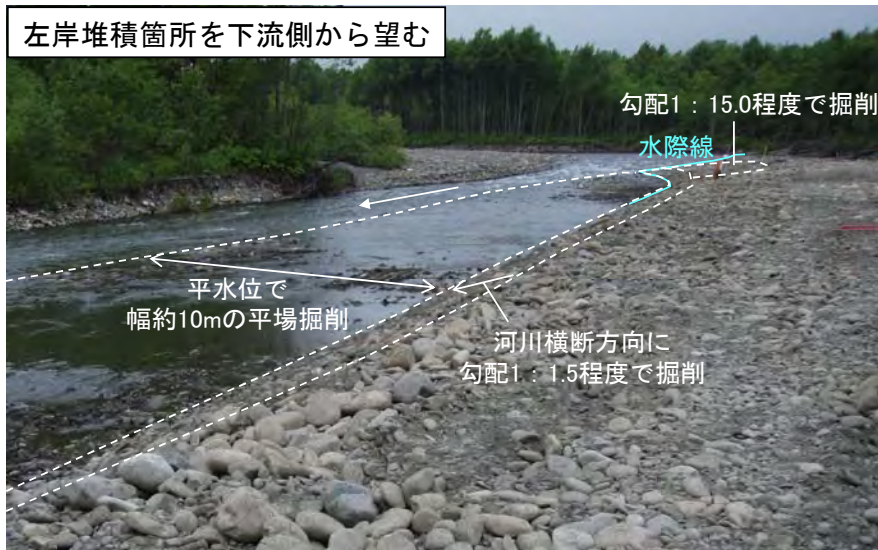
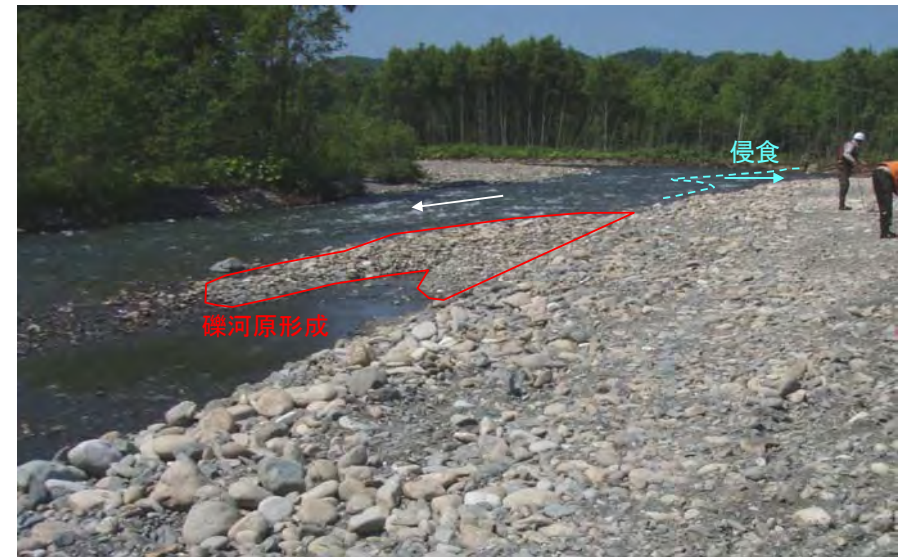
①放流前 (6月19日14:30撮影  $Q \approx 16\text{m}^3/\text{s}^*$ )

②放流後 (6月27日11:00撮影  $Q \approx 48\text{m}^3/\text{s}^*$ )

- ①水際部を平水位で平場掘削し、河川横断方向に1:1.5程度の勾配で掘削。上流端を河川縦断方向に1:15.0程度の緩勾配で掘削。
- ②放流により、上流端の緩勾配掘削箇所が侵食され、その下流側で堆積して礫河原が形成。

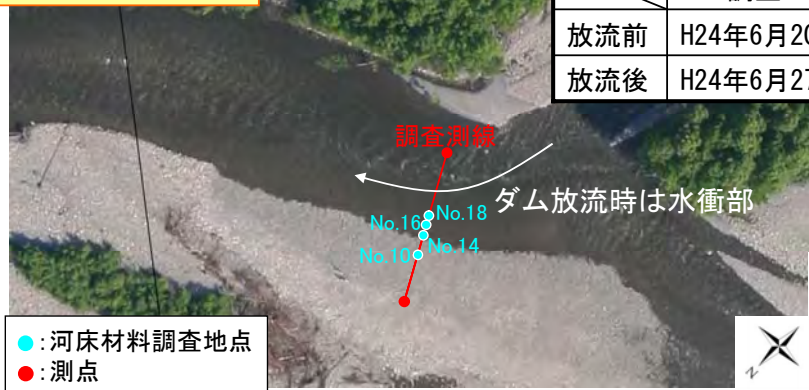
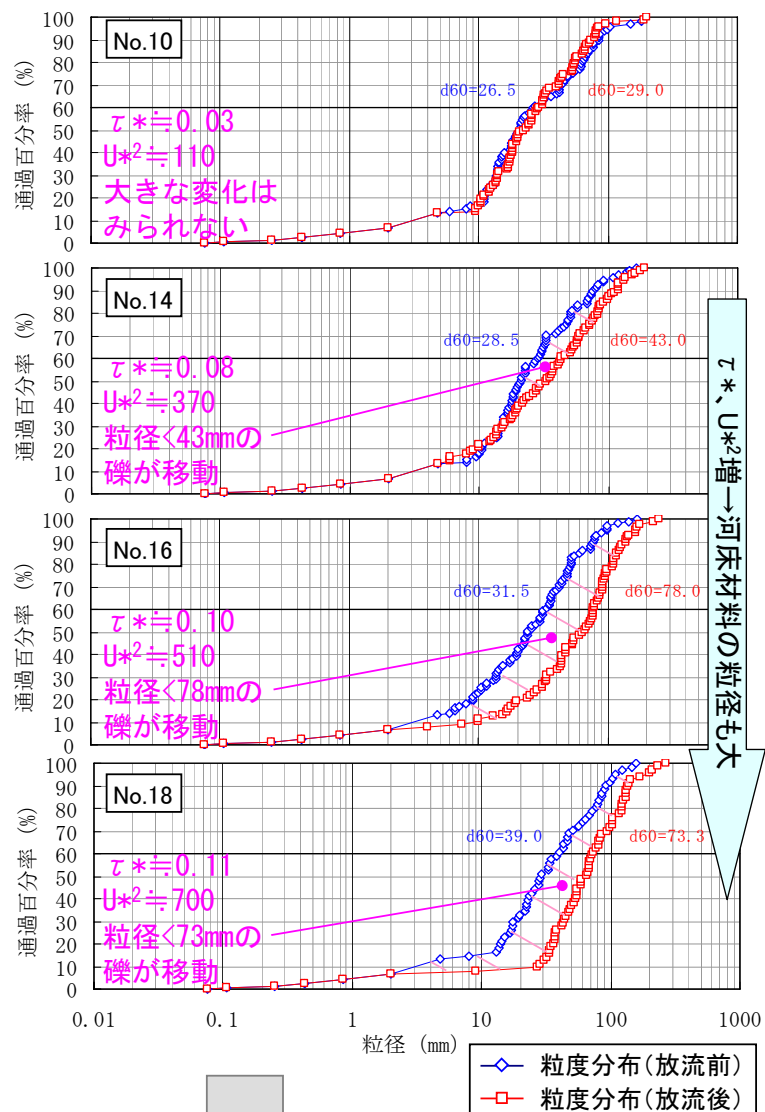
## KP42.0試験施工区

■ダム放流時に水衝部となった平場掘削箇所が河床変動。無次元掃流力 $\tau^*$ 、摩擦速度 $U_*^2$ が大きくなるにつれて放流後の河床材料の粒径も大きくなる傾向。

- ・放流により平場掘削箇所が河床変動し、河床高が10~20cm程度低下 (左の横断図より)
- ・ $\tau^*$ 、 $U_*^2$ が大きくなると放流後の河床材料 ( $d_{60}$ ) も大きくなる傾向だが、 $\tau^*0.05$ 未満、 $U_*^2$ が200未満の区域では大きな変化はみられない (左の表、上のグラフより)

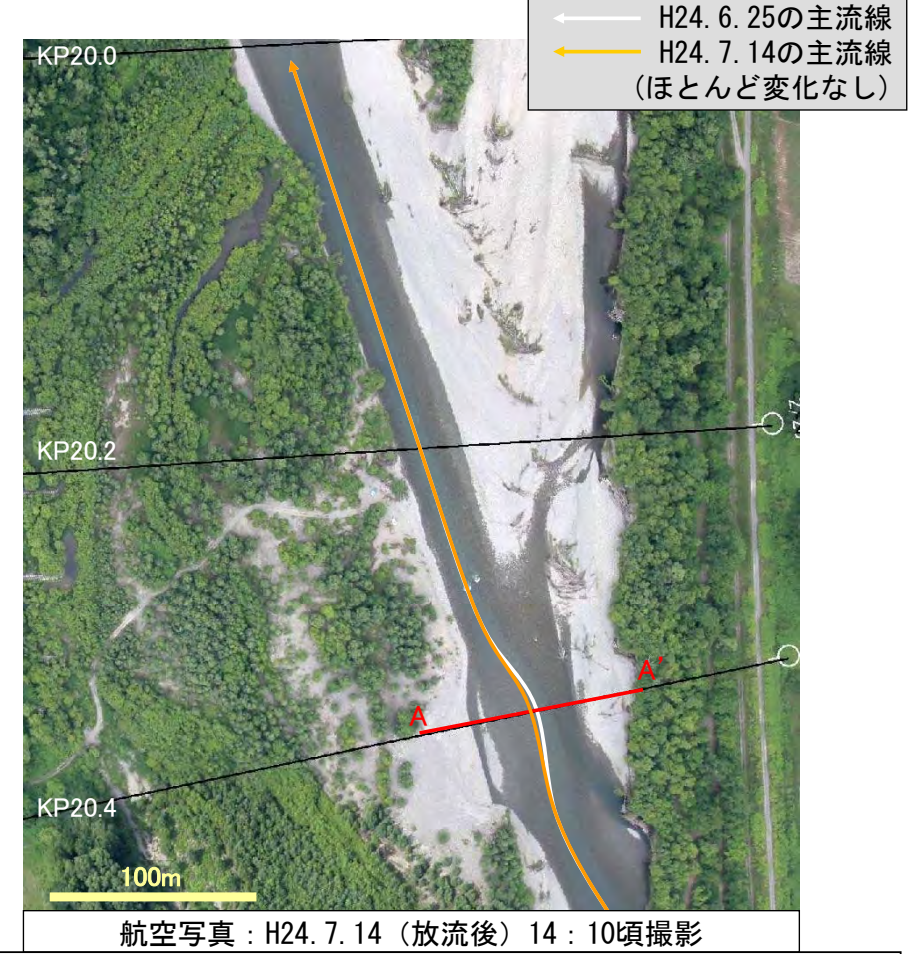
ダム放流前後のKP20.4試験施工区の変化状況

■H23年12月からH24年6月の間に、主流線の変化と、それによる砂州形状の変化（礫河原の形成）がみられた。ダム放流による大きな河道形状の変化はみられない。

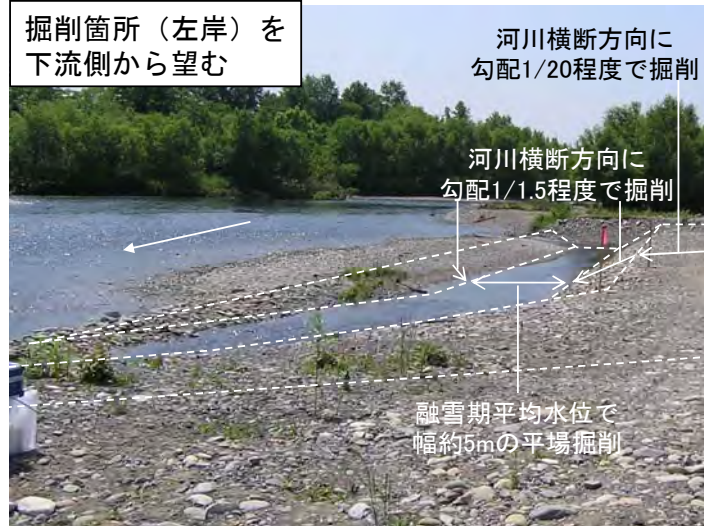
①放流前 (6月25日10:00撮影  $Q \approx 69\text{m}^3/\text{s}^{*1}$ )

- ①水際部を平場掘削と河川横断方向に1:1.5程度の勾配で掘削、砂州上部を河川横断方向に1:20.0程度の緩勾配で掘削。放流前は主流路付近が中州となっていた。
- ②放流ピーク時は、中州を含む広い範囲が冠水。
- ③放流前と比較し、大きな地形変化まではみられない。

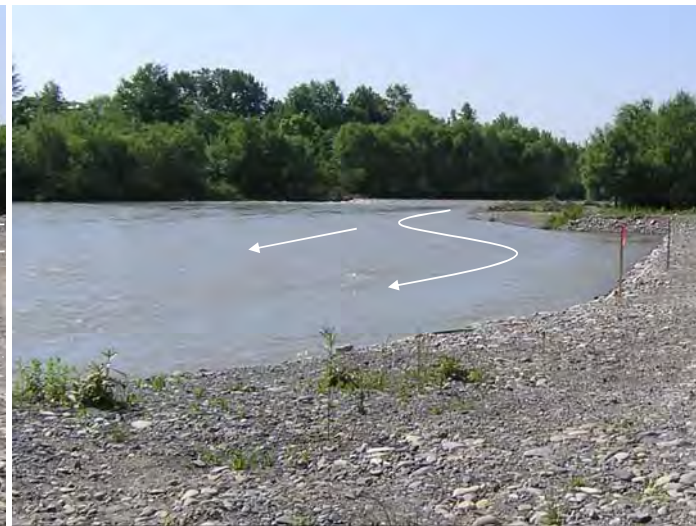
②放流中 流量ピーク後 (6月26日8:30撮影  $Q \approx 173\text{m}^3/\text{s}^{*2}$ )

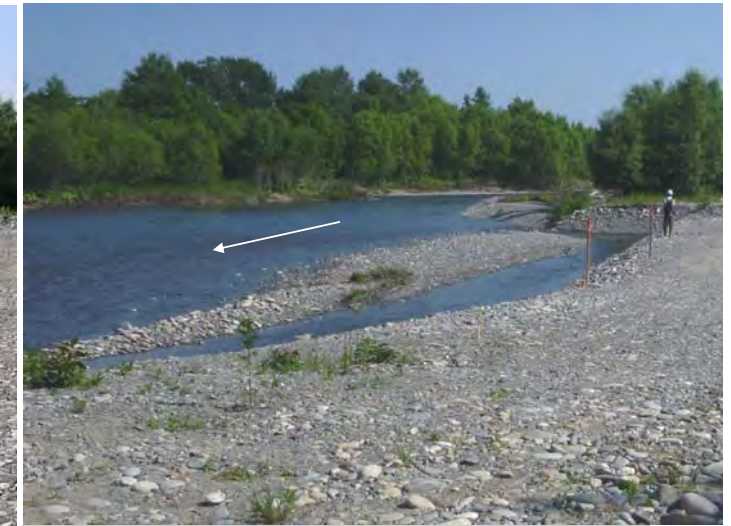
③放流後 (6月27日15:00撮影  $Q \approx 84\text{m}^3/\text{s}^{*1}$ )

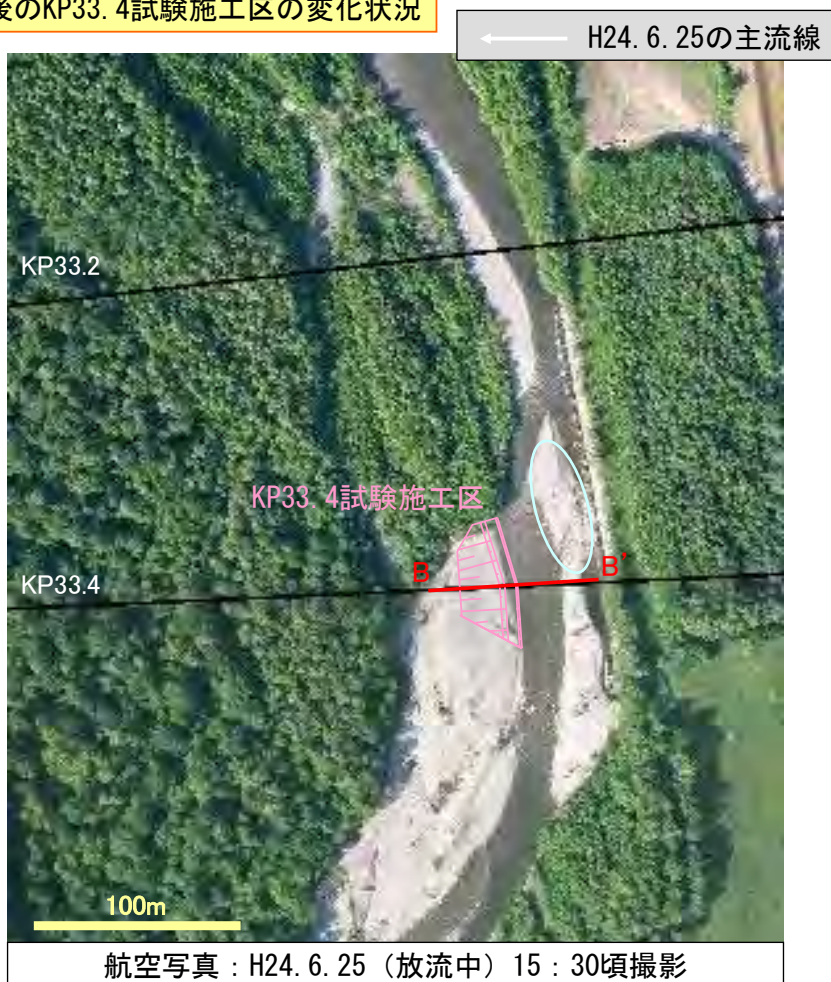
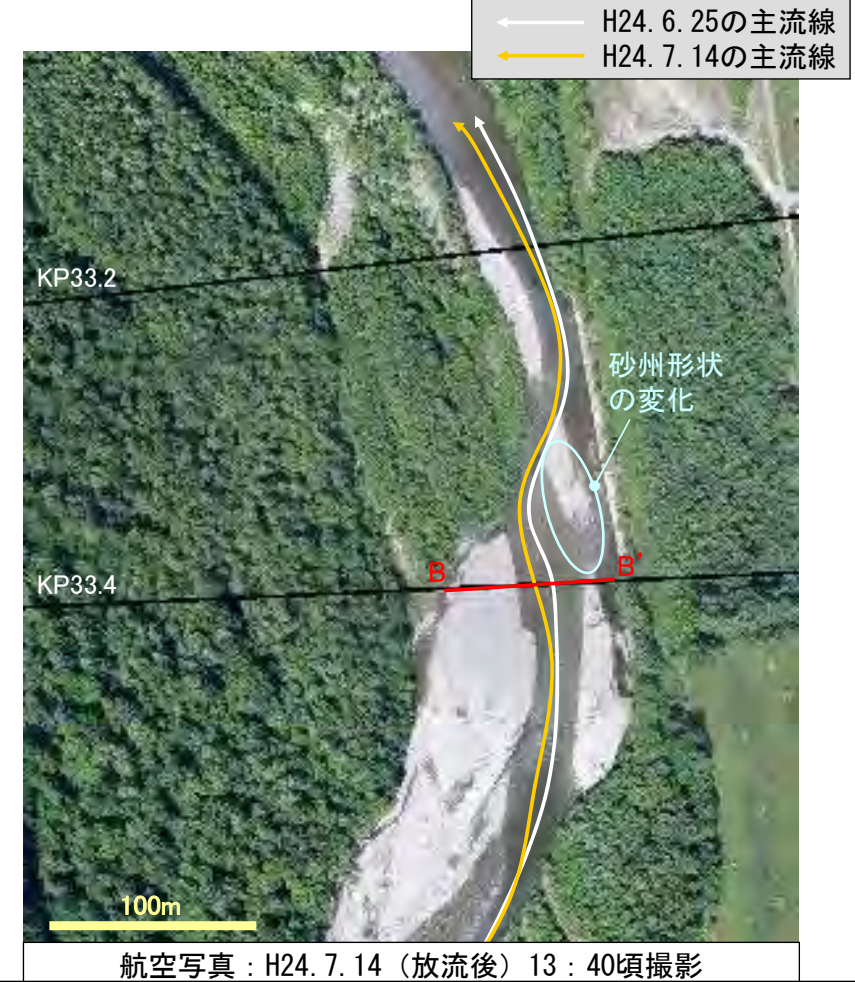
## ダム放流前後のKP33.4試験施工区の変化状況

■ダム放流により、試験施工区前面の主流線の変化、砂州形状の変化がみられた。

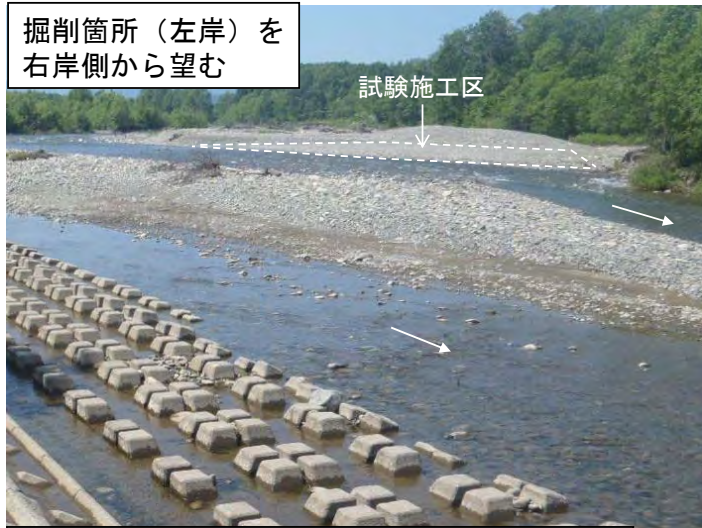
①放流前 (6月25日10:00撮影  $Q \approx 21\text{m}^3/\text{s}^{*1}$ )

- ①KP33.4試験施工区では、放流前は中州がみられ、流路は平瀬状だった。
- ②放流ピーク時は、対照区や試験施工区の一部を除き、広い範囲が冠水した。
- ③放流前と比較し、中州の形状変化がみられた (上段の写真)。

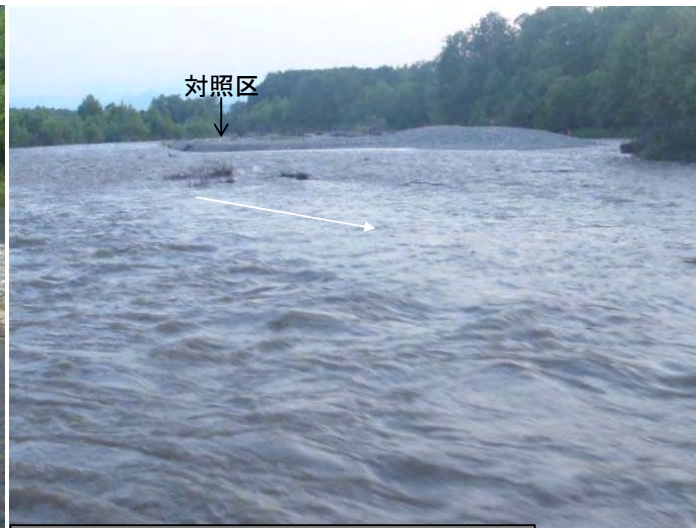
②放流中 流量ピーク前後 (6月25日19:00撮影  $Q \approx 162\text{m}^3/\text{s}^{*2}$ )

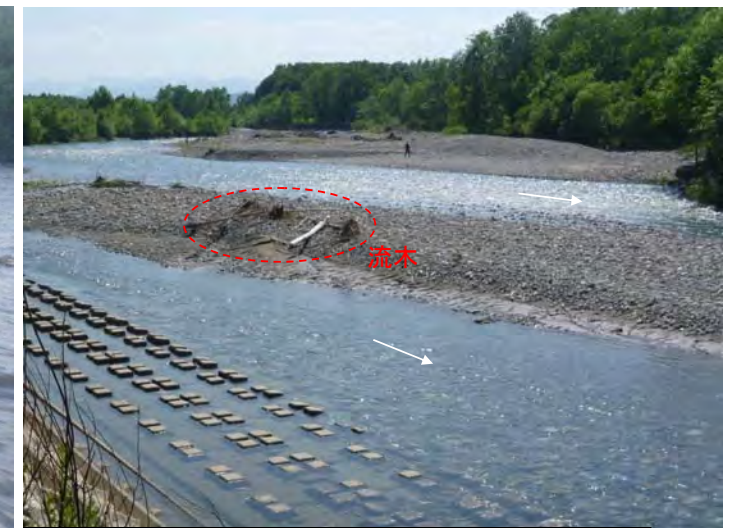
③放流後 (6月27日14:00撮影  $Q \approx 46\text{m}^3/\text{s}^{*1}$ )
