放流による河道内の変化状況

札内川技術検討会(第6回 平成25年10月8日)

1. H24とH25年の比較 (1/3) ダム放流時の河原掃流等の規模と τ_* の関係

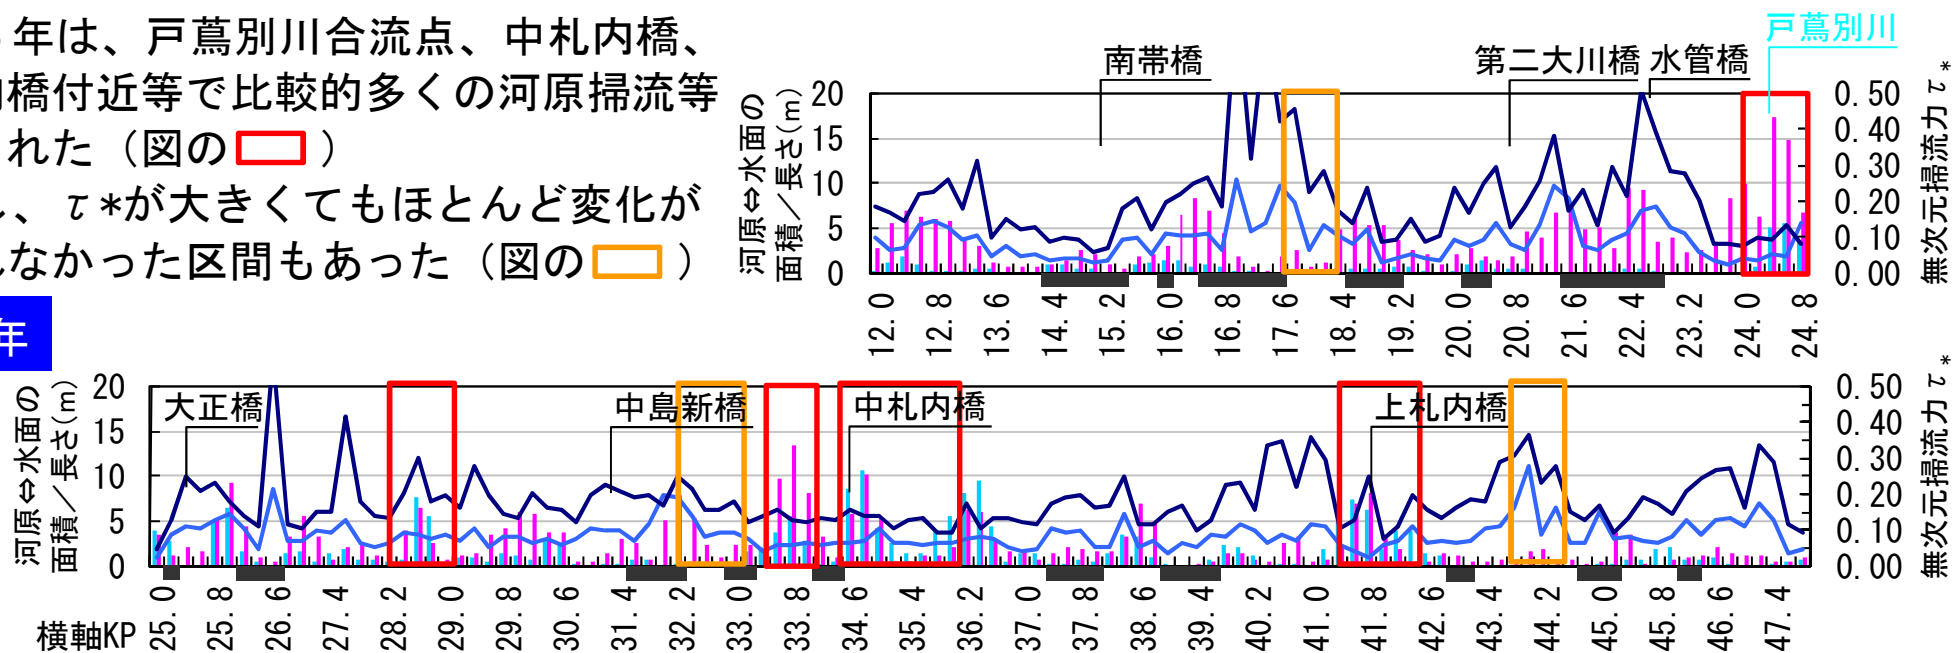
H25年

◆ H25年は、戸蔭別川合流点、中札内橋、上札内橋付近等で比較的多くの河原掃流等がみられた(図の□)

ただし、 τ_* が大きくてもほとんど変化がみられなかった区間もあった(図の□)

※H24、H25の無次元掃流力 τ_* はダム放流ピーク流量時。 τ_* 算出時の河道形状、河床材料はH23年の調査成果を使用。

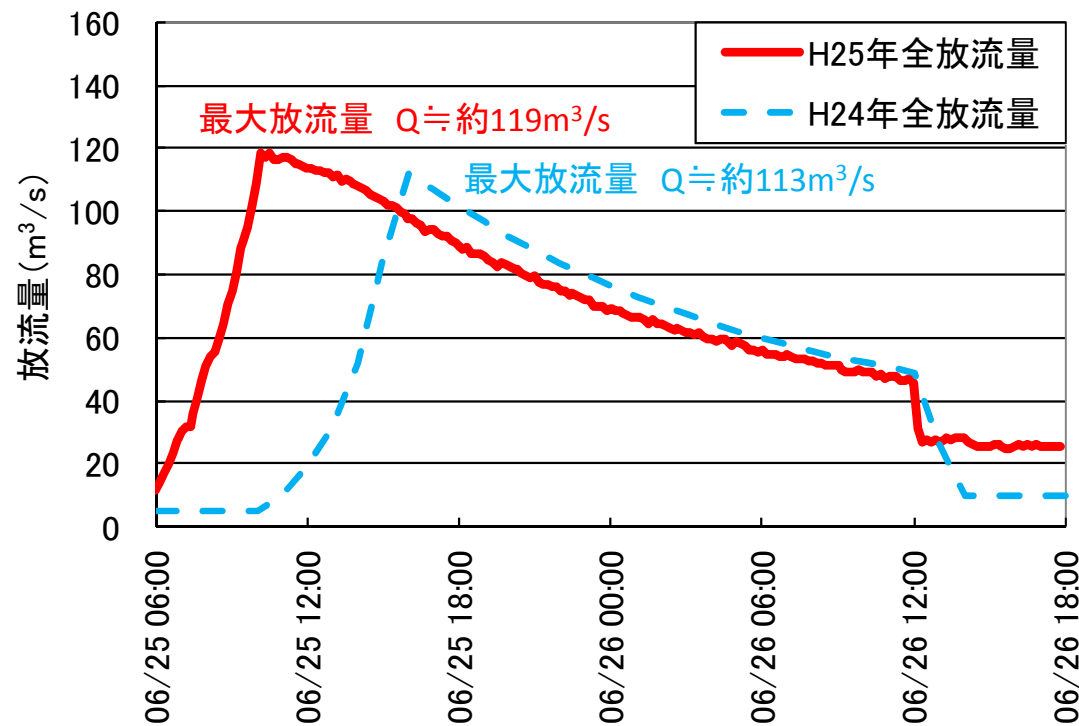
図-2 H24とH25のダム放流量の比較

- ◆ H24年とH25年の河道内の変化状況で最も大きな違いの一つは樹木流出量で、H25年は大幅に増加した (図-1)
- ◆ H25年は、放流の継続時間 (全放流量) がH24年より大きい (図-2)
 - ⇒ 変化が大きかった箇所を考察し、ほとんど変化しなかった箇所と比較した (次ページ以降)

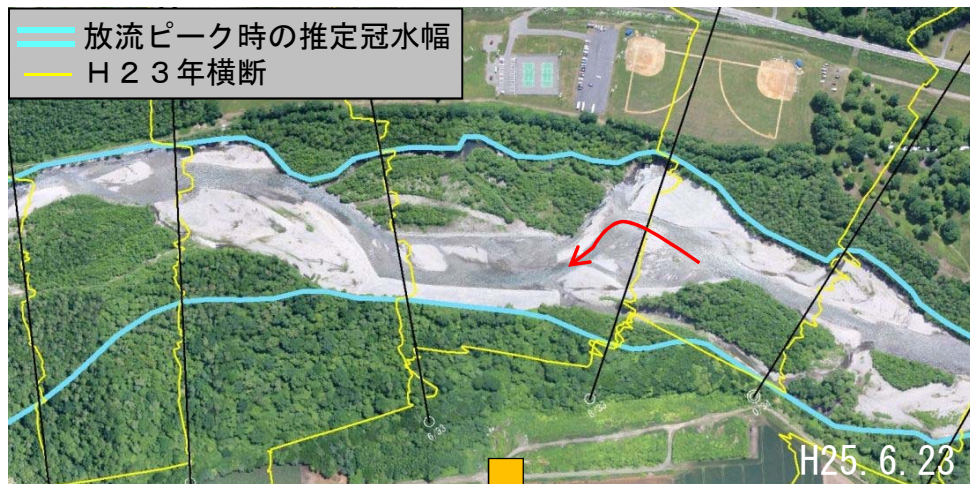
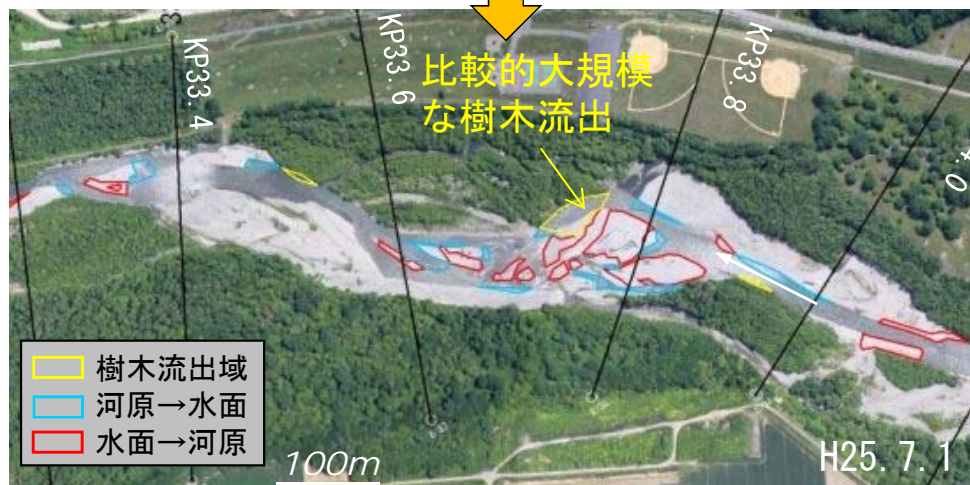
比較的变化が大きかったKP33.4~34.0の状況

- ◆ 樹木流出は緩やかな湾曲外岸側で発生
- ◆ 主流路が大きく湾曲しているKP33.8下流が水衝部となっており、比較的大規模な樹木流出が発生し、その周辺では多数の河原の掃流や形成がみられた

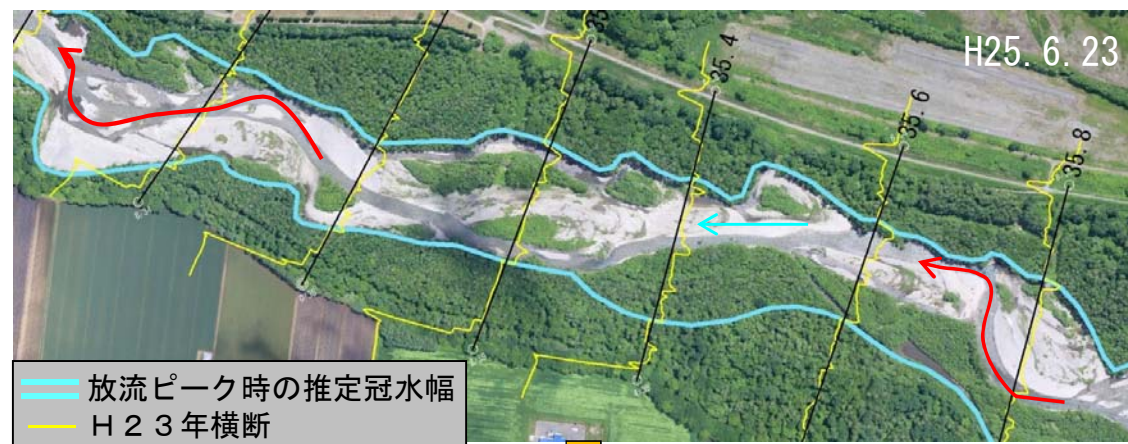
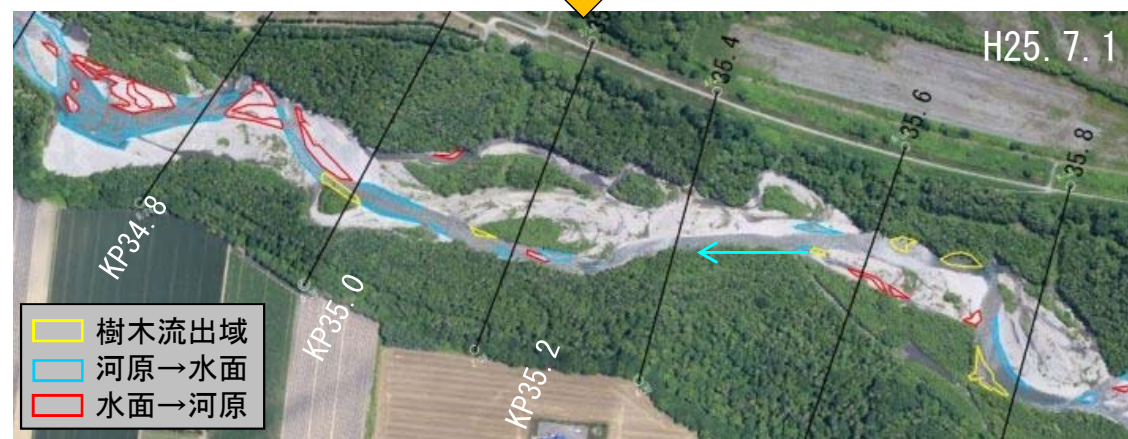
比較的变化が大きかったKP34.8~35.8の状況

- ◆ 樹木流出は緩やかな湾曲外岸側で発生
- ◆ 主流路が大きく湾曲しているKP35.8下流が水衝部となっており、比較的大規模な樹木流出が発生し、KP34.8付近では河原掃流や堆積が発生

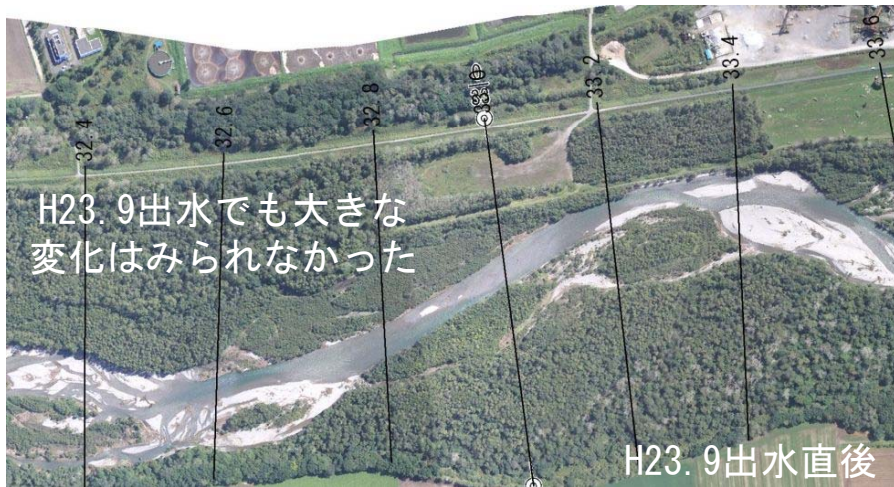
- ◆ KP32.6~33.2は、直線状の単列流路で、放流ではほとんど変化がみられなかった。
- ◆ H23.9出水でも大きな変化はみられなかったことから、流路内の比高差が大きくなり、変化が発生しづらい状態になっていると考えられる。

注) τ^* 算出時の河道形状、河床材料はH23年の調査成果を使用。

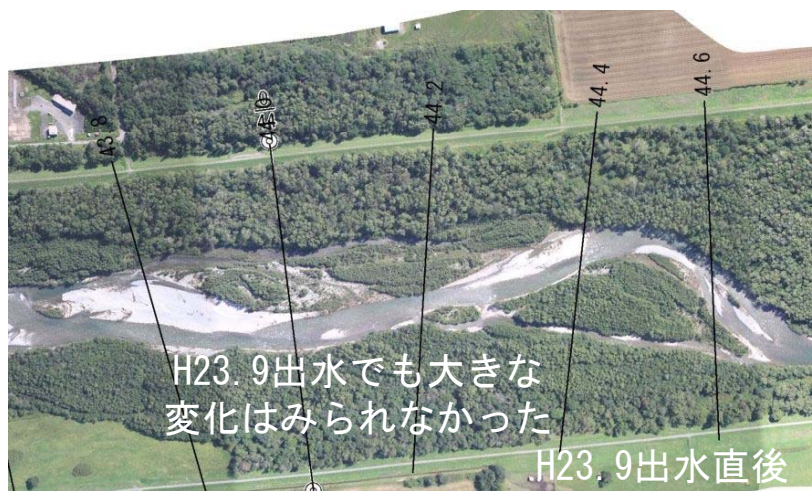
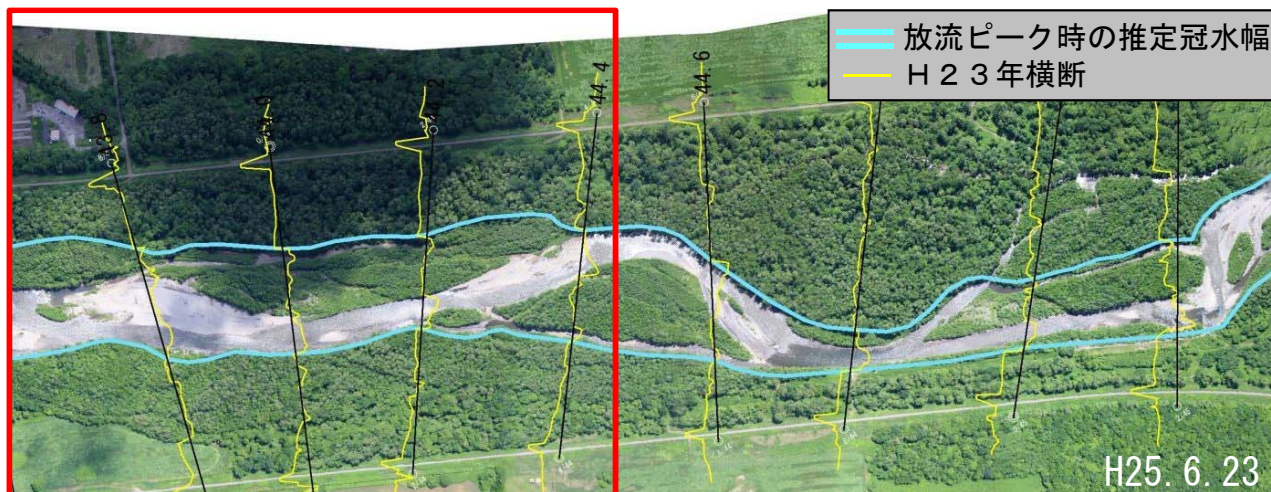
- ◆ KP43.8~44.4は、直線状の単列流路で、放流ではほとんど変化がみられなかった。
- ◆ H23.9出水でも大きな変化はみられなかったことから、流路内の比高差が大きくなり、変化が発生しづらい状態になっていると考えられる。

注) τ*算出時の河道形状、河床材料はH23年の調査成果を使用。

H25放流ピーク流量時の無次元掃流力縦断図

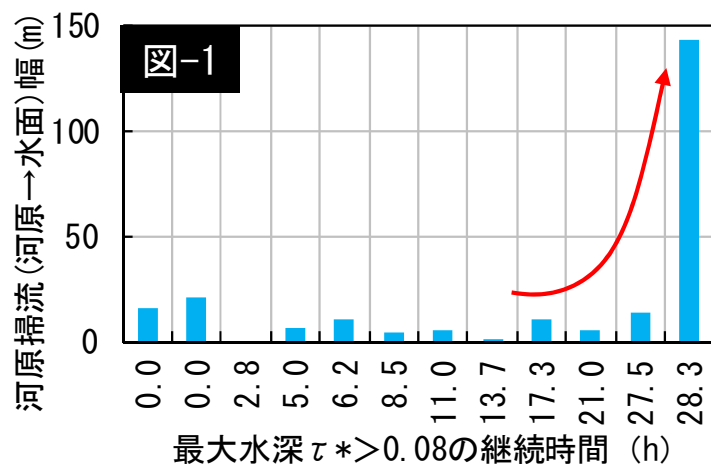
- ◆ H 2 5 年放流で比較的大きな変化が発生した数箇所において、最大水深での τ^* の継続時間に比例して樹木流出幅等が増加する傾向がみられた。
- ◆ 最大水深の $\tau^* > 0.08$ の継続時間が 2 8 時間を超えた区域の樹木流出が多かった。
 - ⇒ 継続時間がある限界を超えると樹木流出幅等が増加する可能性がある。
 - ⇒ // 主流路沿いに河岸侵食や樹木流出が頻発する可能性がある。
- ◆ 流路沿いにも樹木が生育し、河原がわずかしかない直線状の単列流路では、ほとんど変化がみられなかった。
 - ⇒ 近年、大きな変化が発生していない直線状の単列流路は、流路が固定化し、大きな τ^* が長時間継続してもほとんど変化しない状態になっていると考えられる。

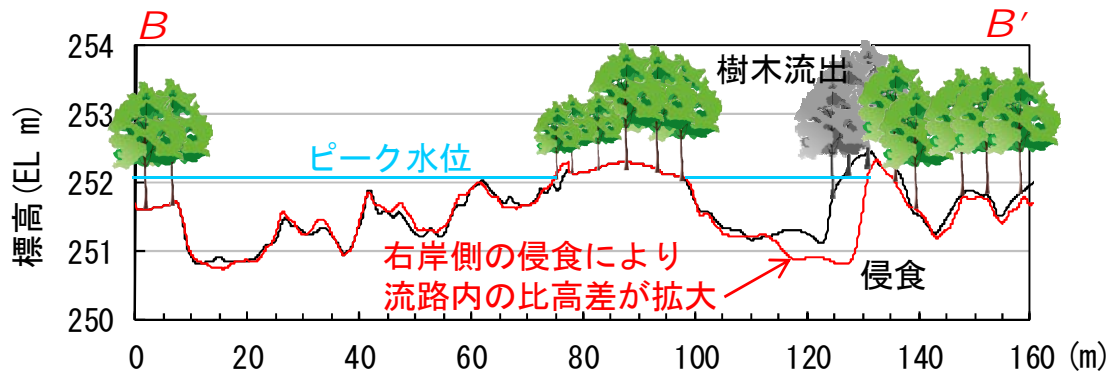
図-13 $\tau^* > 0.05$ の継続時間が28時間を超えた箇所横断図

$\tau^* > 0.05$ の継続時間が8時間以下と比較的短く、堆積した区域

- 著しく掃流されている箇所付近に堆積する箇所がある。
- 河道が広がっている箇所は堆積傾向。
- 樹木流出箇所は河床方向に「約0.9m～約1.8m程度の洗掘」が発生していた
- 侵食傾向～ピーク流量時の τ^* の大きい箇所、 $\tau^* > 0.05$ の継続時間が長い箇所
堆積傾向～ピーク流量時の τ^* の小さい箇所、 $\tau^* > 0.05$ の継続時間が短い箇所
