資料4

放流による環境の状況

- •ヤナギ類の調査
- •チドリ類の調査
- •オサムシ科昆虫類の調査

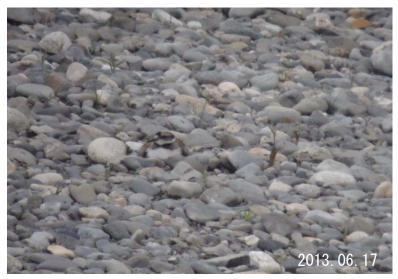
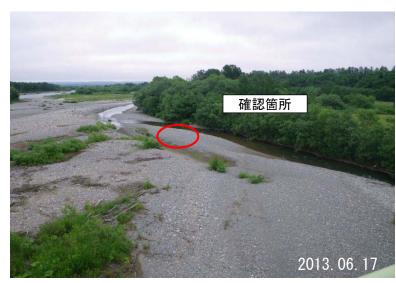
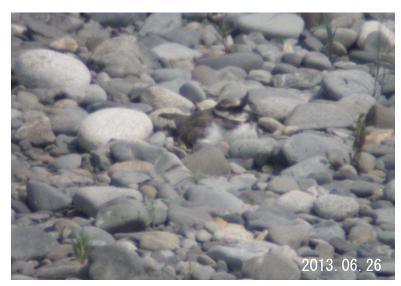
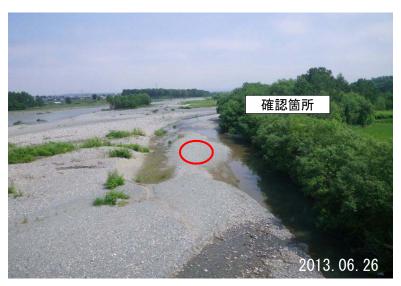
イカルチドリ抱卵 (No.3区間 番号4)

◆放流前に抱卵行動を確認し、放流翌日にも抱卵を確認(No.3区間)
