昭和63年8月25・26日
留萌川
氾濫記録

昭和史最後の大洪水

留萌川流域の概要

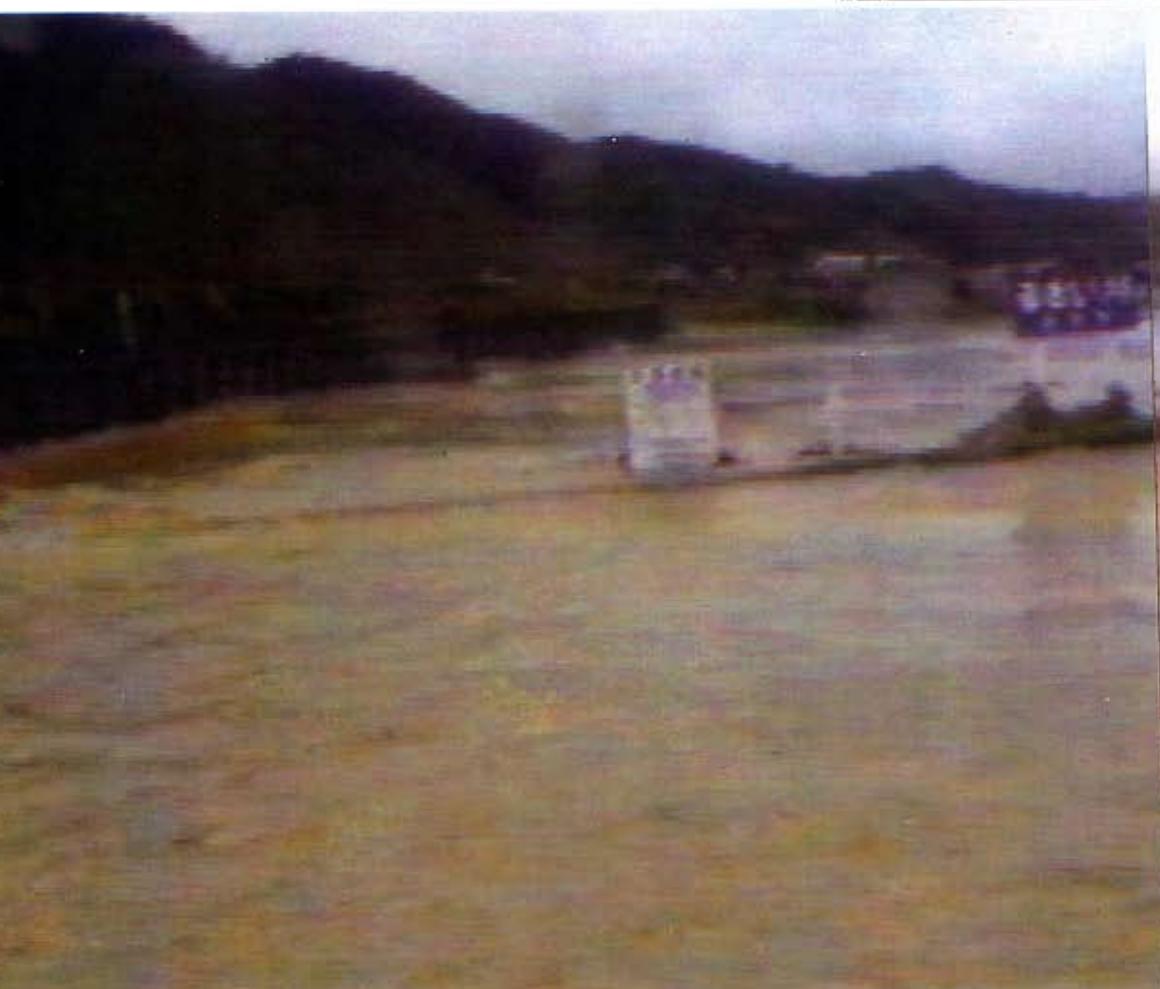
KP 2.2(左岸) 高砂排水機場付近

8月26日 AM

堤防越水状況

左岸 KP 2.0~2.7 L = 800m

右岸 KP 2.0~2.7 L = 690m

堤防越水時間

約6時間

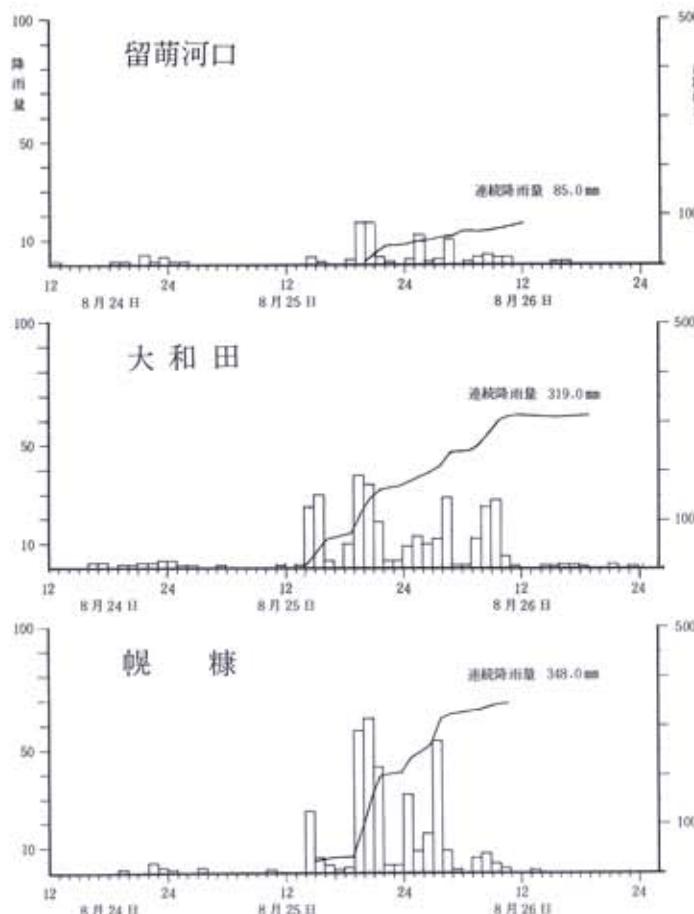
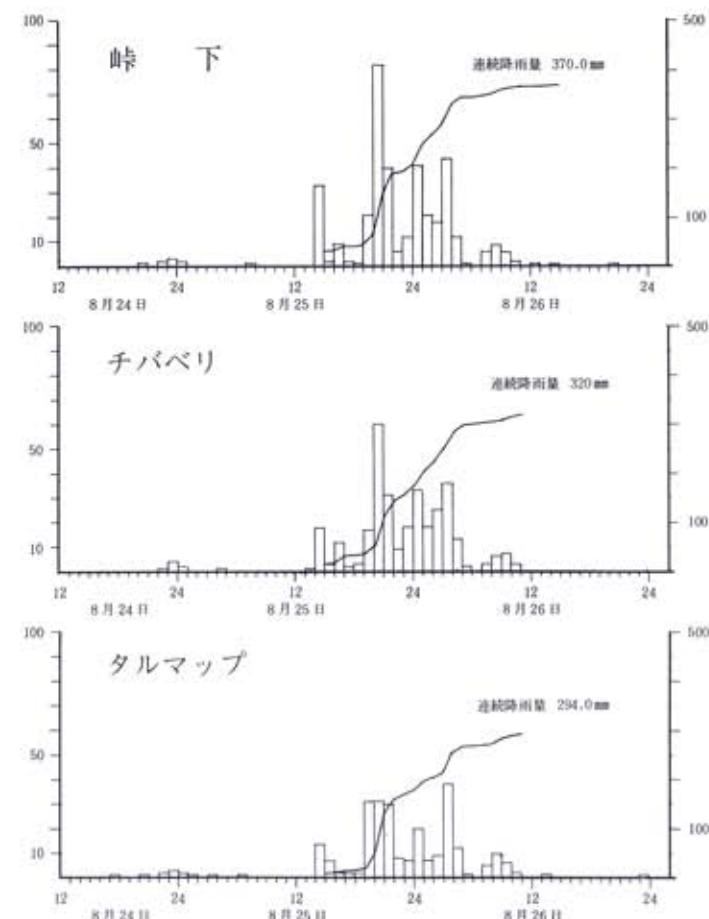
1. 雨 量

8月25日、峠下・幌糠・大和田の各観測所における19~20時の間の雨量は、それぞれ21、58、38mmを記録。さらに20~21時で82、63、34mmという豪雨を記録しました（気象台アメダスデータ【幌糠】では19時50分~20時00分で19mm/10 min）。

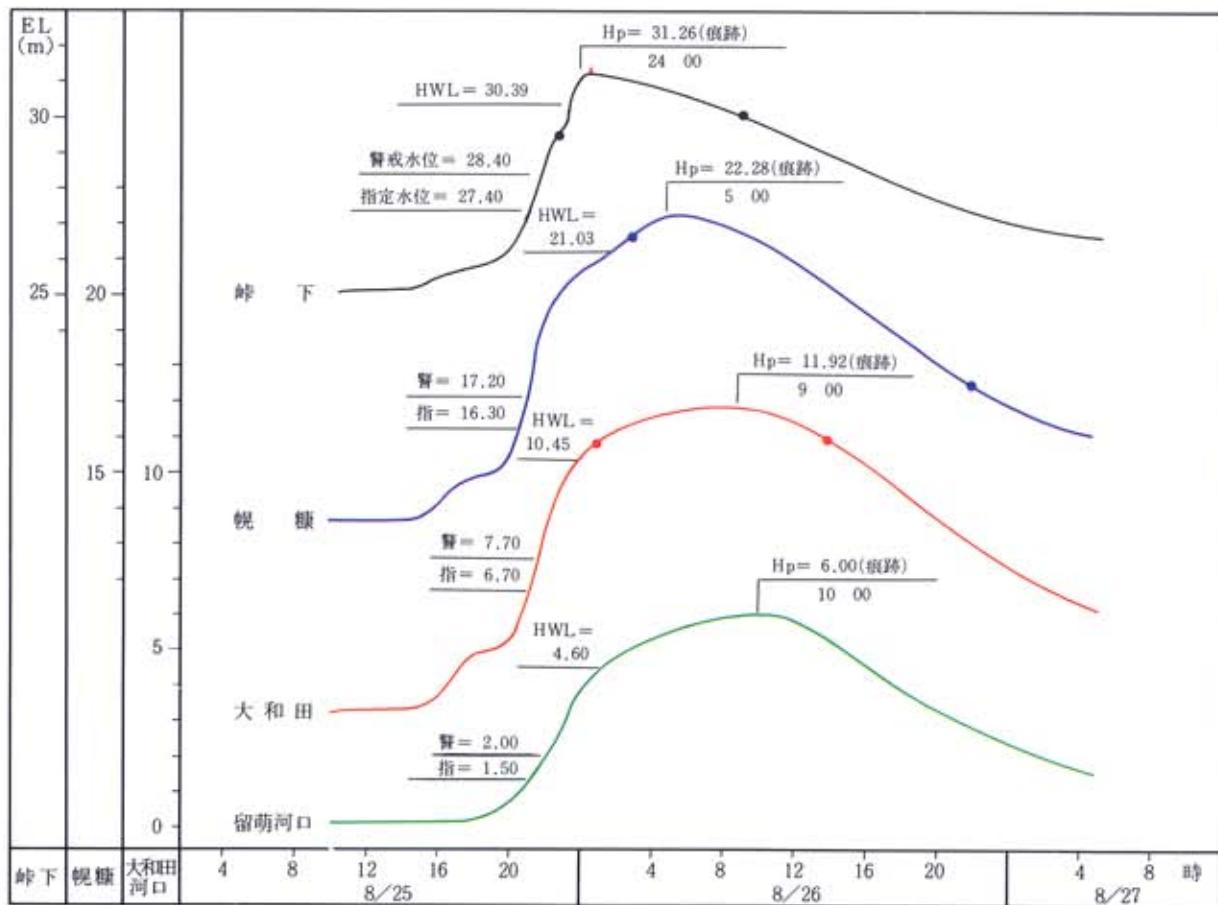
2. 水位

このような中上流域に集中した降雨により、水位は1時間に1m以上もの上昇を続け、特に幌糠では2.13m（21~22時）という急上昇でした。

観測所	指定水位 (A) 発生時刻	警戒水位 (B) 発生時刻	(A) - (B)
峠下	21 01	21 42	41 min
幌糠	20 38	21 07	29 min
大和田	21 09	21 42	33 min
留萌河口	21 24	22 00	36 min

流域に、10mm/h以上以上の雨が降り始めたのは、25日の19時以降であり、それからわずか2時間後には指定水位に、その約30分後には、警戒水位に達したのです。

又、他地点より早い時間に指定、警戒水位に達している幌糠観測所は、直上流に大きな支川（中幌糠川、チバベリ川、タルマップ川）をかかえており、これら支川からの流出が早かったため上表のような結果になったと想定されます。

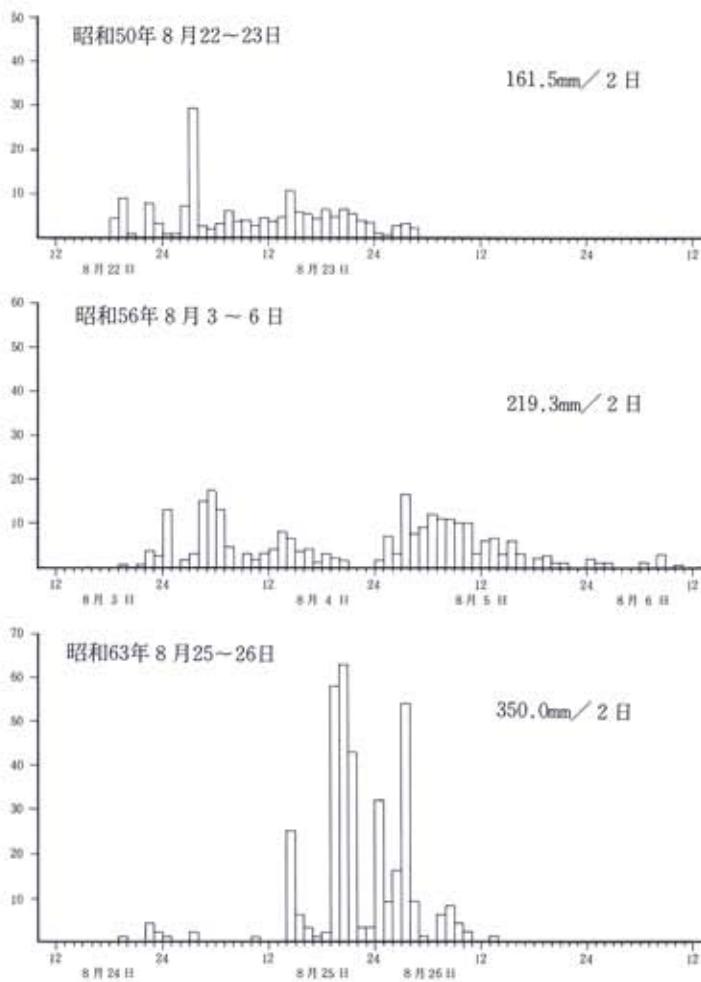
幌糠観測所雨量比較

雨量 代表洪水	1H雨量	日雨量	2日雨量
昭和48年 8月17~18日	8.5mm	51.5mm	91.5mm
昭和50年 8月22~23日	29.2	83.0	161.5
昭和56年 8月3~6日	17.5	137.3	219.3
昭和63年 8月25~26日	63.0	343.0	350.0

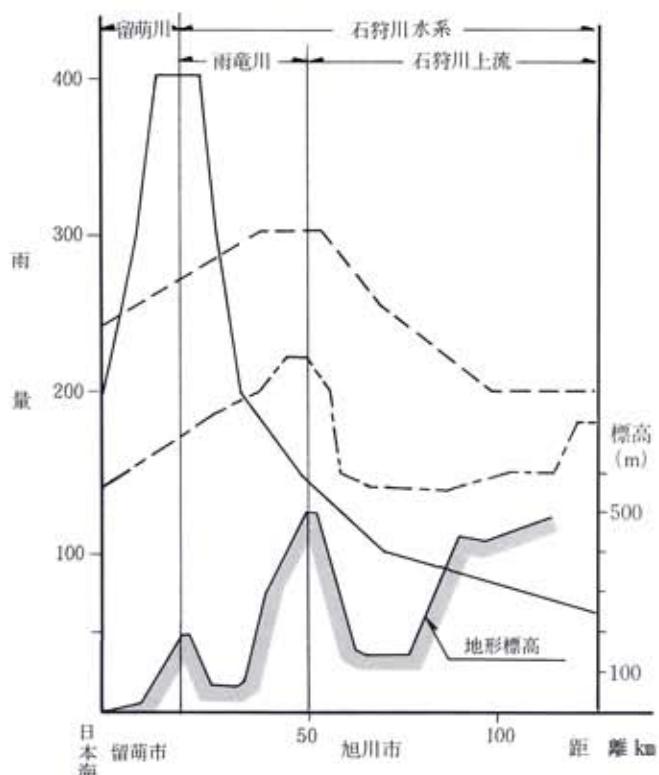
総雨量縦断分布

北海道を右図に示すように、留萌川の流下方向であるA-A断面で切断し、この断面における代表洪水の総雨量状況を比較すると、昭和50年8月、56年8月上旬洪水は、雨竜川と石狩川の分水嶺付近で最大値を占めており、又、総雨量の最大と最少の差は、50~100mm程度ですが、昭和63年8月洪水においては、留萌川と雨竜川の分水嶺付近に極端的に集中しており、その最大と最少の差は350mm程度と極端になっています。

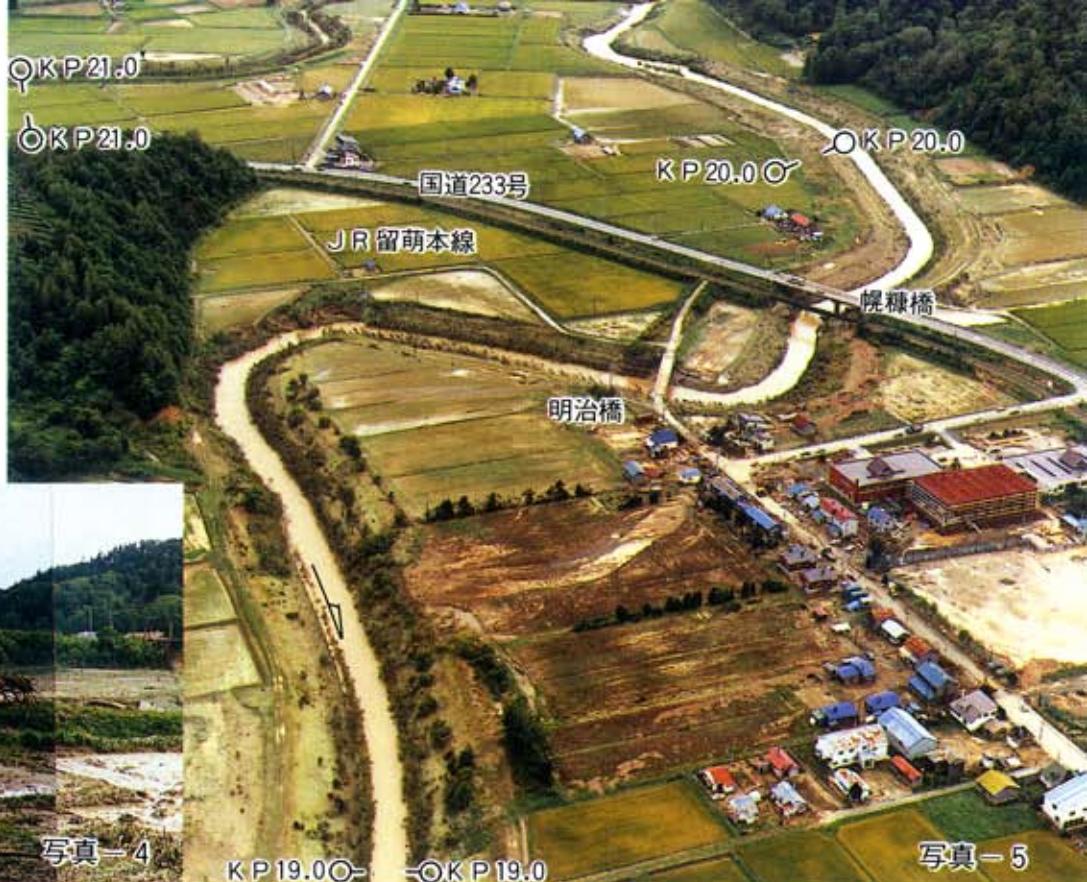
大和田 塩州橋の落橋

大和田地区 (KP 7.8~10.0) では、大規模なショートカットが計画されています。

当地区は写真-3のように河道の蛇行が激しく、改修未着手であることから昭和56年8月洪水においても大きな被害を受けていたのですが、今回洪水はこれを上回り(大和田観測所 水位 S63痕跡 = 11.92m > S56痕跡 = 11.60m, HWL = 10.45m)、あらためて治水事業促進の必要性を感じます。

洪水後における地上の痕跡を見ると(写真-3)、河道の蛇行とはあまり関係なく直線的に流下した様子が認められます。

又、これらの洪水流は、KP8.0~8.4の蛇行部で河道に落ち込み、さらには流水が集中したため河岸はもとより塩州橋をも欠壊させたのです。

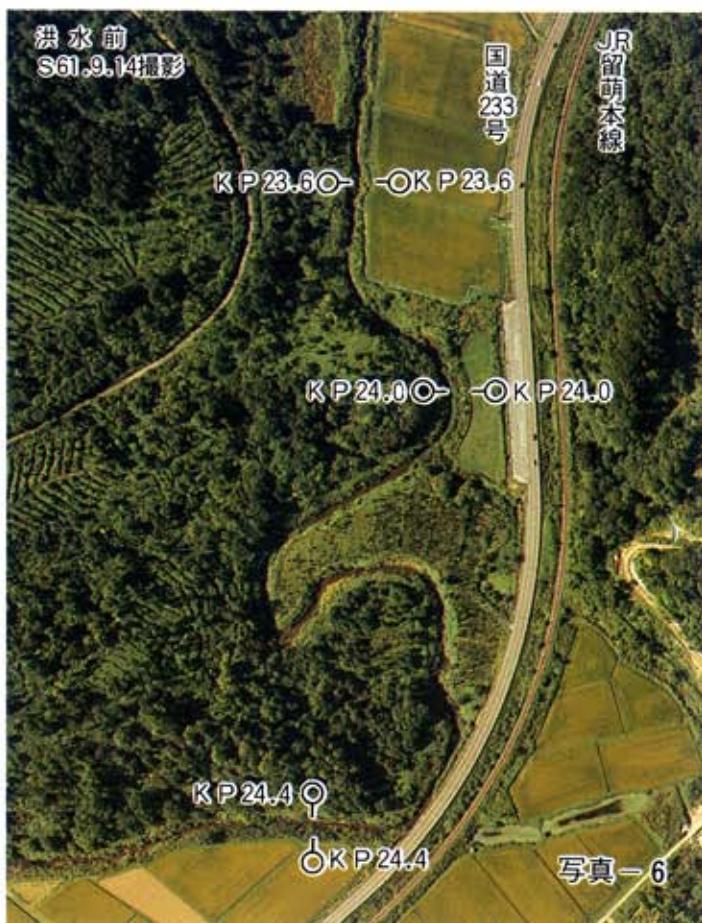
写真-6

幌糠押し寄せる流木

当地区は、留萌川の中流部に位置し、背後には豊かな水田地帯が開けています。幌糠市街部 (KP18~19.8) 直上流には留萌川が迂余曲折しながらチバベリ川と合流しており、当地区にも、チバベリ捷水路 (KP20.3~20.8)、幌糠捷水路 (KP19.3~19.7) が計画されています。

今回洪水においては、写真-5で示されるように河川流が河道の蛇行に堪えきれず、直線的に水みちができています。そのため、上流から流れてきた流木は、明治橋に乗り上げ、幌糠市街部に大きな傷跡を残しました。

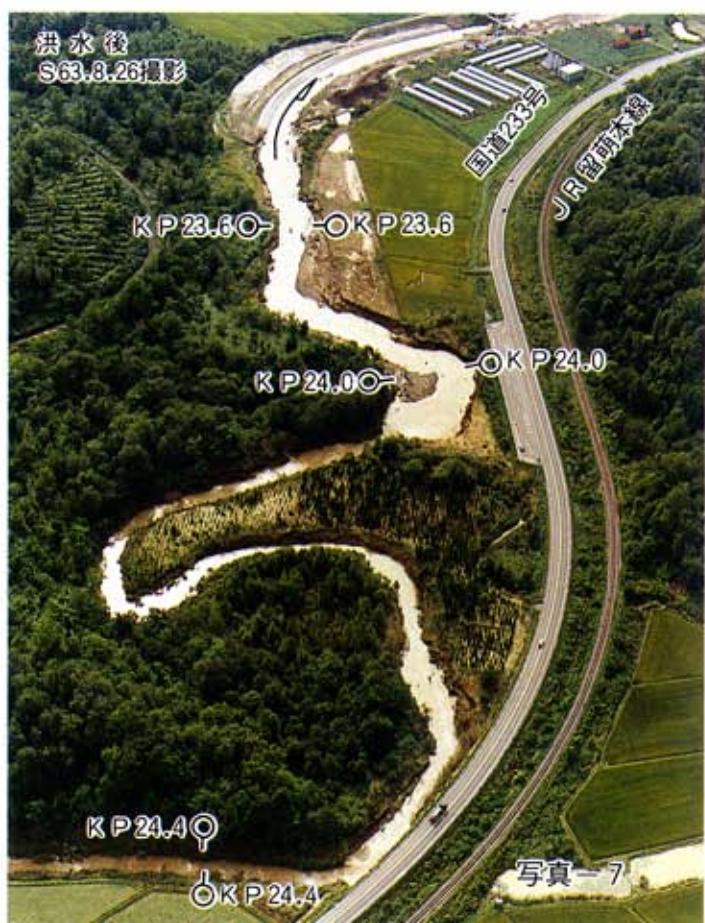
写真-7

峠下欠壊巾は35m

留萌川の河岸土質はシルト質が主体であるため、裸地部分は中小洪水でさえも河岸を大きく洗掘させるのです。又、蛇行の多い留萌川は、いたるところに水衡部を生じており、そのため、護岸工事は流域資産を守る上でも非常に重要な事業の1つに上げられます。

しかし、今回洪水においては、その流量、流速の激しさのため、河岸植生はもとより高水敷の樹木も含め、根こそぎ下流へ押しながしたのです。KP24.0地点では、その河岸欠壊巾は、約35mにも及びました。

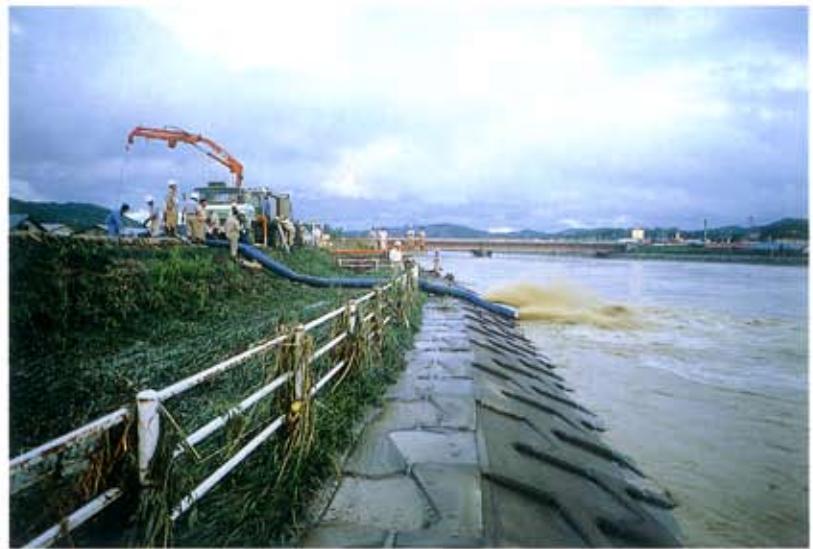
▼川北右岸 排水ポンプ車による内水排除

昭和63年8月前線性豪雨は、留萌川流域に怒濤のごとく押し寄せました。しかし、官民あわての総勢1000名以上にわたる必死の水防活動や救助活動を始めとし、高砂排水機場（留萌市）・排水ポンプ車（北海道開発局）による内水排除などにより、洪水による負傷者を出すことなく、その被害を最小限に止めたのです。

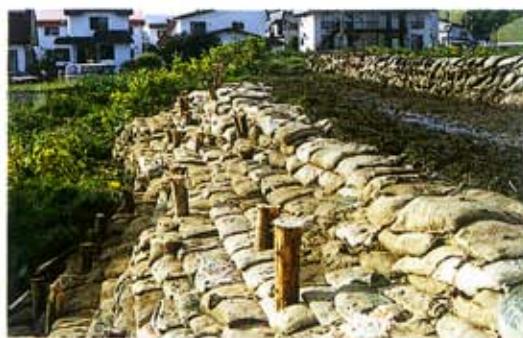
▼緊急復旧事業による護岸

又、その一部が欠壊した堤防は、緊急復旧事業により、わずか10日程度で護岸を施工し、2次災害にそなえました。

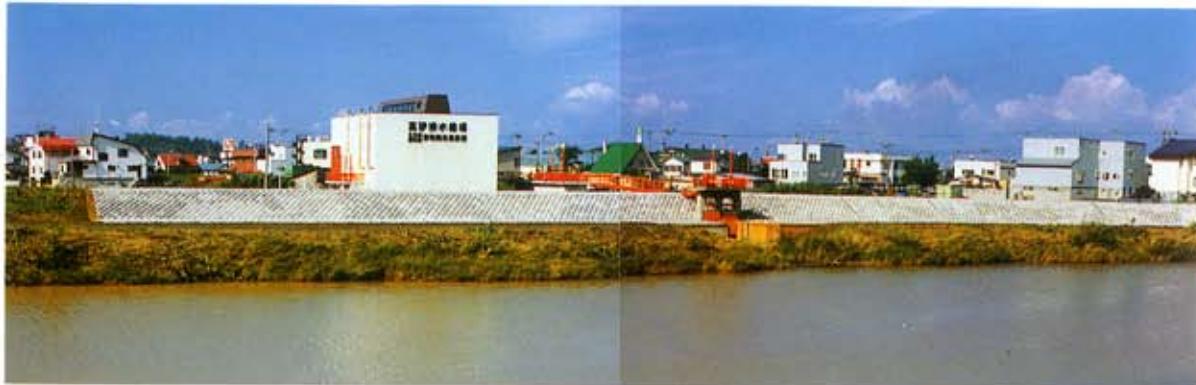
▼激甚災害対策特別緊急事業による河道掘削

さらに、留萌川下流部においては、今回洪水をふまえ、激甚災害対策特別緊急事業による河川改修が積極的に押し進められるのです。
