崩壊斜面の全景

二度目の崩壊

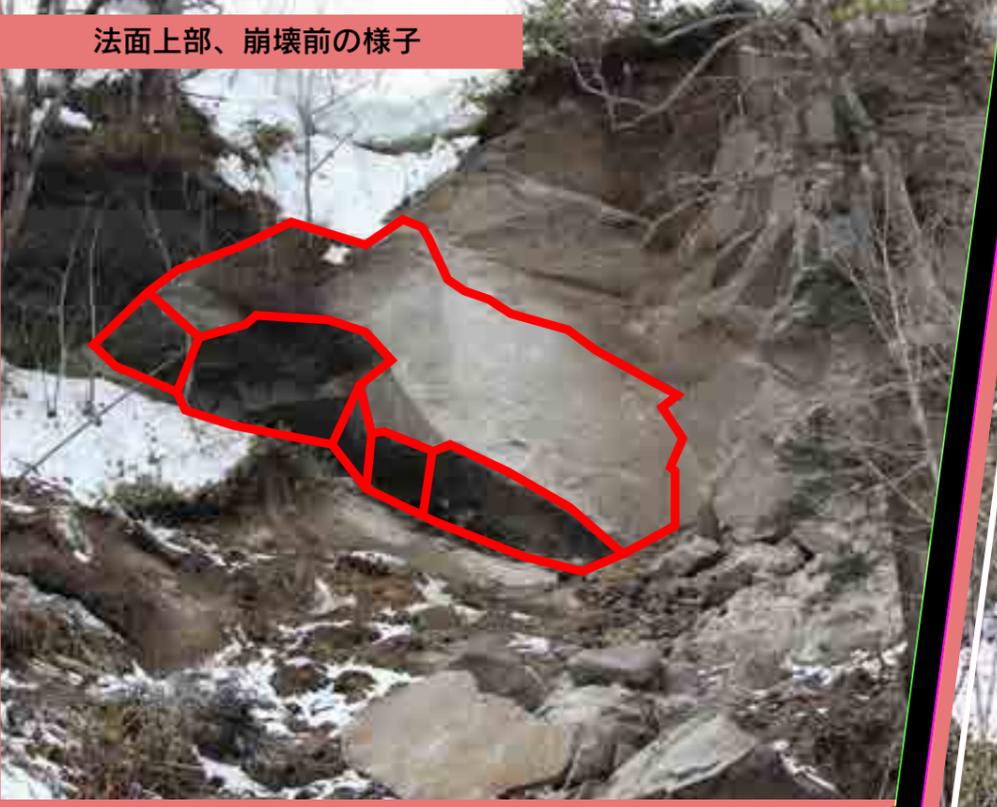
法面上部、崩壊前の様子

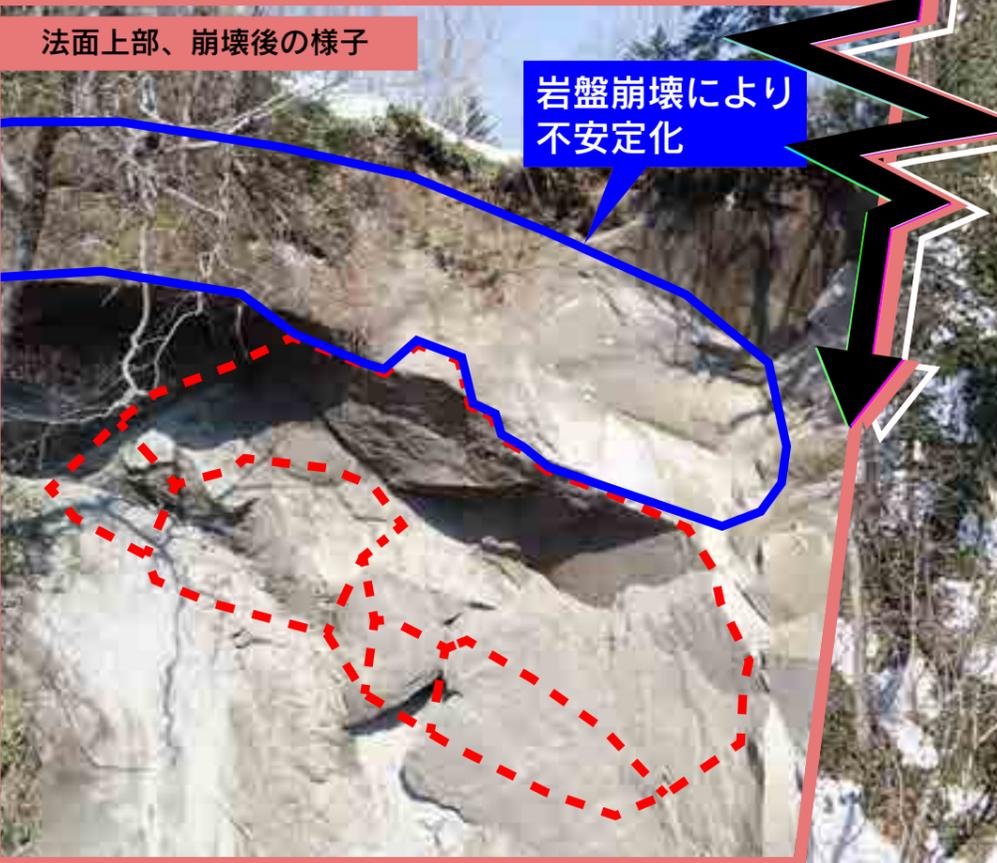
法面上部、崩壊後の様子

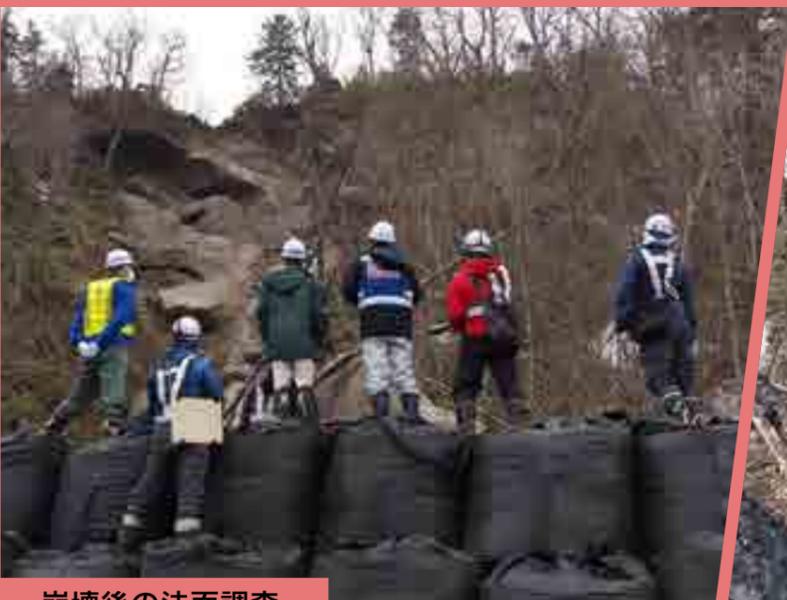
岩盤崩壊により不安定化

令和4年3月の崩壊により残留した法面上部の岩塊の処理準備を進めていたところ、令和4年4月17日に二度目の岩盤崩壊が発生。崩壊土砂は片側交互通行により確保していた緩衝帯に収まったが、残る岩塊の不安定化・災害の発生が懸念されたため再び通行止めを実施した。

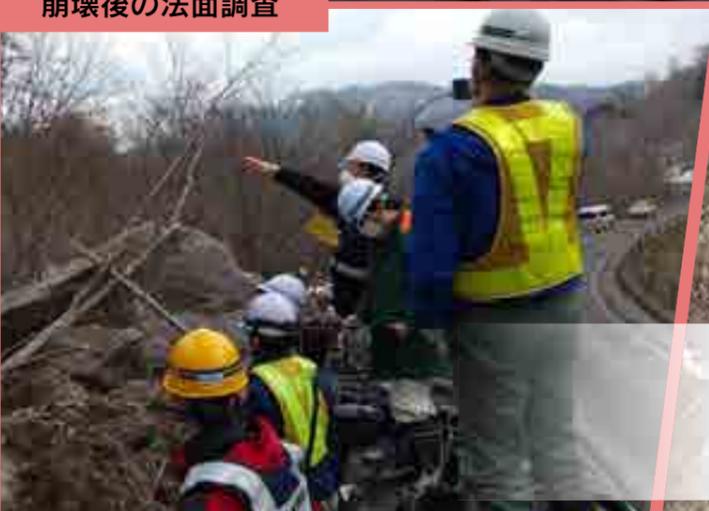
崩壊後の法面調査
