遮水整備の実施方法について

平成27年2月23日

第3回石狩川下流幌向地区自然再生ワークショップ

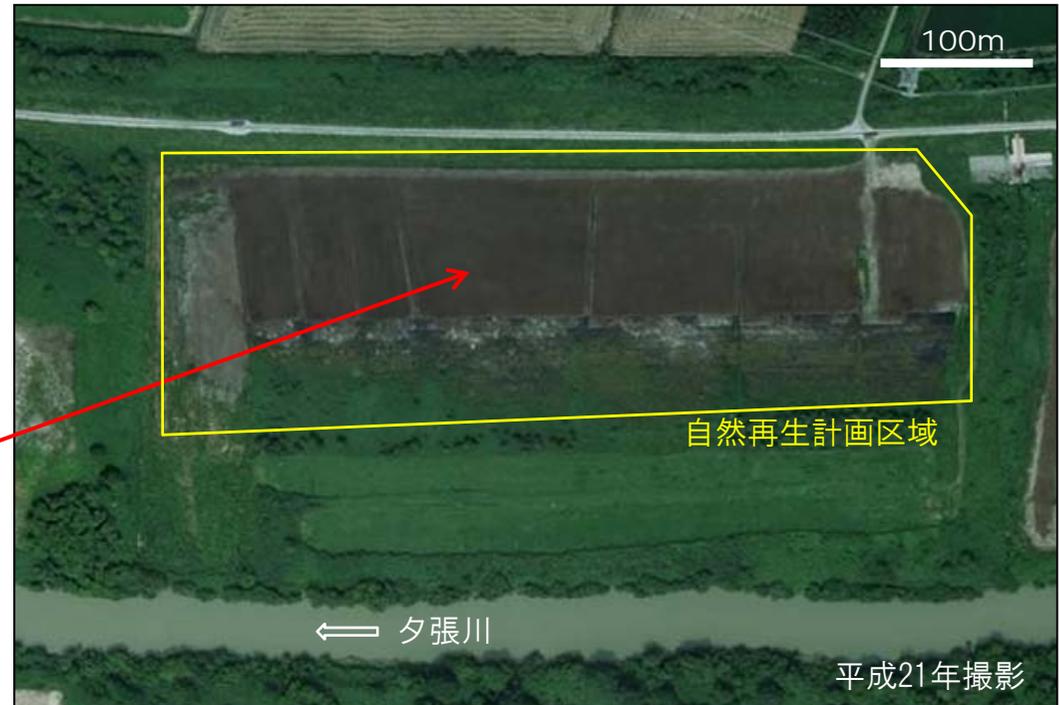
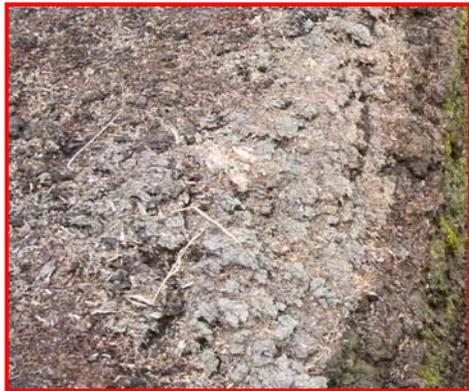
- 夕張川の高水敷の高位泥炭が残っている、自然再生を行おうとする区域には段差があり、水分のしみ出しが見られる。
- この結果、泥炭表面が乾燥し、分解が進行しやすい状況となっている。

乾燥化が進んだ泥炭の表層

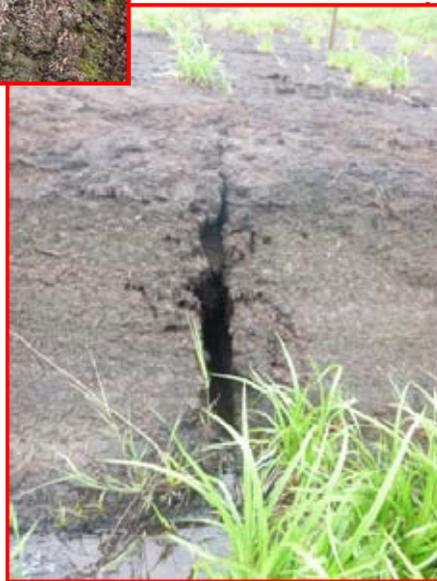
段差法面のひび割れ

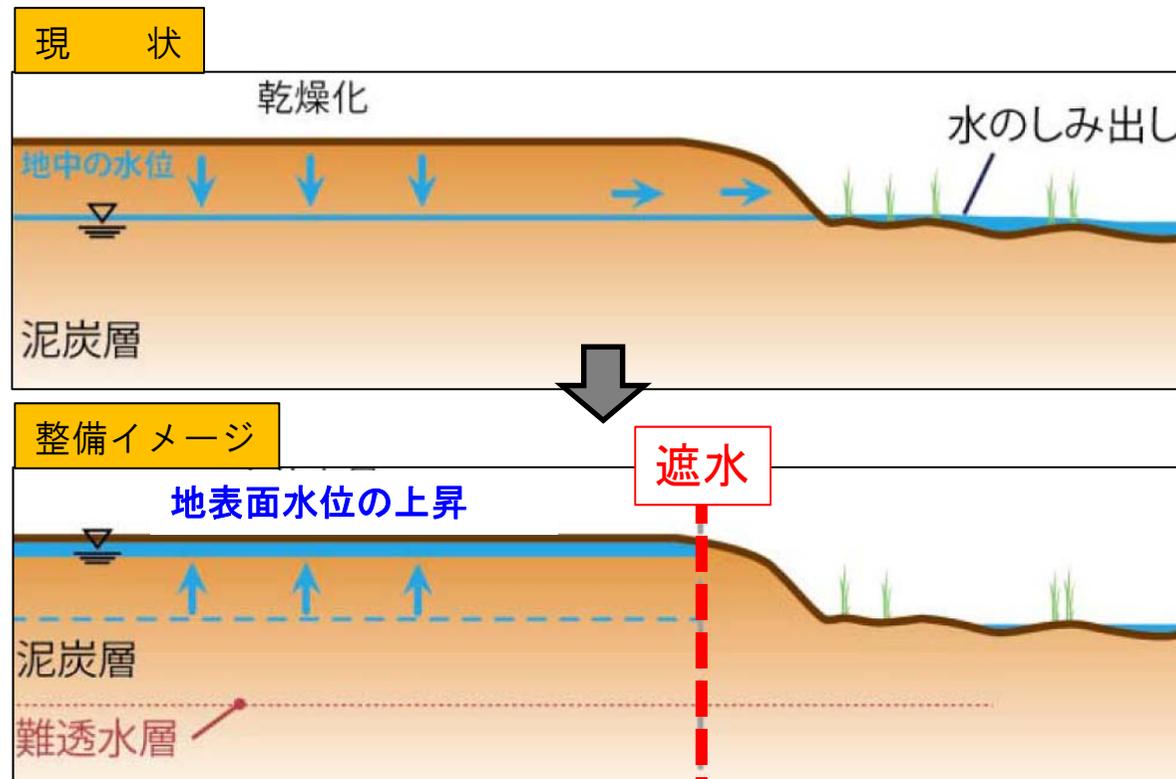
- ボッグの基盤となるミズゴケ属の生育に適した水環境が維持されるようにし、目標とする自然環境ができるだけ自然の営力によって生み出されていく水環境を維持できる環境を創出する。
- 具体的には、**段差部分からの水分のしみ出しを抑制**するため**遮水対策**を実施する。

湿地再生の整備イメージ

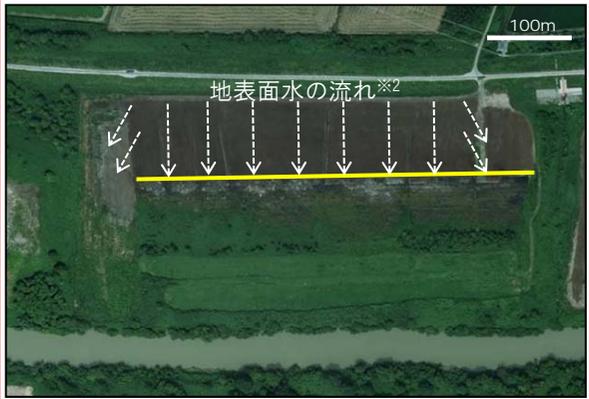
対策工法	現況地下水の流下方向を考慮し、泥炭層上段から下段方向への水分のしみ出しを抑制するため、上段と下段の境界を遮水する。	上層泥炭層内からの水分のしみ出しを抑制するとともに、河川縦断方向への流出を同時に抑制する。	上層泥炭層内から、縦横断方向への水分のしみ出しを抑制する。

- 試験施工では、①の方法（一面流出抑制案）により遮水効果の有無を確認する。
- 遮水効果が認められない場合は、上層泥炭層からの水分しみ出しの状況に応じて、遮水範囲の検討を行う※1。

※1：①案により置土端部からのしみ出しが確認される場合は、②案の検討を行う。

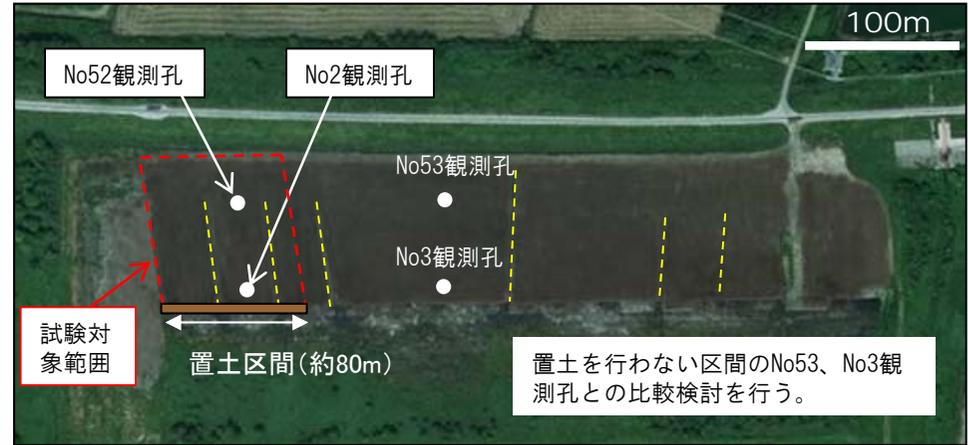
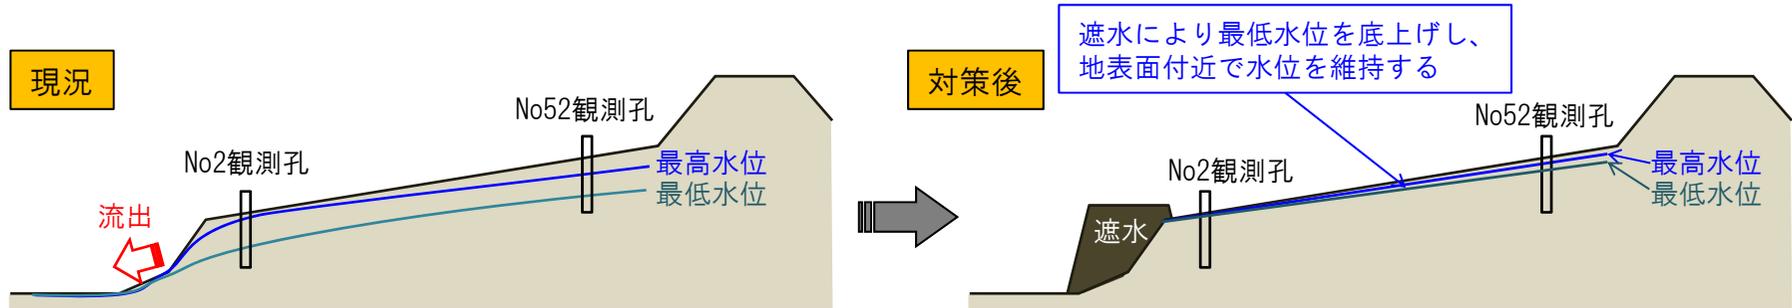
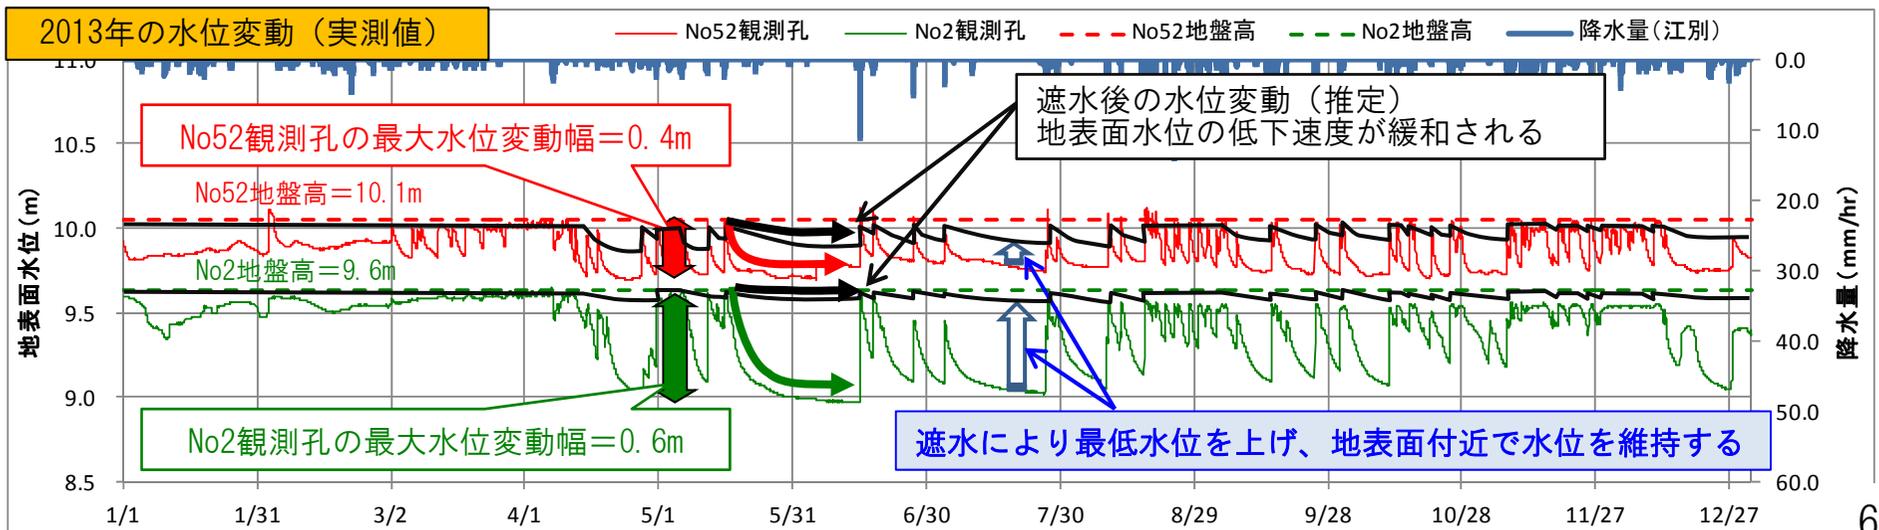
- 遮水効果は、**遮水対策前後の地表面水位**を観測し、**置土による地表面水位の維持効果**を確認する。
- 遮水後のNo52、No2観測孔の水位変動に着目する。**ミズゴケ属の生育環境を考慮すると、水位変動幅を0.2m以内に維持することが望ましい。**

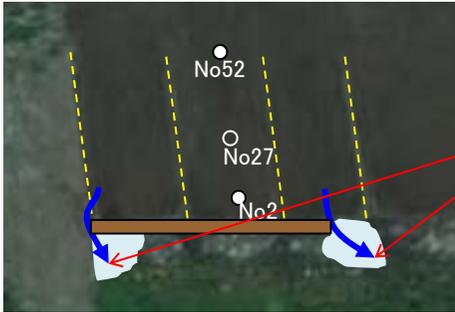
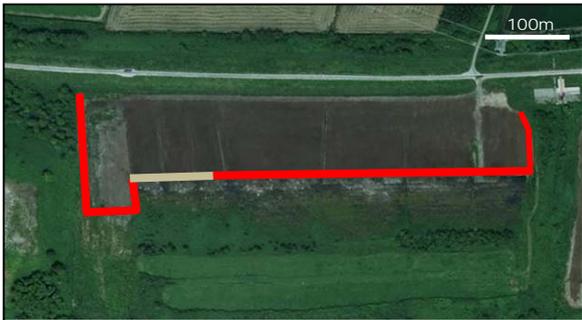
<ul style="list-style-type: none"> ・ 置土端部からのしみ出しが確認される。 ・ 置土法面からのしみ出し、置土前面の湛水は確認されない。 	<p>置土により、泥炭層内の地表面水位を維持しつつも、置土端部からのしみ出しが顕著な場合は、三面流出抑制案の置土形状を検討する。</p>

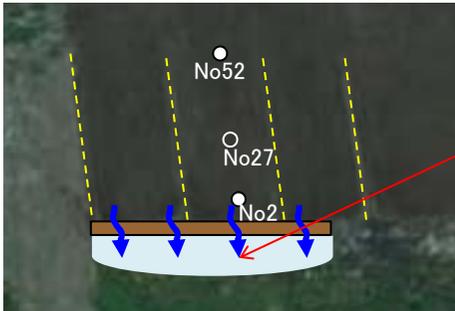
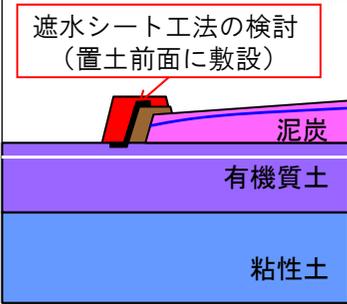
<p>②</p>

<ul style="list-style-type: none"> ・ 置土法面がひび割れし、しみ出しが確認される。 ・ 置土端部からのしみ出し、は確認されない。 	<p>シート材料により遮水方法を検討する。</p>	<p>遮水シート工法の検討 (置土前面に敷設)</p>

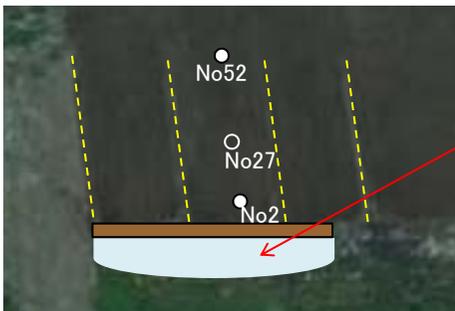
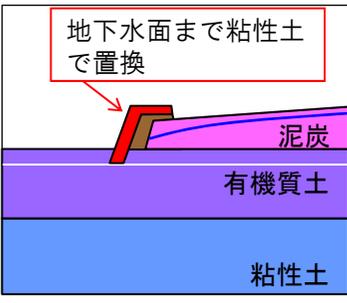
<p>③</p>

<ul style="list-style-type: none"> ・ 置土法面がひび割れ、しみ出しは確認されない。 ・ 置土前面の湛水が確認される。 	<p>遮水深さの検討を行う（置土深さを有機質土層の地下水位まで置換する）。</p>	<p>地下水面まで粘性土で置換</p>
