これまでの取組経緯について

## 石狩川下流幌向地区 自然再生実施計画書

## 幌向自然再生の実施手順

# 遮水整備の実施

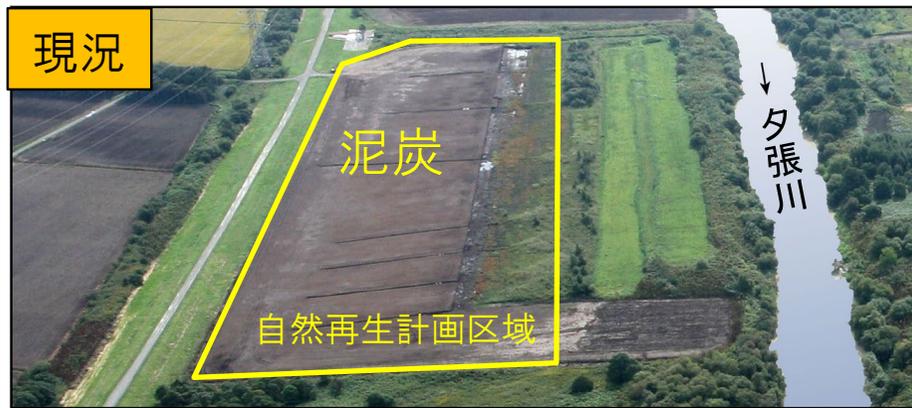
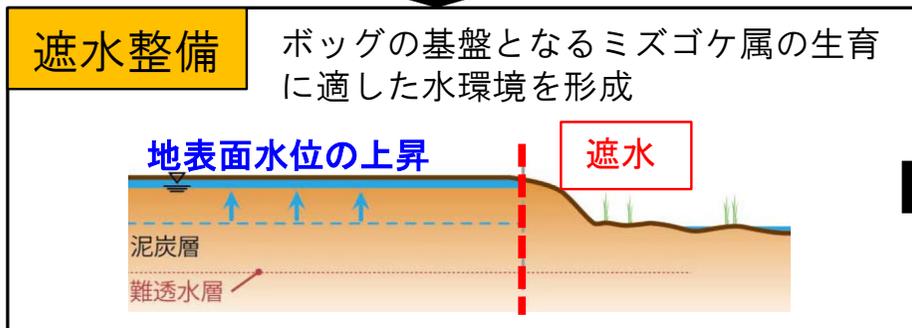
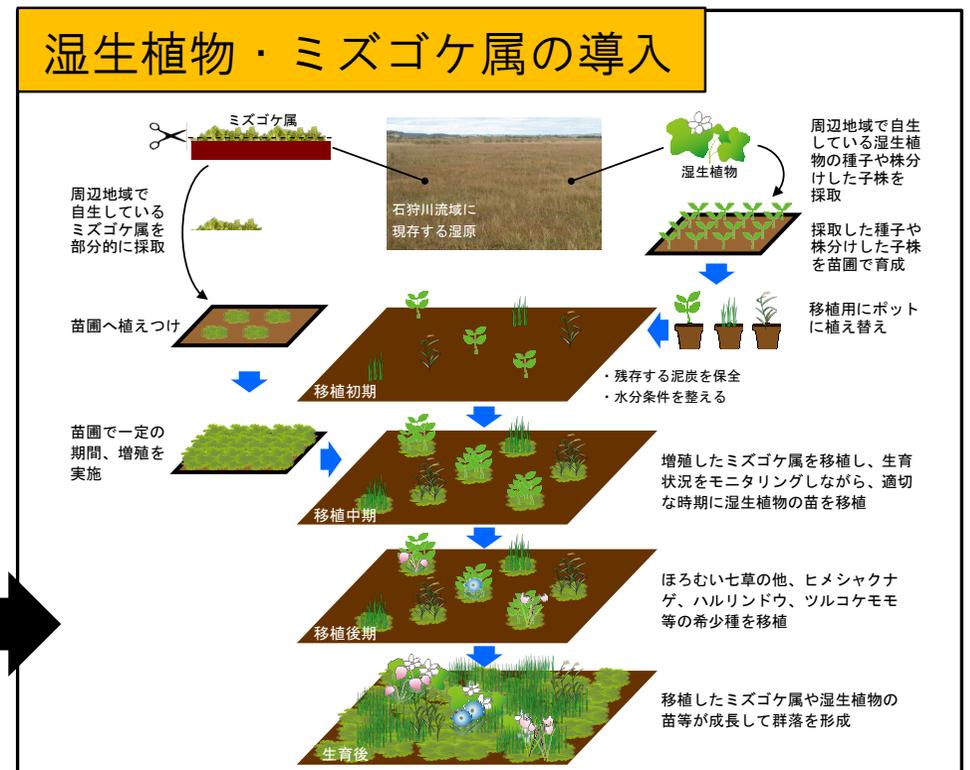
幌向地区自然再生は、泥炭層が露出して分布している夕張川高水敷を対象とし、自然再生の目標である『ボグを中心とした湿原環境の再生』を図るため、**泥炭層露出箇所に遮水整備**を行い、ボグの基盤となる水環境を形成したうえで、**湿生植物・ミズゴケ属の導入**を行うものである。

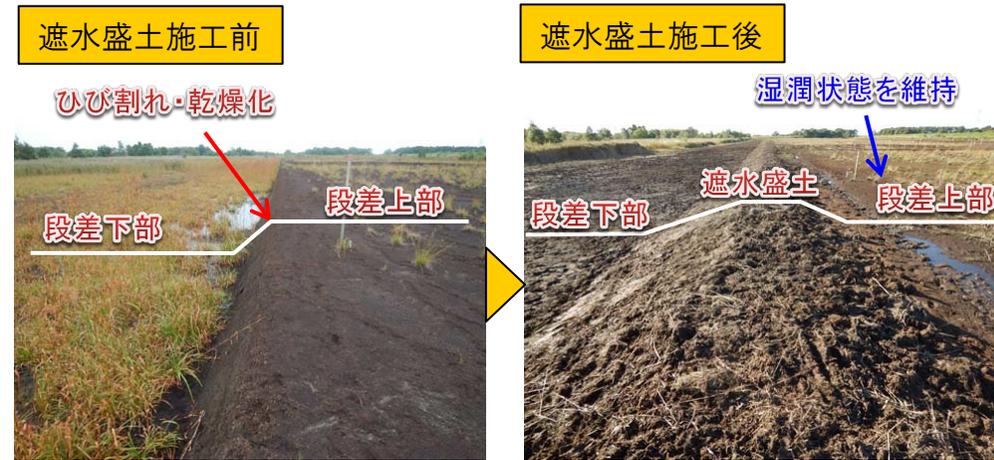
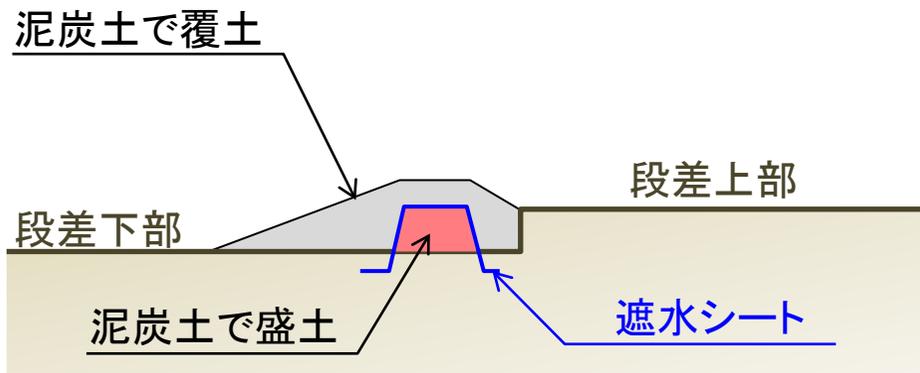
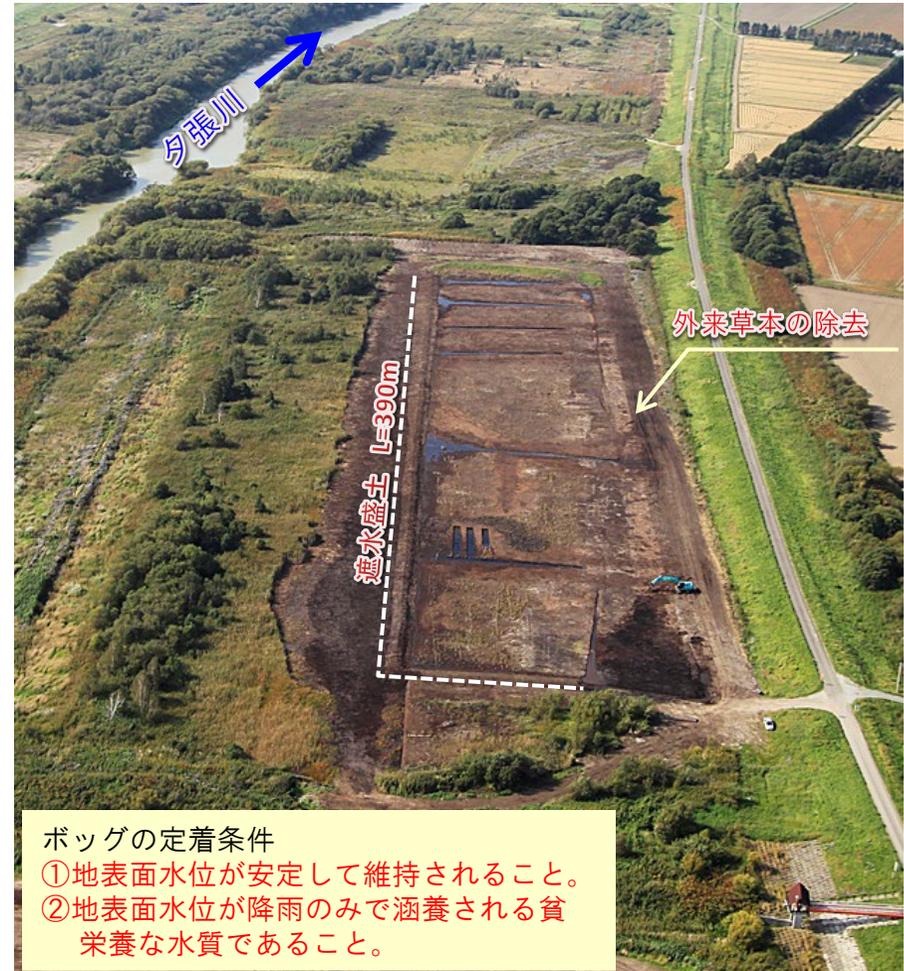
- 遮水整備前の夕張川高水敷に残っている泥炭は、段差部分から水分のしみ出しが見られ、泥炭表面の乾燥・分解が進行していた。
- 試験施工を踏まえ、平成28年度に段差部分に遮水盛土本施工を実施。

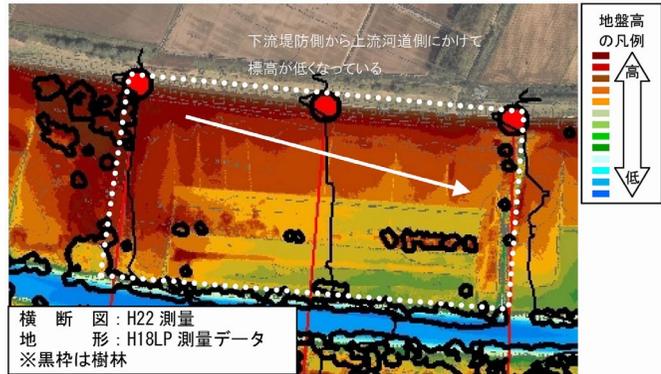
図. 幌向再生地の地盤高

- 幌向再生地の地形条件は、下流堤防側から上流河道側に向けて標高が低くなっているが、河川縦断方向の表層地下水位は、段差上段では下流側が高く、上流側が低くなっている。
- 再生地の表層地下水位の上昇を目的として、段差の縦断方向と再生地上流横断方向に遮水盛土を整備した。

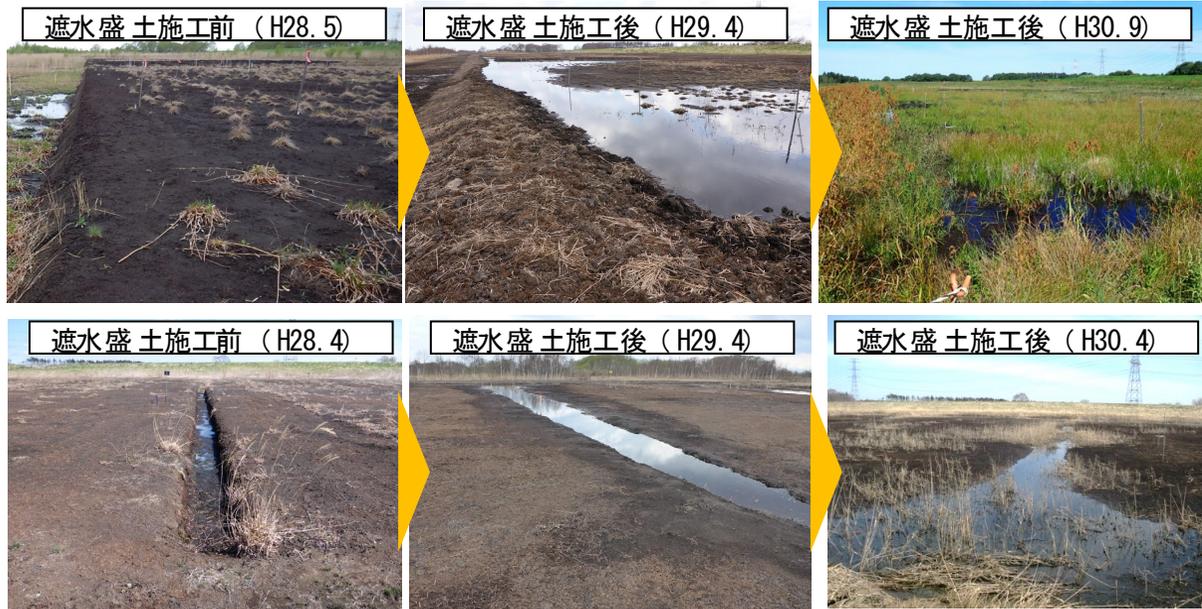
図. 遮水整備前後の状況比較

遮水整備を行ったことで表層地下水位は高い状態で維持されている。

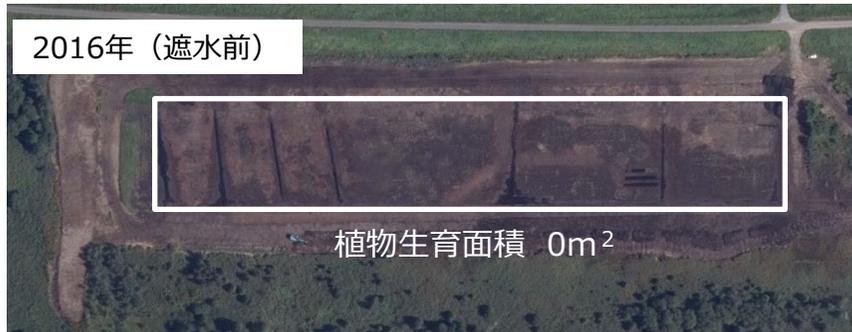
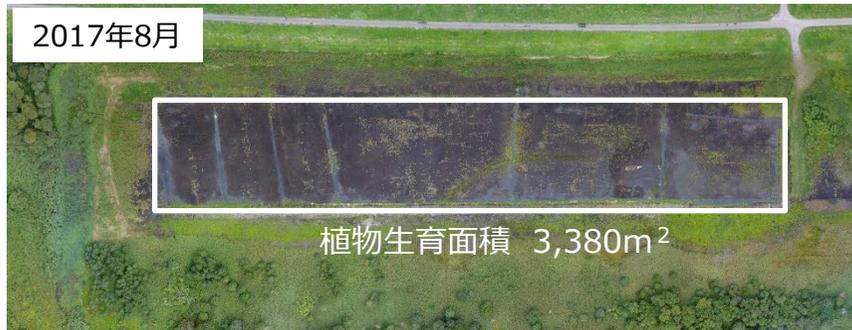
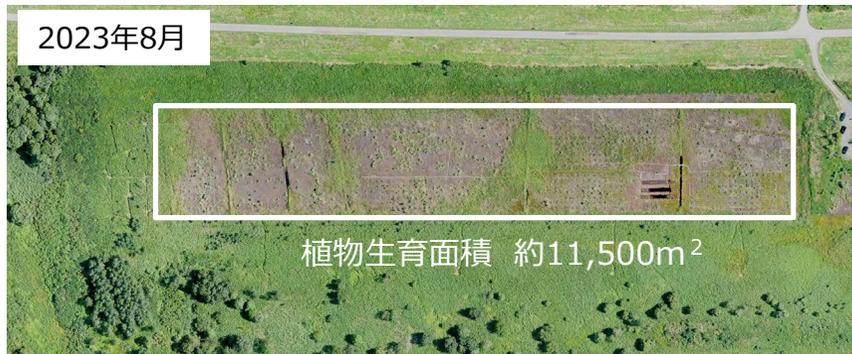
図. 幌向再生地の経年変化

- 幌向地区自然再生事業の開始から9年が経過し、再生地内の植物の生育面積は11,500㎡程度まで広がった。
- 再生地に自生したオオイヌノハナヒゲや、導入したヤチヤナギやワタスゲ等の湿生植物が定着しつつある。

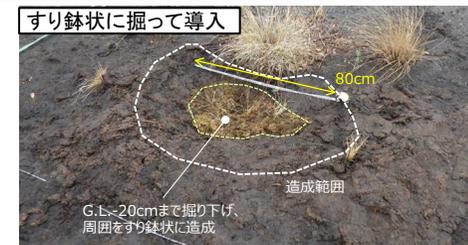
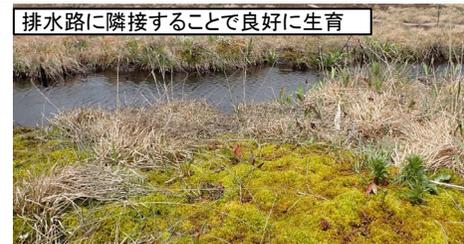
- ・ **湿潤状態を維持し、良好に生育している。**生育範囲の拡大も見られる。
- ・ タテヤマリンドウなどが定着し、開花も見られる。
