## 湿原再生ミーティングの活動報告

# 湿原再生ミーティングの取組

# 幌向再生地のモニタリング結果(表層地下水位:標高)

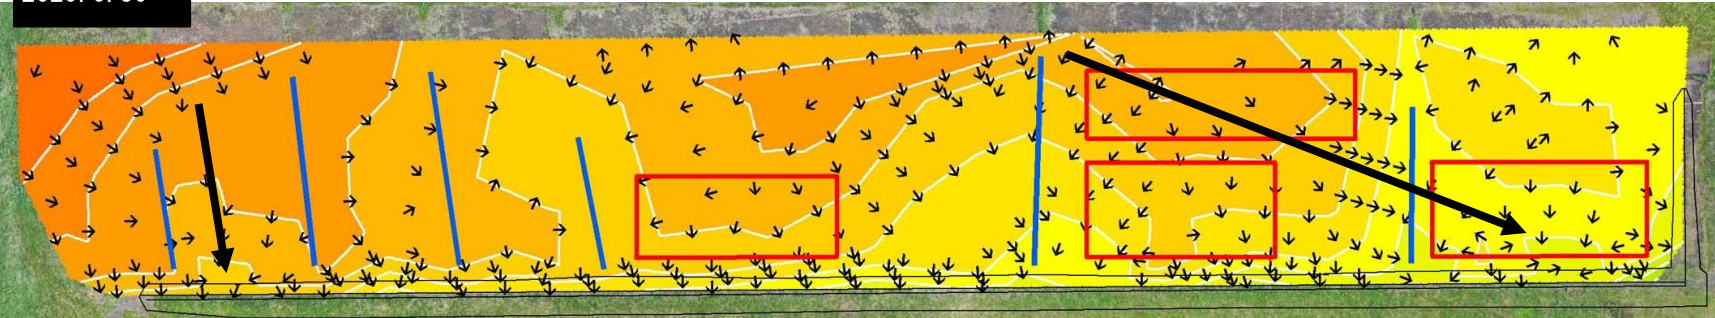
・表層地下水位は、堤防側から河川側に向かう流れと、堤防側から遮水壁のL字角に向かう流れが確認された。

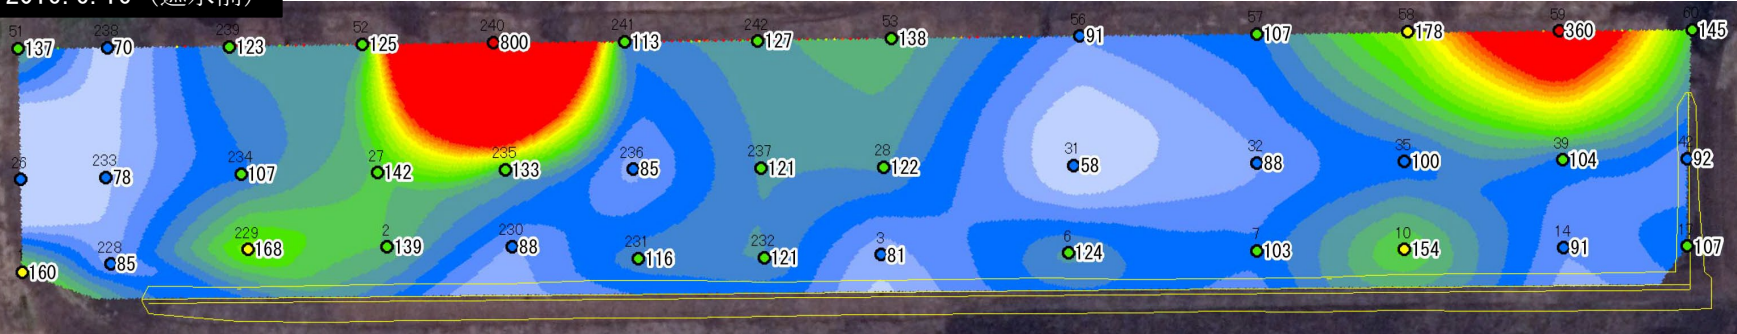
・電気伝導度(EC)は重点区域①でやや高い傾向が見られるが、概ね $100\mu\text{S}/\text{cm}$ 以下となっている。

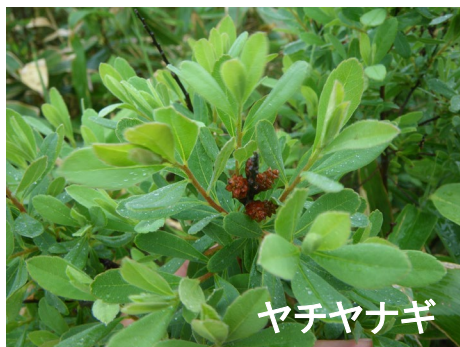
- ・全区域で経年的に生育面積が増加傾向を示しており、生存率も安定している。
- ・重点区域④で導入数以上に株売数が増加している理由については不明。(地下茎による分岐?)

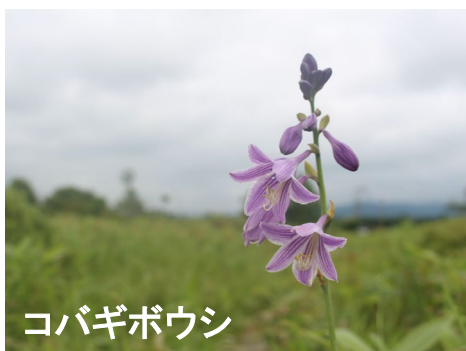
- ・重点区域①～③で経年的に生育面積が増加傾向を示している。樹点区域④では消失。
- ・生存率は重点区域④を除いて床内の傾向を示し、生残率が良い。
- ・重点区域③で2022年に生存株数が急増した理由については不明。

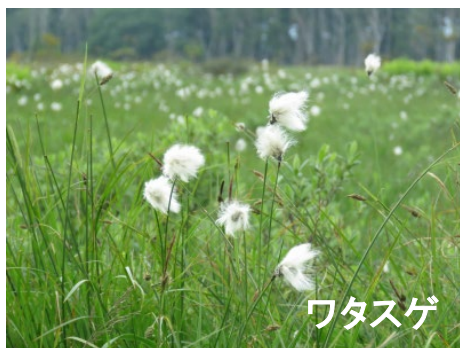
- ・全区域で導入後、生育面積が全体的に増加傾向を示している。
- ・導入後に枯死したとされた個体が翌年に確認されるケースが多いため、生存率の値が年々高くなっている。

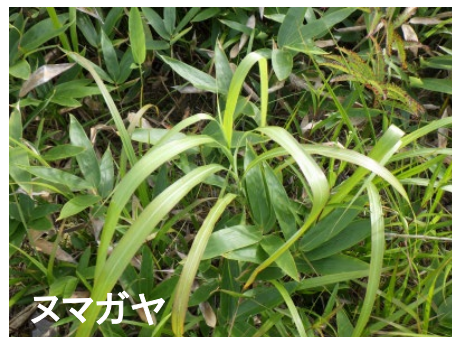
- ・すべての区域で生育面積は年々増加傾向を示している
- ・生残株数は横ばい～やや減少傾向であるが、で安定しており生残率がよい。

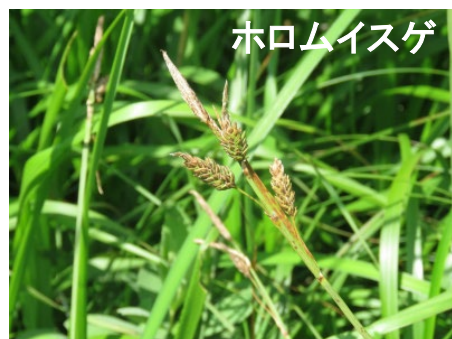
- ・すべての区域で生育面積は年々増加傾向を示している
- ・生残株数は横ばいで安定しており、生残率がよい。

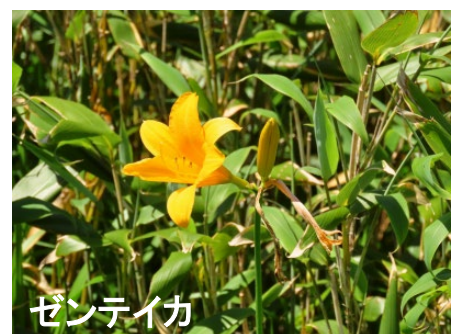
- ・重点区域④では2017年に移植後、消失。
- ・重点区域①②③では2021年に生残率・面積が低下したが、2022年調査で回復傾向。  
⇒2021年は夏季に無降雨期間が続いた影響で地上部は枯れたが、根茎は生存していたと考えられる。

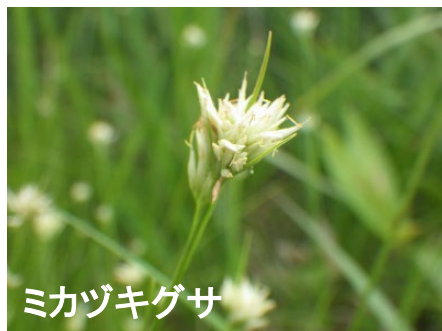
ミカヅキグサ

- ・生育面積の増加・減少の幅が全区域で大きい。また、生存率は全区域で低下傾向を示している。
- ⇒背の低い草本であるため、他植生による被圧の影響を受けている可能性が考えられる。

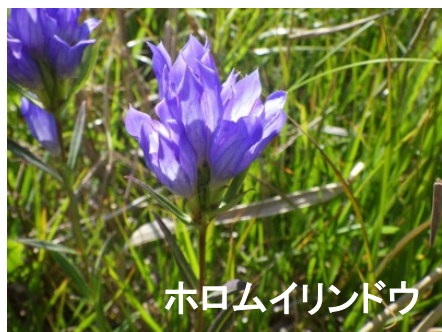
ホロムイリンドウ

- ・重点区域①では生残率が高く、面積も安定している。
- ・重点区域④では他区域に比べて生残率は低い、生育面積は最も大きい。
- ・他区域では、面積に大きな変化は見られず、生残率はやや低下傾向を示している。

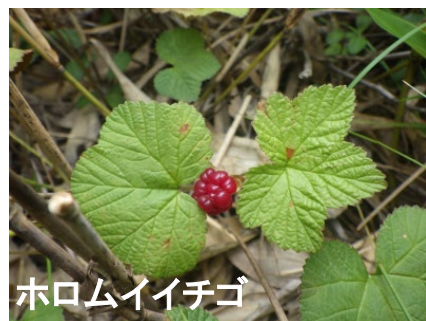
ホロムイイチゴ

- ・全体的に導入2年目で生残率が大きく減少。その後も低下傾向を示し、重点区域①以外ではほぼ消失。

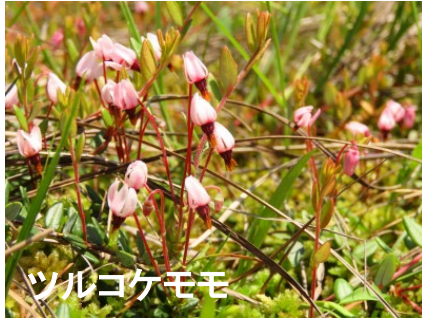
- ・全体的に導入1年目で生残率が大きく減少し、重点区域④では消失。
- ・生存率は徐々に低下傾向を示しているが、定着した個体は匍匐し、面積は増加している。

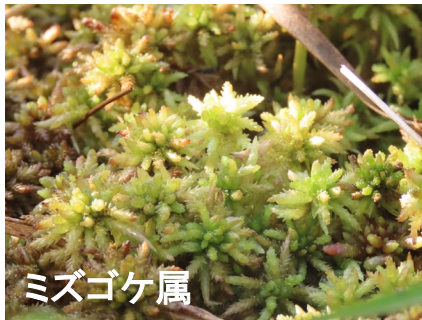
- ・生残株数は全体的に減少傾向を示しているが、面積は著しく減少している箇所は少ない。

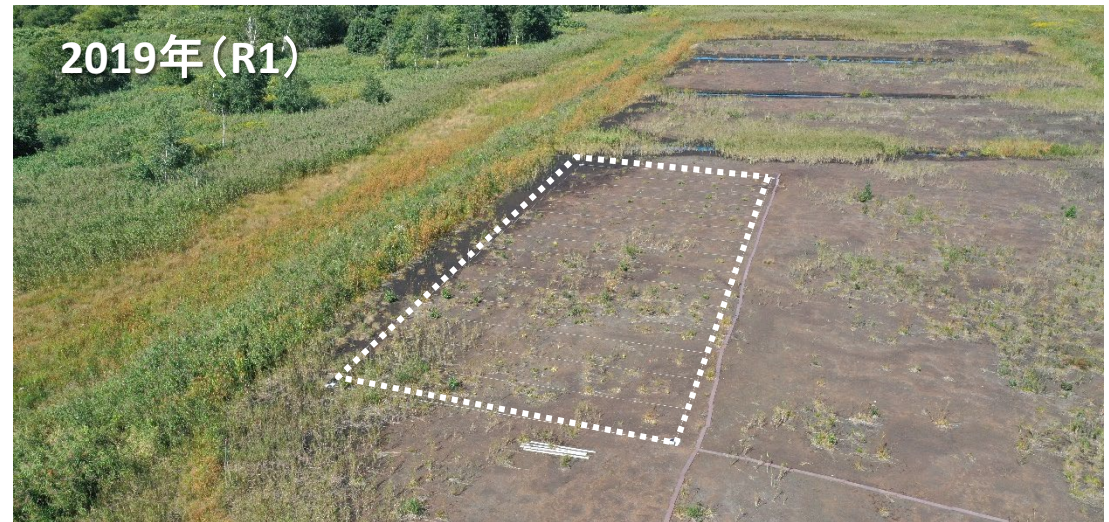
## 重点区域①の状況

- 重点区域①では、2021年以降にヨシとススキの植被率が増加傾向を示している。

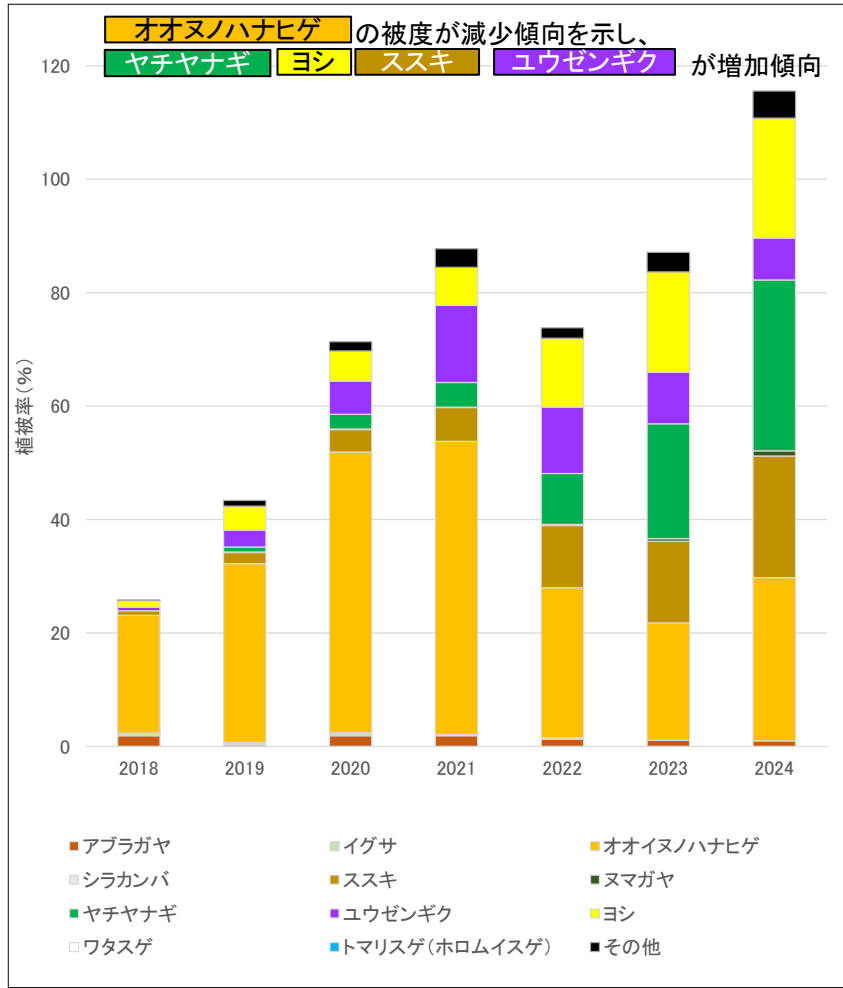
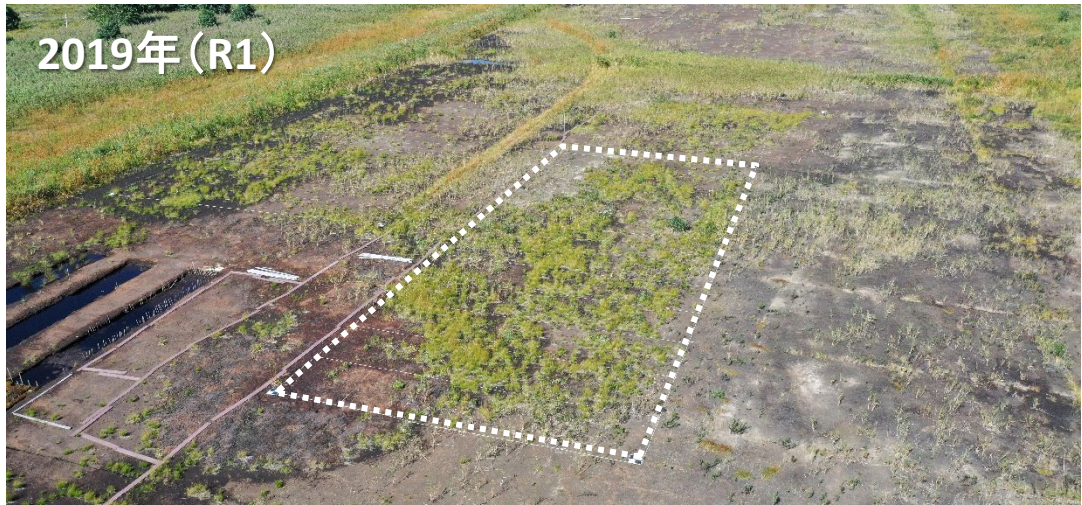
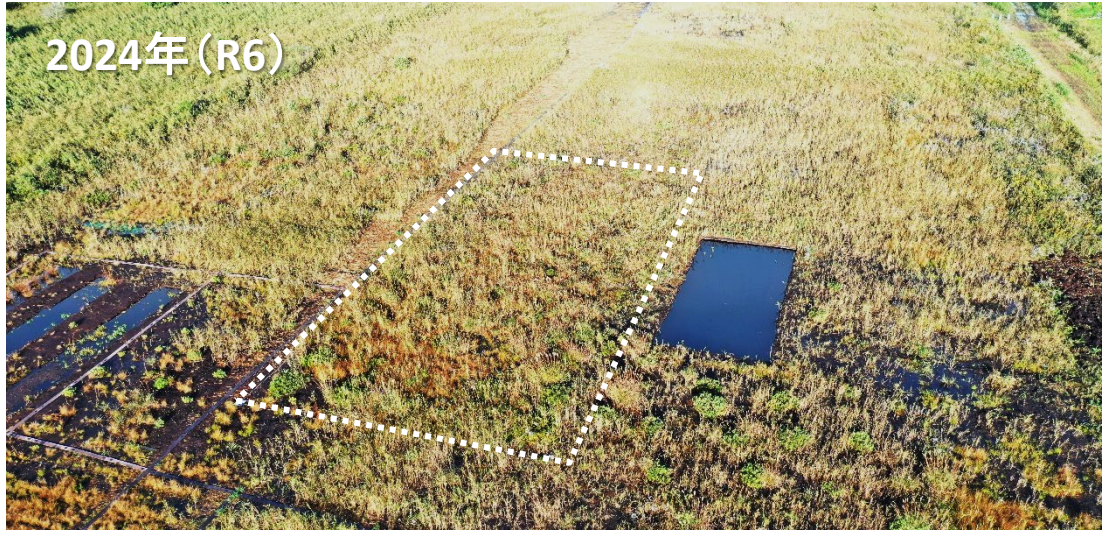
## 重点区域④の状況

重点区域④では、オオイヌノハナヒゲの減少と合わせてヨシやススキの増加が見られるほか、導入種のヤチヤナギも増加している。また、外来種のユウゼンギクが多い。
