第1回新桂沢ダムモニタリング部会

－ 説明資料 ②－

これまでの環境への取り組みの実施状況

札幌開発建設部 幾春別川ダム建設事業所

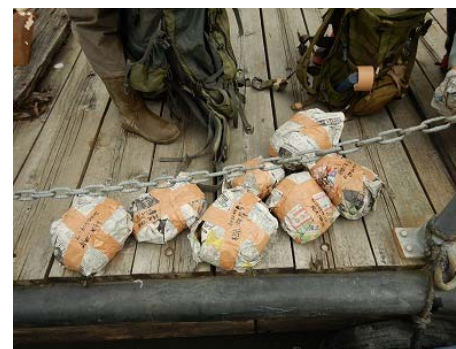
発掘された化石

環境保全措置として、専門家の協力によるアンモナイト等の化石含有状況の確認、展示や学術研究の資料として管理等を実施している。

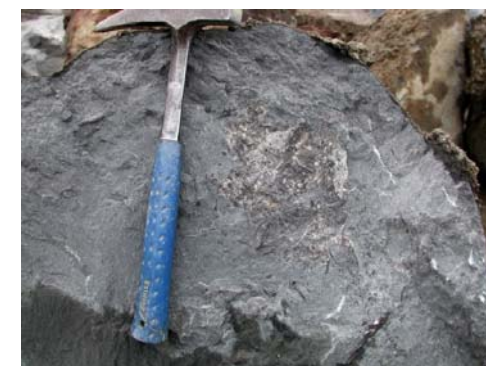
化石含有状況

【化石含有状況の確認(三笠市立博物館協力)】

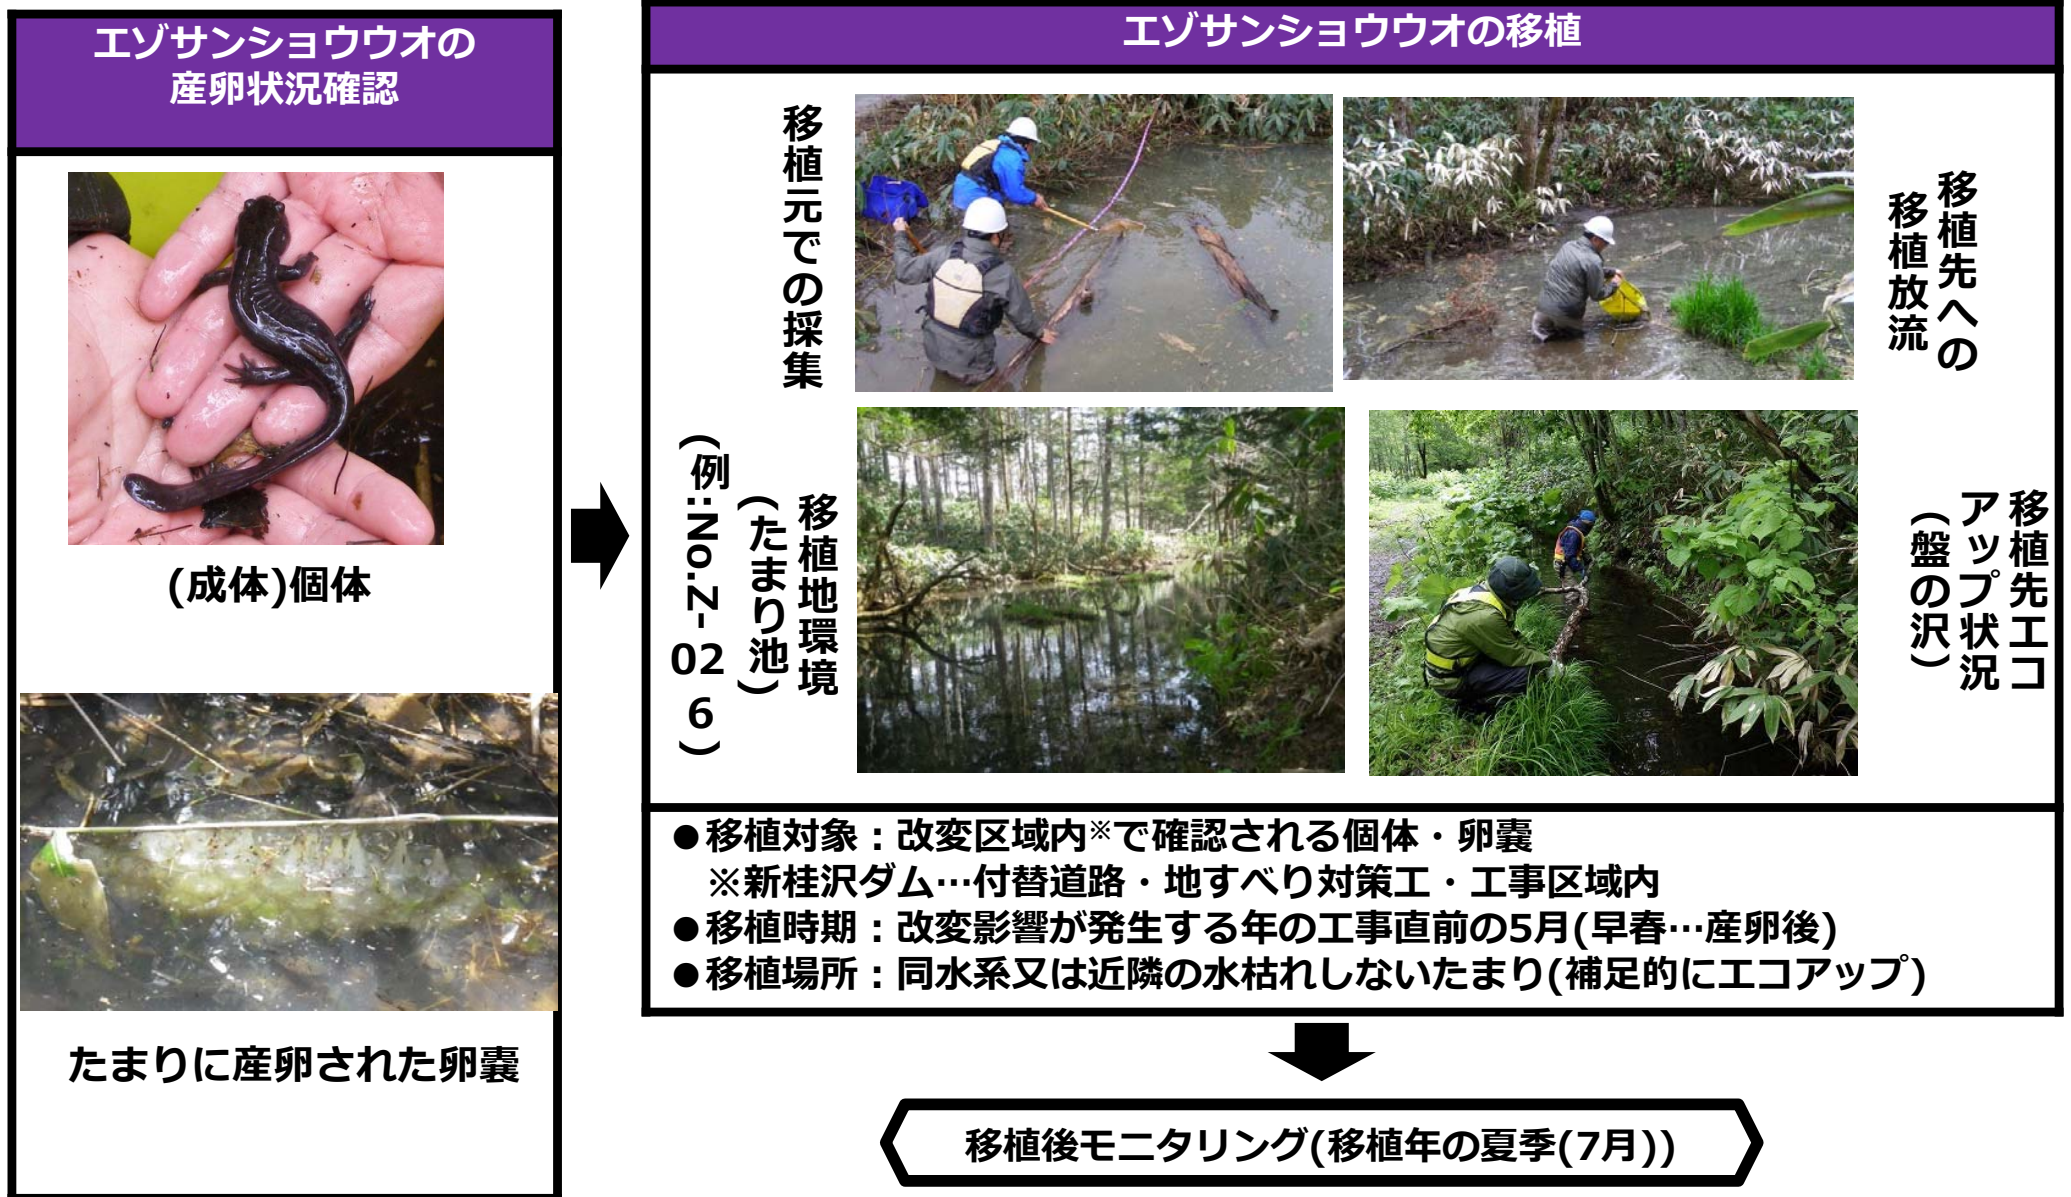
移植後の調査において、水域の存続と幼生個体の生息を確認しており、陸地への上陸前まで成長している個体も確認されている。

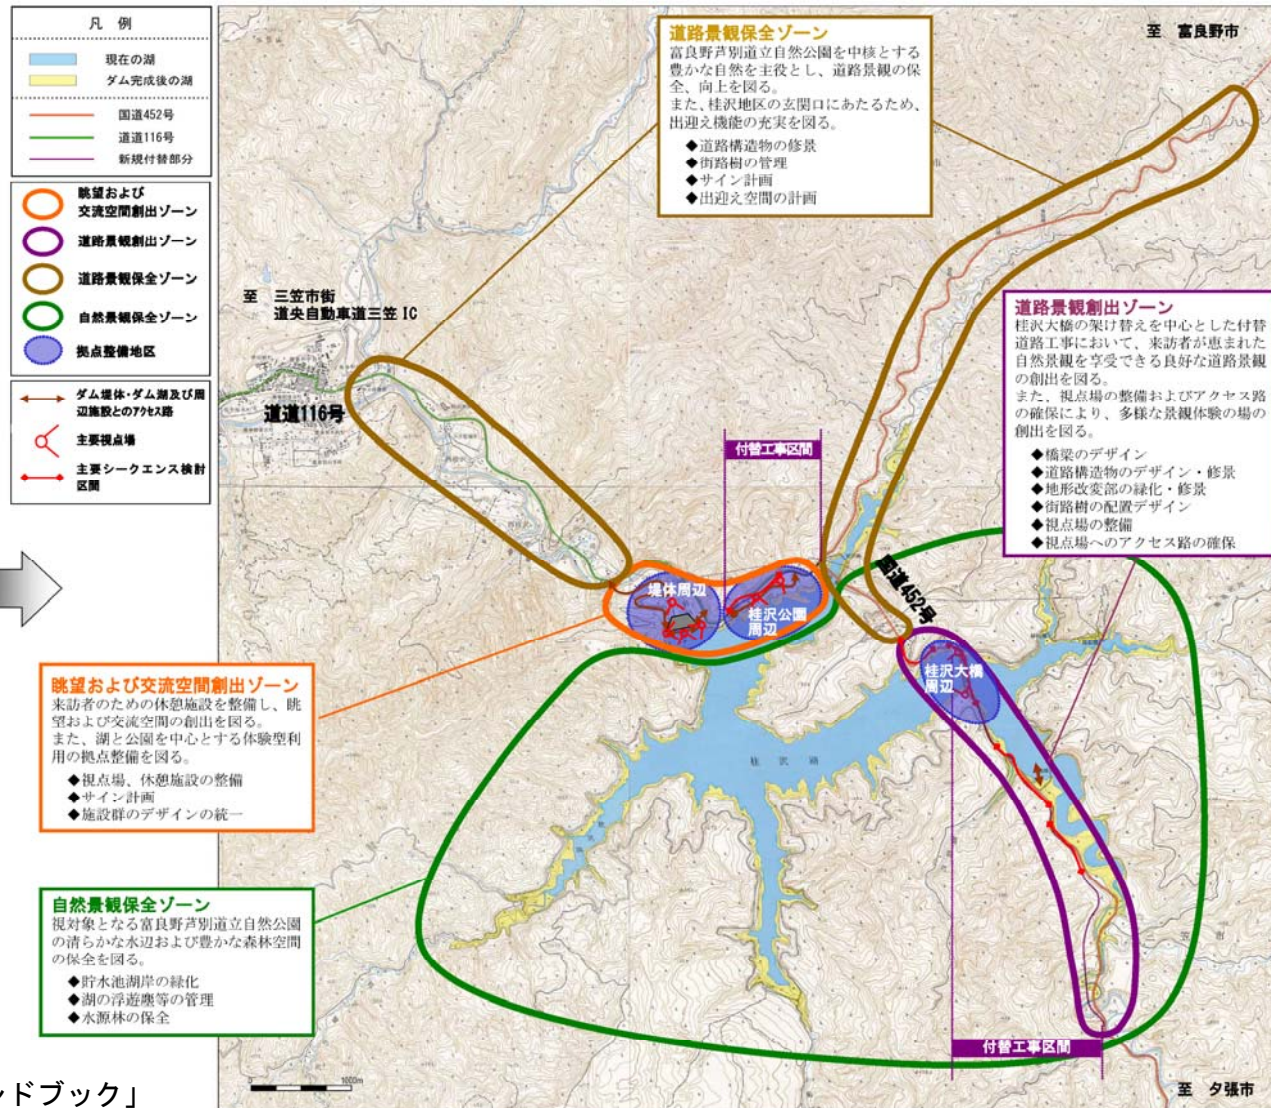
新桂沢ダム周辺における全体景観計画

1 全体景観計画 1-1 ゾーニング

- ・再開発事業という事業特性から、景観変更要素となる整備は限られている。
- ・景観変更要素が無い場合は、豊かな自然を守るため「景観保全」を基本とする。
- ・景観変更要素がある場合は、新たな眺望景観が得られることから「景観創出」を基本とする。

- ・新桂沢ダムおよび桂沢湖は、国道452号と道道116号という動線に挟まれて位置する。
- ・特に、道央自動車道三笠ICから道道116号で桂沢湖に至り、湖畔から国道452号で富良野へと繋がるルートは、観光動線として確立しており流入量も多い。
- ・動線を考慮したシークエンス景観の形成、視点場の整備により景観体験を演出する。

- ・動線からの湖、堤体等の眺望は限られており、シークエンス景観の形成は景観体験の演出上、重要な役割を果たす。
- ・主要視点場では滞留が伴うため、視点場だけではなく駐車スペースの確保、視点場へのアクセス路の整備などの拠点整備が必要となる。

- ・桂沢湖周辺には、公園、温泉施設、地域活動の場など地域資源が存在している。
- ・これらを活かした景観体験の演出が可能となる。

景観形成の基本的な考え方を整理した「幾春別川ダム景観形成ハンドブック」を策定し事業を実施している。

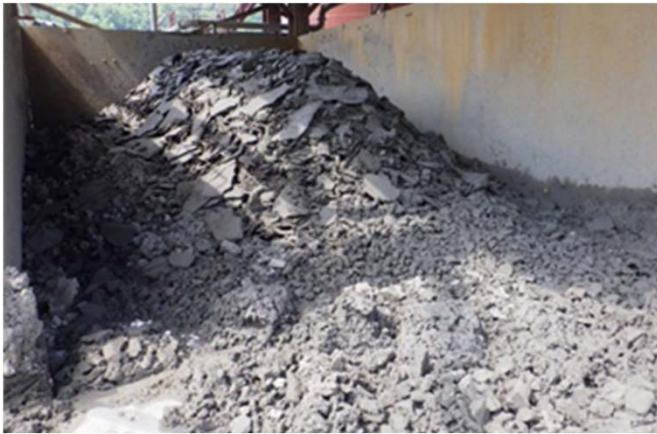
【濁水処理施設による脱水ケーキ化】

各工事において、建設副産物の発生抑制、再利用の促進を図っている。

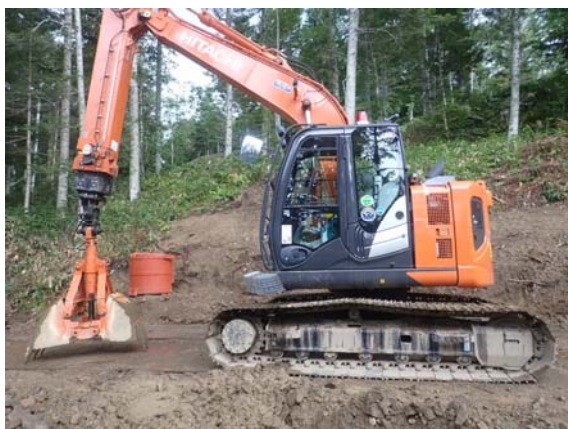
【騒音：低騒音型建設機械の採用】

工事の実施にあたっては、工事用道路への散水、工事用車両の洗車、走行速度の抑制を実施することにより、粉じん等の発生の防止に努めている。また、低騒音・低振動型建設機械及び超低騒音型建設機械の採用等を実施することにより、騒音・振動の低減に努めている。
