豊平川河川整備計画の見直しについて

豊平川の整備目標の見直し(第10回流域委員会資料)

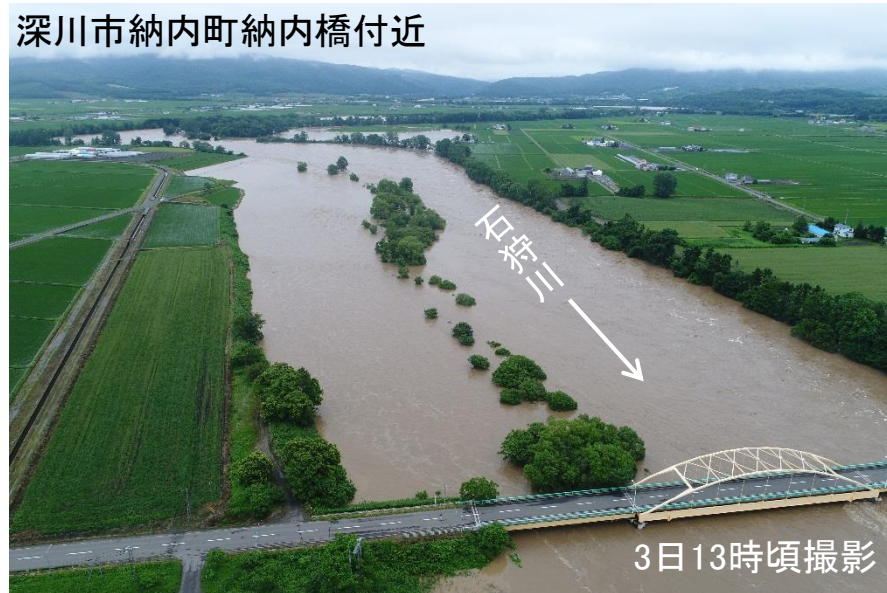
深川市納内町納内橋付近

3日13時頃撮影

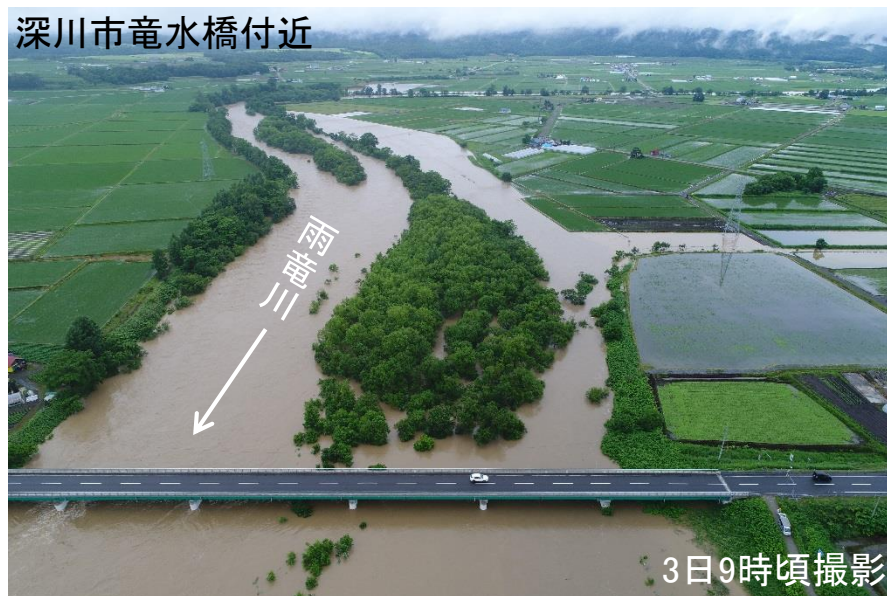
深川市竜水橋付近

3日9時頃撮影

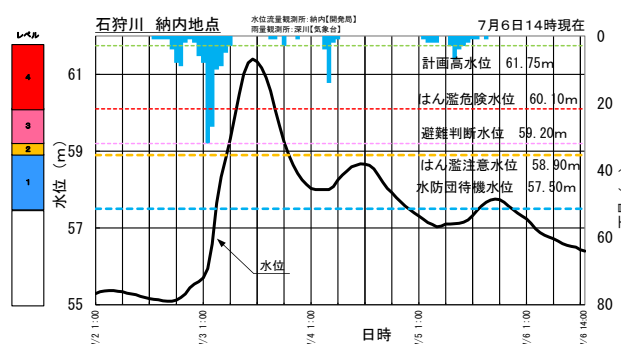
石狩川の降雨及び水位の状況

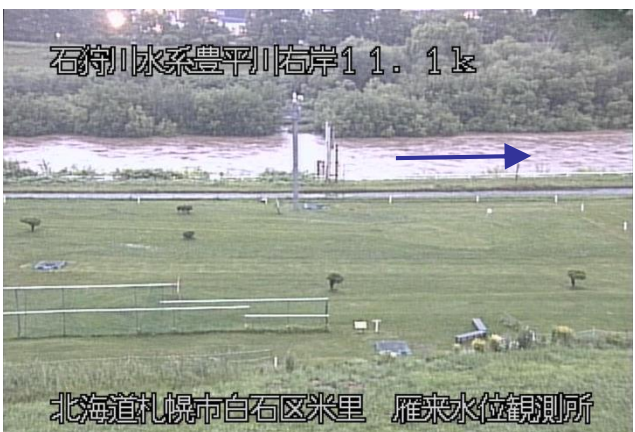
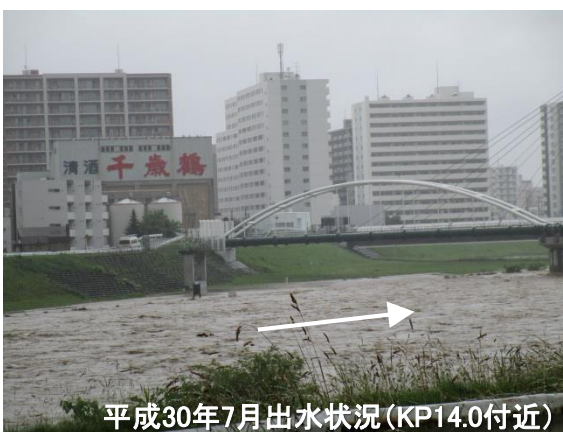
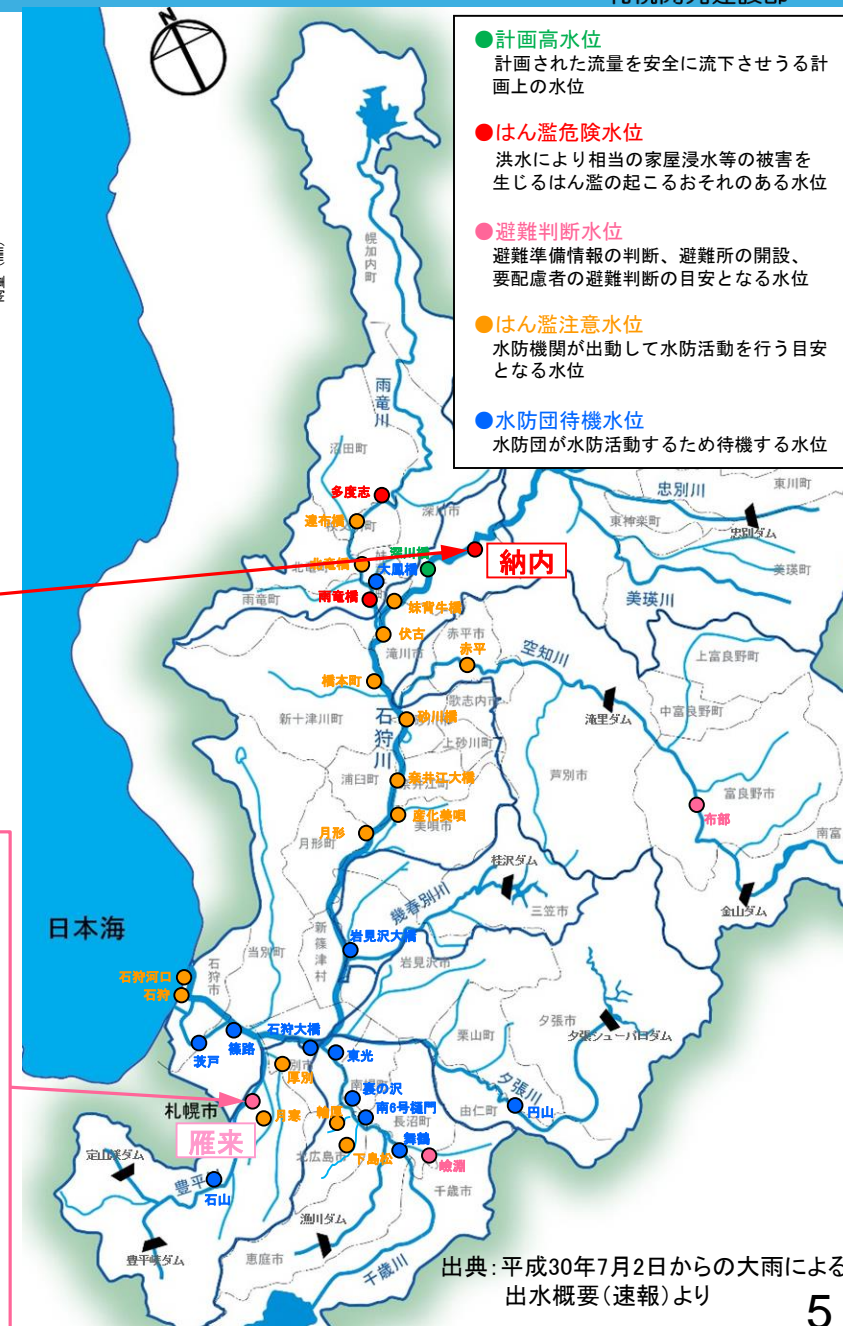
豊平川の出水状況(避難判断水位7.50m超過)

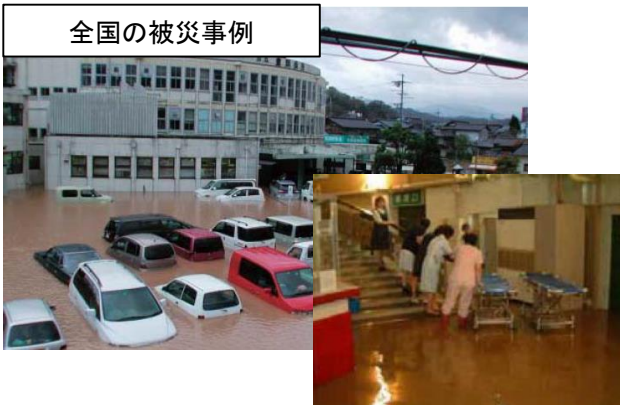
河川の氾濫による公立豊岡病院の被災状況(平成16年台風23号)

- ・ 平成16年の台風23号において、兵庫県豊岡市の公立豊岡病院が浸水した。
- ・ 予定していた手術を5日間延期し、透析治療が不可能になったため患者2名を防災ヘリで他院へ転院させた。

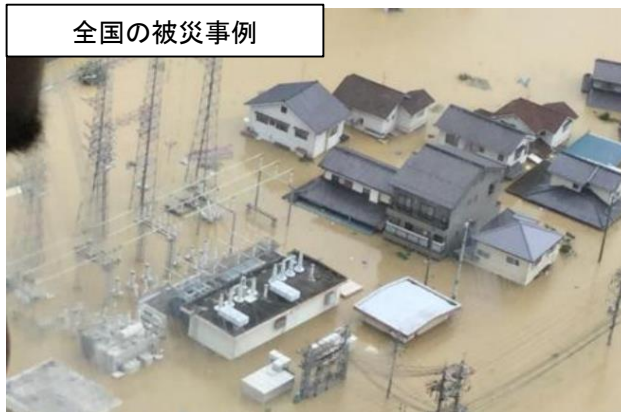
河川の氾濫により水没した沼田西変電所(平成30年7月豪雨)

- ・ 平成30年7月豪雨において、広島県三原市の沼田西変電所が水没するなど、停電による被害が発生した。
- ・ 平成30年9月の北海道胆振東部地震では、苫東厚真発電所をはじめとした北海道内すべての発電所が緊急停止し、最大で約295万戸が停電した。

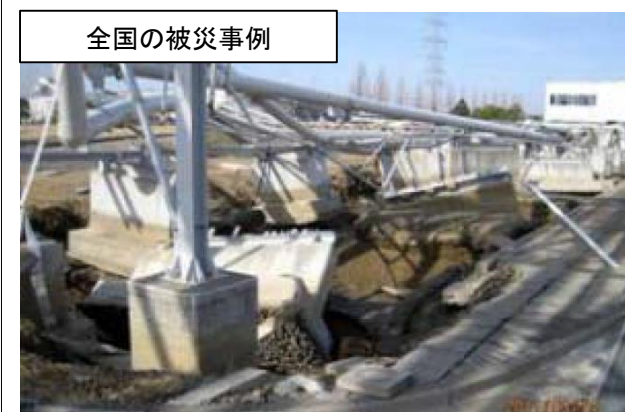
ガス製造設備被災状況(平成23年3月東日本大震災)

- ・ 平成23年3月に発生した東日本大震災において8県で都市ガスの供給が停止した。
- ・ また、製造段階において巨大津波によりガスの製造停止という被害が発生した。

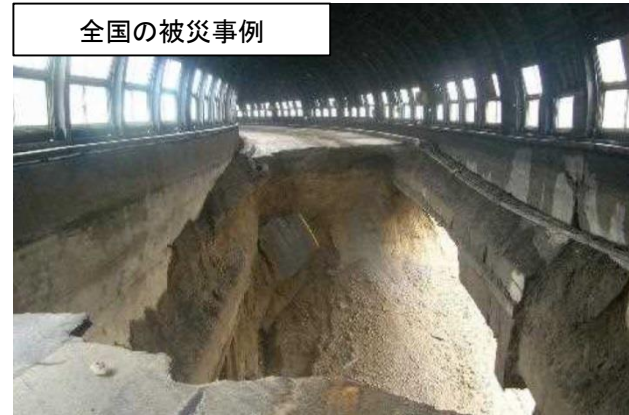
国道274号日勝峠の被災状況
(平成28年8月北海道大雨災害)

- ・ 平成28年8月に発生した北海道大雨災害では、国道で一時的に最大19路線28区間が同時に通行止めとなり、累計では28路線54区間が通行止めとなった。
- ・ 道央と道東を結ぶ人流・物流の要衝である国道274号日勝峠では、橋梁の落橋等が発生し、長期間にわたる通行止めとなった。

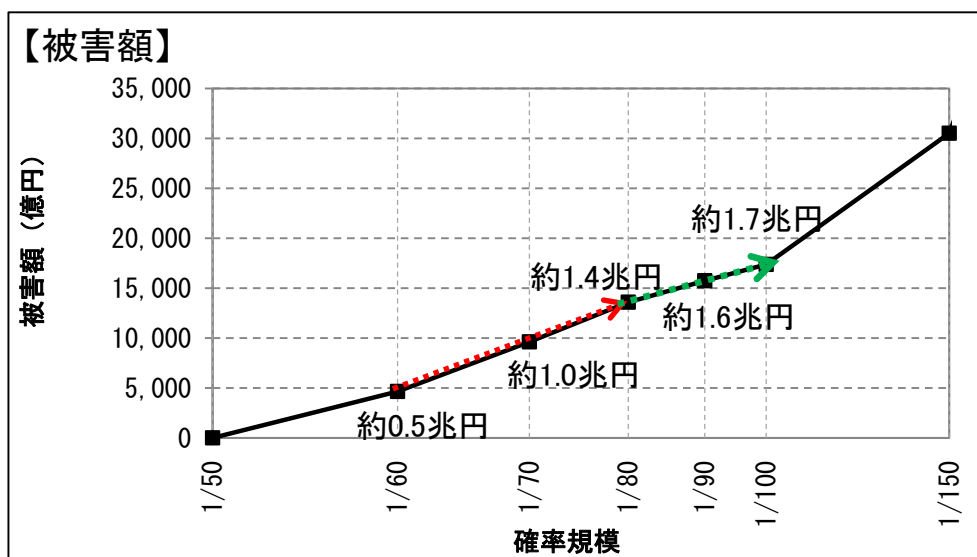
- 各確率規模で想定される浸水面積、被害額、浸水人口を整理。
- 約1/80規模の雨による洪水を想定すると、浸水面積は約54km²、被害額は約1.4兆円、浸水人口は約29万人に上ることが想定される。
- 約1/80までの被害の上昇は、1/80から1/100の被害の上昇に比べて相対的に大きい。

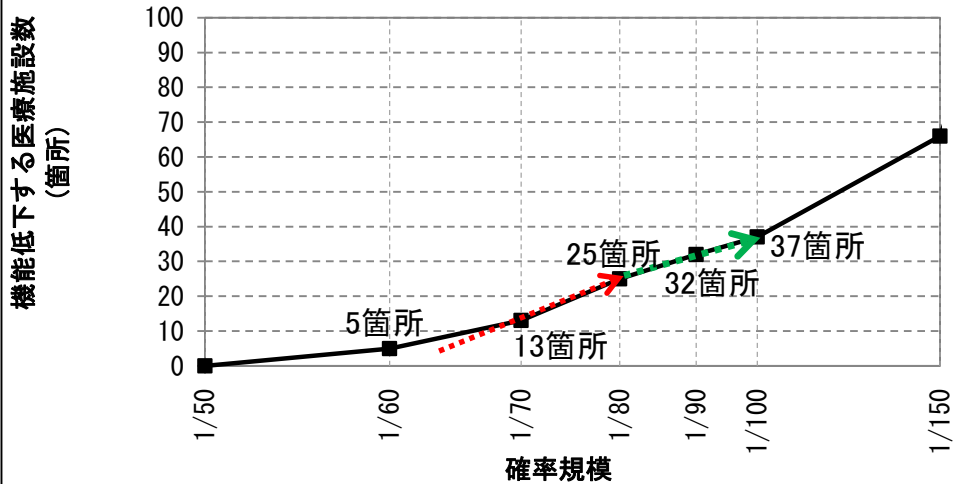
【医療施設】

※浸水深0.3m(自動車でのアクセス困難)以上となる医療施設を集計

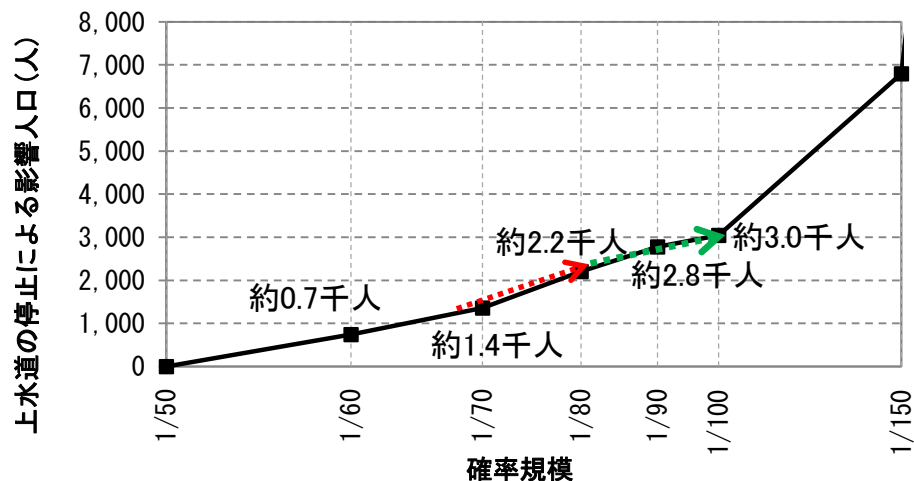
【上水道】

※浸水深1.0m(集合住宅等の標準的な揚水ポンプが水没)以上となるメッシュ内人口を集計

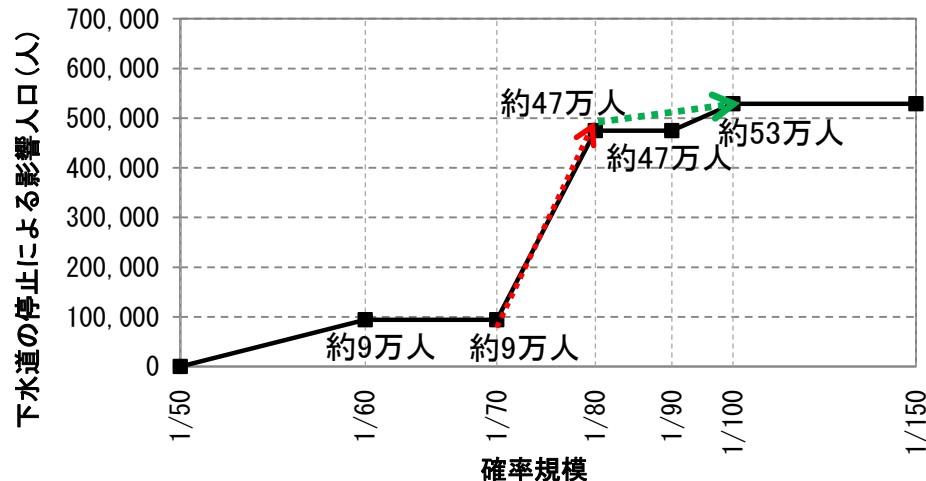
【下水道】

※浸水深0.2m(下水道設備が水没)以上となる下水道施設の集水区域内人口を集計
