資料 -1

前回の流域委員会での意見について

国土交通省 北海道開発局

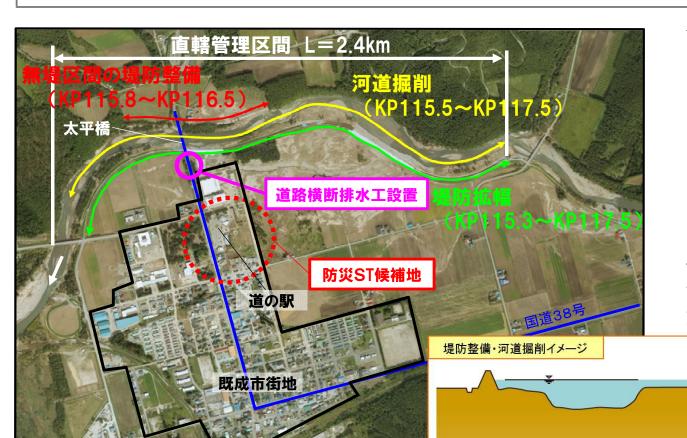
<河川防災ステーションのイメージ>

アクセス道路を含めて、近傍堤防と同程度の 高さまで嵩上げし、浸水時においても水防活 動に支障が生じないようにする

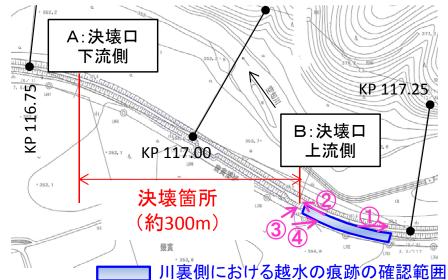
直轄管理区間 上流決壊箇所 被災メカニズムの検証(越水)

【越水による決壊の可能性について】 洪水が深夜に及んだため、越水に至るまでの 経緯は不明である。そこで決壊後の調査を踏まえ考察。

- A:決壊口下流側
 - ・川裏の越水の痕跡は明瞭ではなく、川裏側の洗掘もない。
- B:決壊口上流側
- ・決壊筒所より上流約100mの範囲で、天端部及び川裏法面に越水の痕跡を確認。
- ・決壊筒所の上流の天端には流木が流されて漂着。
- ・上流側決壊口は、川裏法面が洗掘され、流失している部分がある。

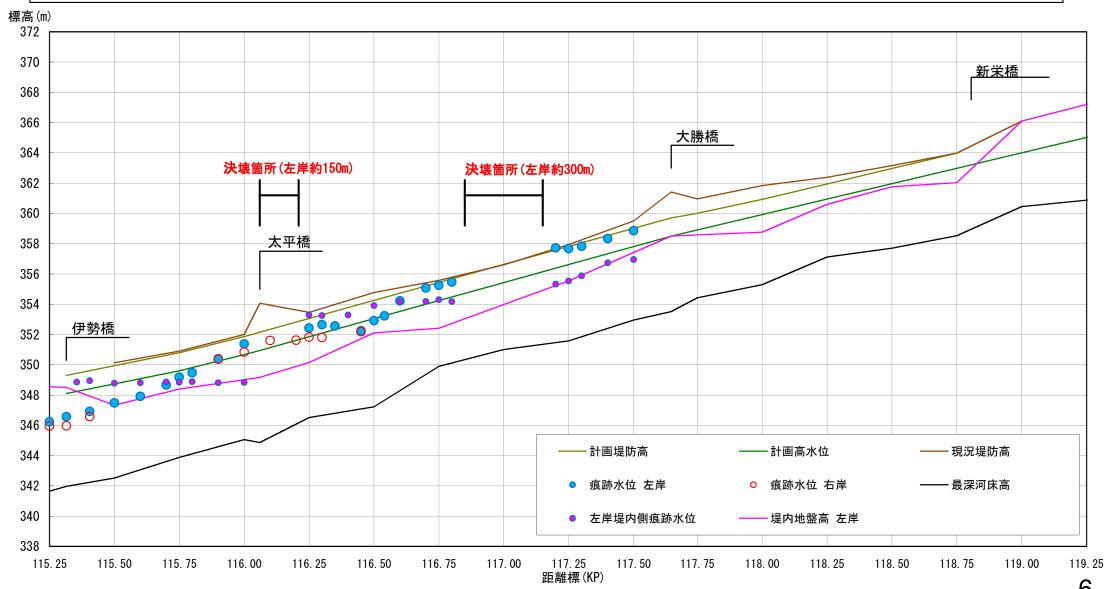
直轄管理区間 上流決壊箇所 被災メカニズムの検証(越水)

【越水による決壊の可能性について】

- ・決壊口上流側の痕跡水位は、下流に向かって徐々に堤防高との差が小さくなっており、決壊箇所の直上流部では堤防天端高とほぼ同等の 高さであった。一方で、決壊口下流側の痕跡水位は、堤防高付近にあった。
- ・このことから、越流水深は下流に向かって大きくなっていたと考えられる。

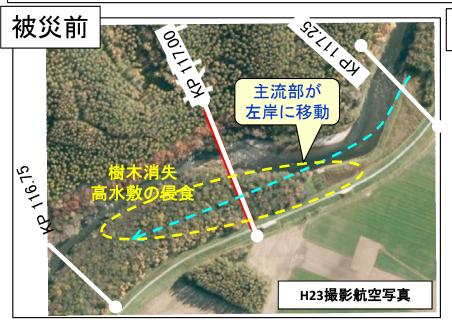
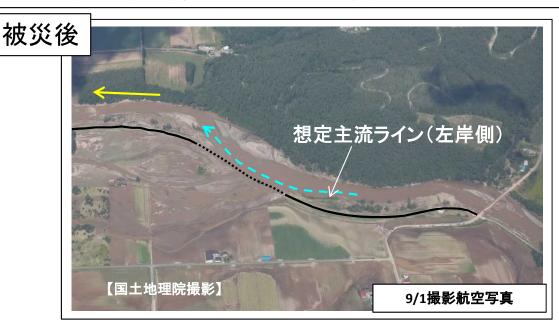
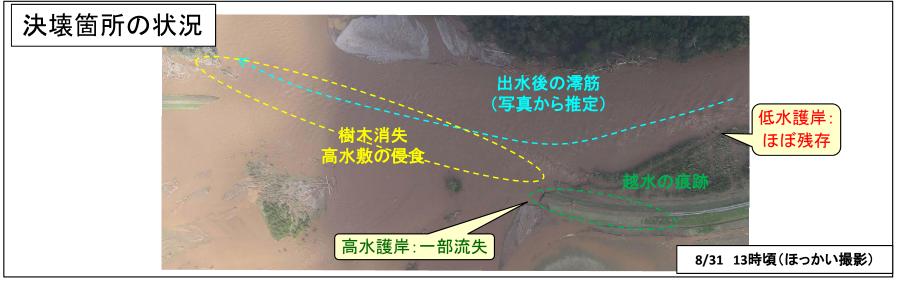
直轄管理区間 上流決壊箇所 被災メカニズムの検証(侵食)

【侵食による決壊の可能性について】

- ・決壊箇所付近はわん曲外岸部となっており、洪水時には水衝部となっていた可能性がある。
- ・写真から推定される出水後の澪筋は決壊前より左岸側に寄っているが、低水路護岸は残っている。
- ・決壊区間では高水敷が侵食され、高水敷上の樹木も消失しており、河岸侵食が堤防にも及んだ可能性は否定できない。

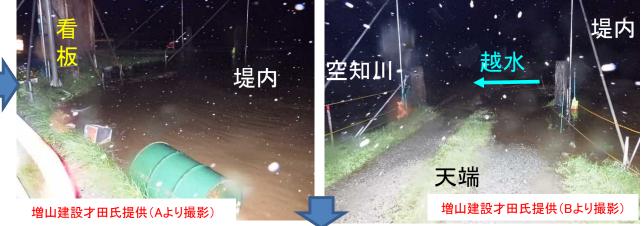
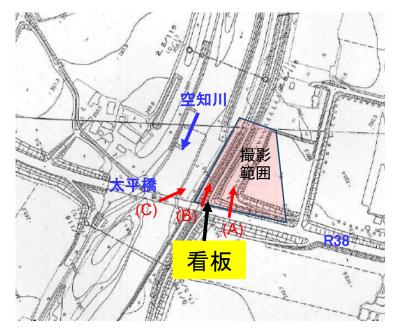
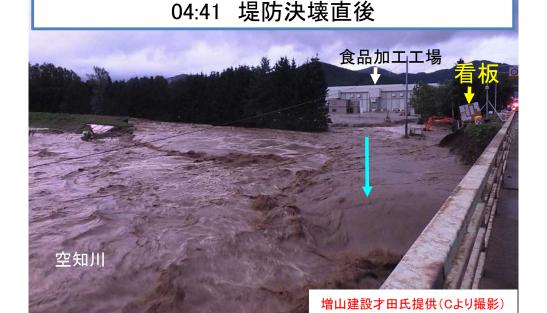
直轄管理区間 下流決壊箇所 被災メカニズムの検証(越水)

【越水の状況について】洪水は深夜に及んだものの、太平橋において越水に至るまでの経緯を捉えており、その状況を整理した。

- ・AM2時頃:R38と堤防で囲まれた低地に氾濫水が集中して湛水
- ・AM3時頃:堤内側から堤外側へ越水を確認
- ·AM4時~5時頃:堤防決壊

増山建設才田氏提供(Aより撮影

02:45 堤内側→堤外側(空知川)へ越水を確認(写真は02:49)

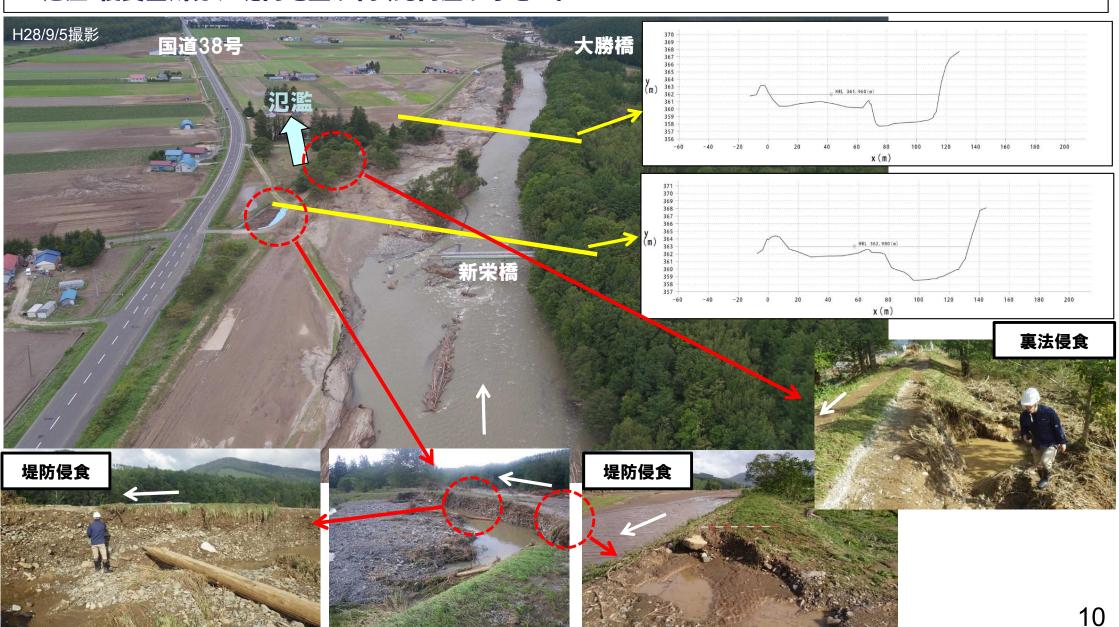
- 北海道管理区間の氾濫箇所について
- ・新栄橋付近で左岸に向けた流向となり氾濫が発生し、堤防や裏法の侵食が発生したと推測される。
- ・氾濫・侵食箇所は、堤内地盤が高く比高差が小さい。

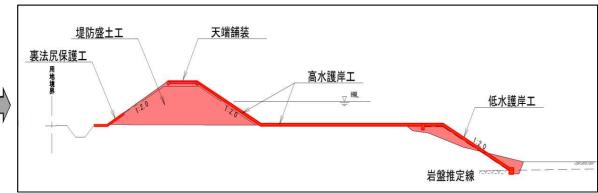
災害復旧工事の構造(決壊箇所)

- ・堤外側から堤内側への越水が発生し、川裏法面が洗掘したことが決壊原因と推測 されることから、裏法尻保護工を敷設。天端には舗装を施工。
- ・決壊区間では高水敷の侵食が堤防まで及んだ可能性は否定できないことを踏ま え、高水敷に護岸を敷設。高水護岸は天端まで敷設。

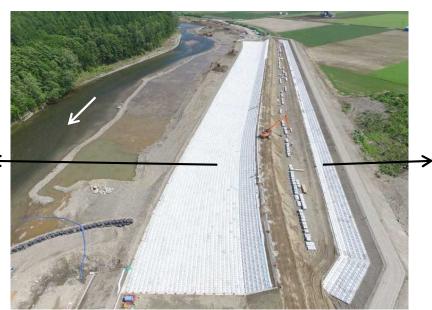
高水護岸工及び裏法尻保護工の施工状況

裏法尻保護工

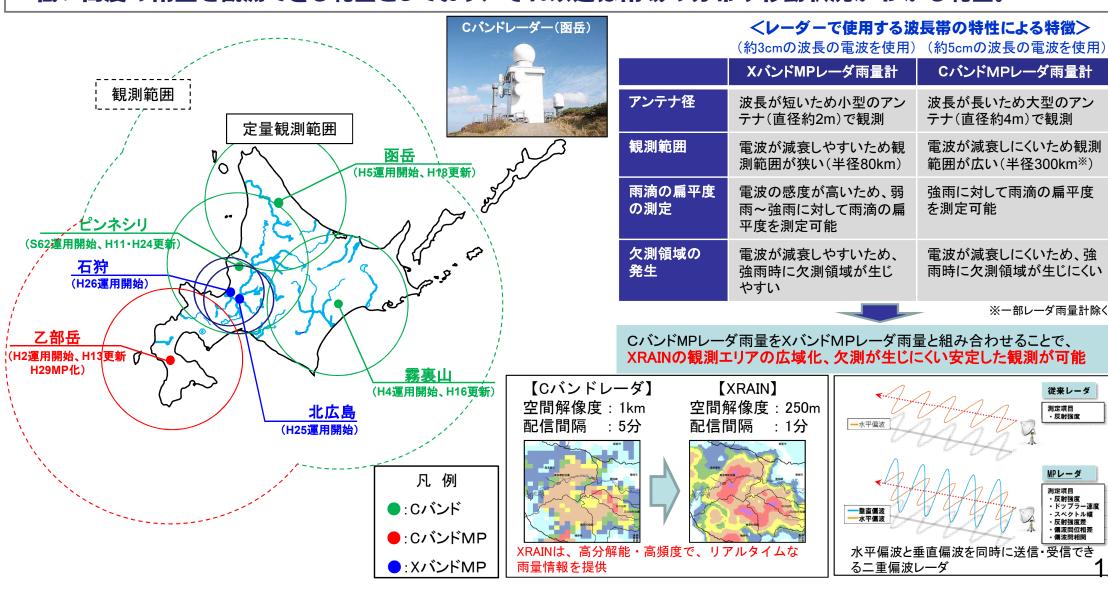
レーダ観測範囲

- ・Cバンドレーダ雨量計は、半径300km※の範囲まで観測。
- ・定量観測範囲は、出水期において、上空から落下する氷の粒が融けて雨の粒に変わる高さ(融解層)よりも低い高度の雨量を観測できる範囲としており、それ以遠は雨域の分布や移動状況がわかる範囲。
