資料 -1

# 前回の流域委員会での意見について

# ① H28年8月出水時の金山ダム貯水位と河川水位の関係

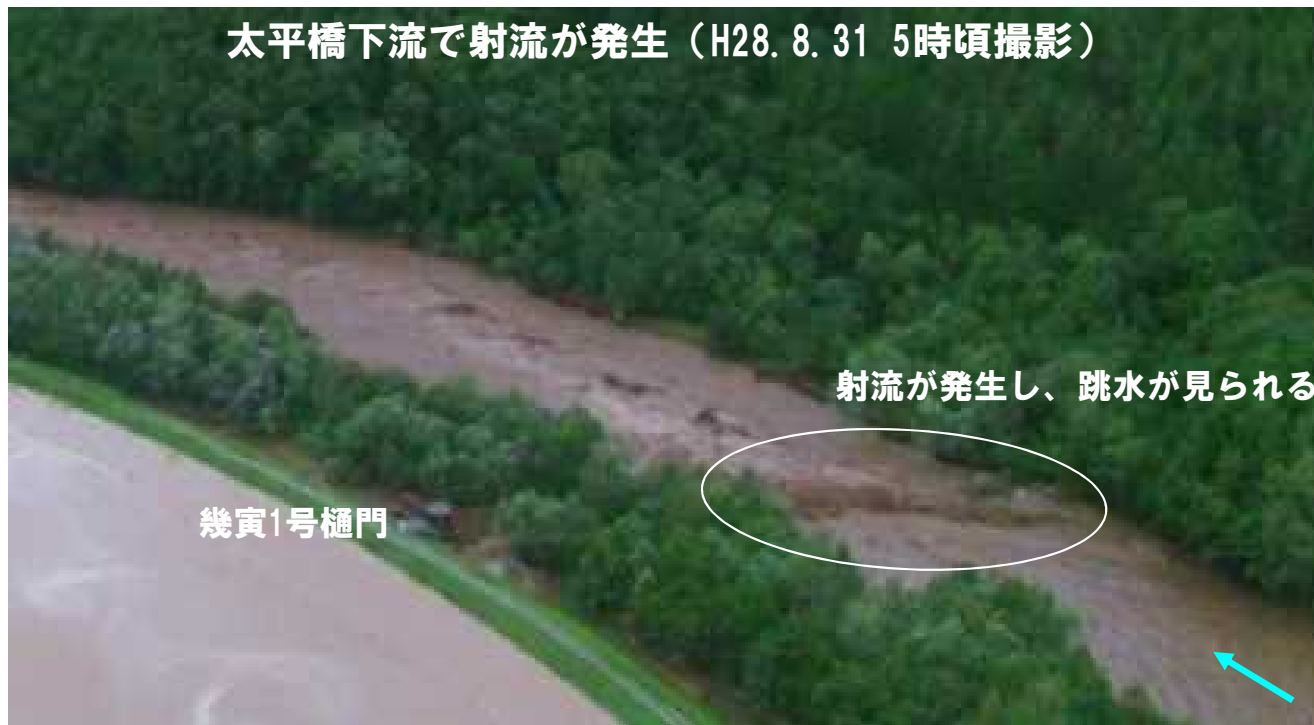
- 水深が浅く非常に速い流れの「射流」と呼ばれる現象が発生している。

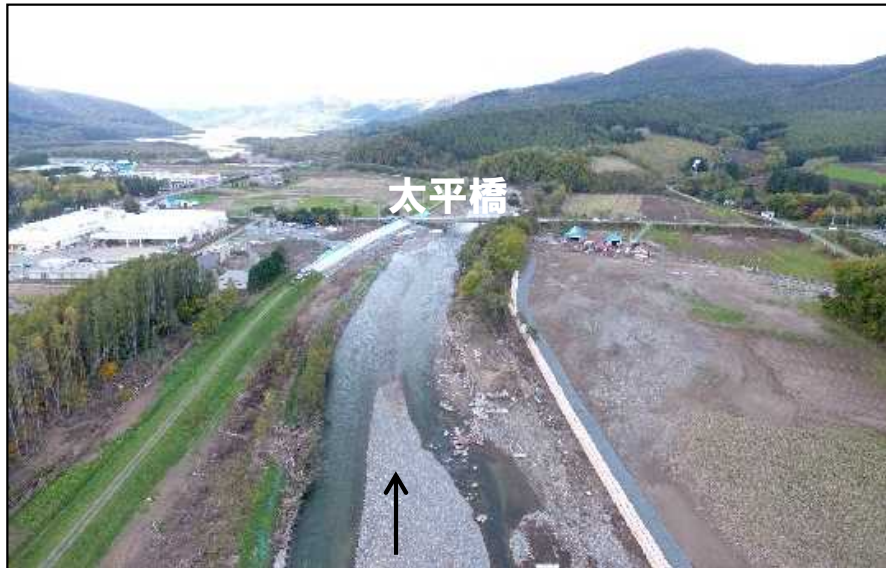
- ・H28出水前は、概ね1000m<sup>3</sup>/s
- ・H28出水後は、災害復旧工事により低水護岸設置のために河道整正をしていることもあり、概ね1200～1300m<sup>3</sup>/s程度

災害復旧工事前（緊急復旧実施中）

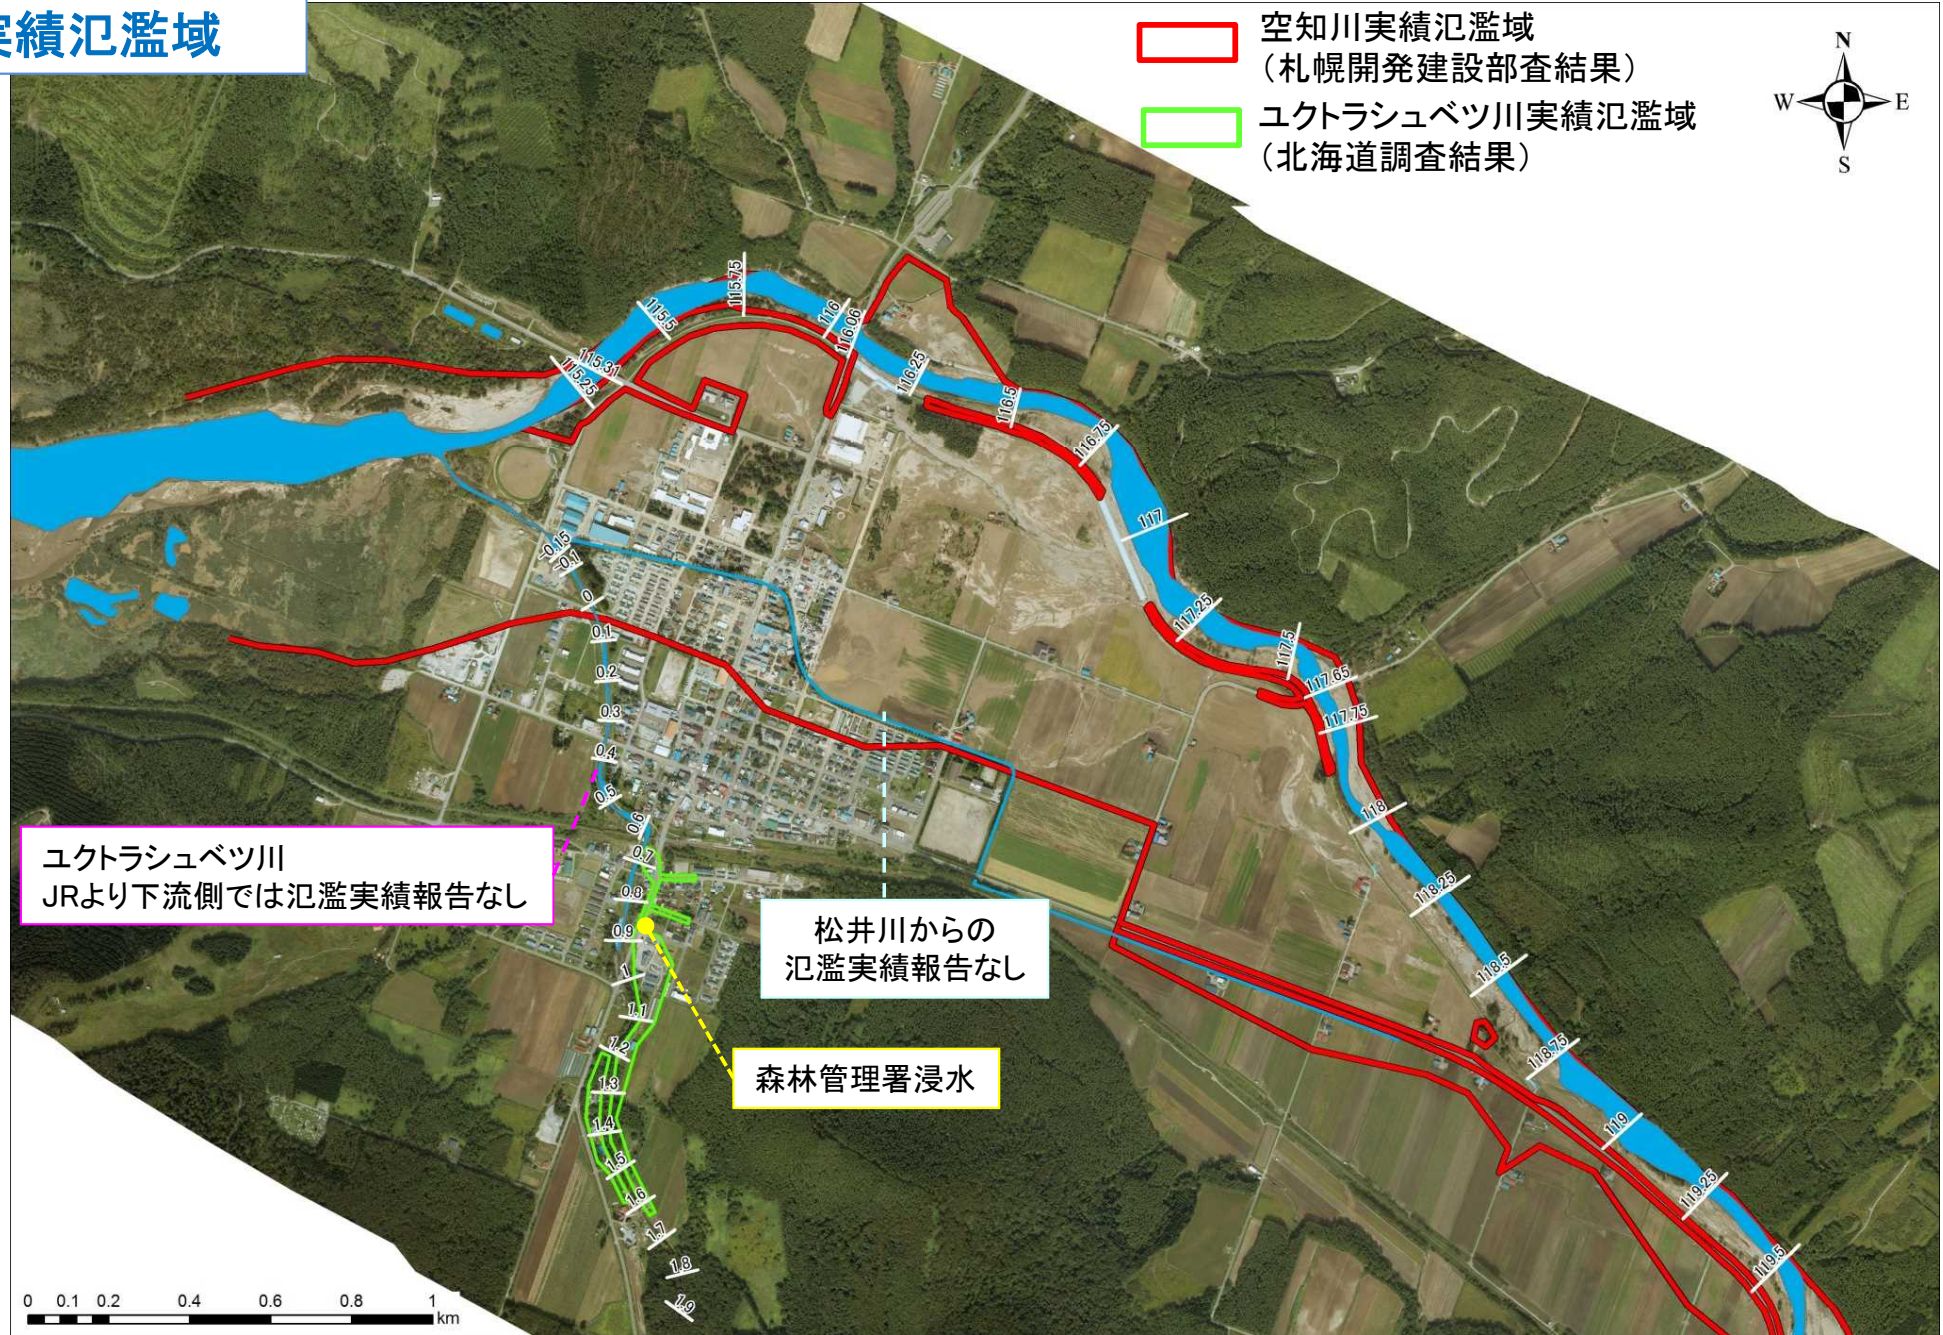
### 実績氾濫域

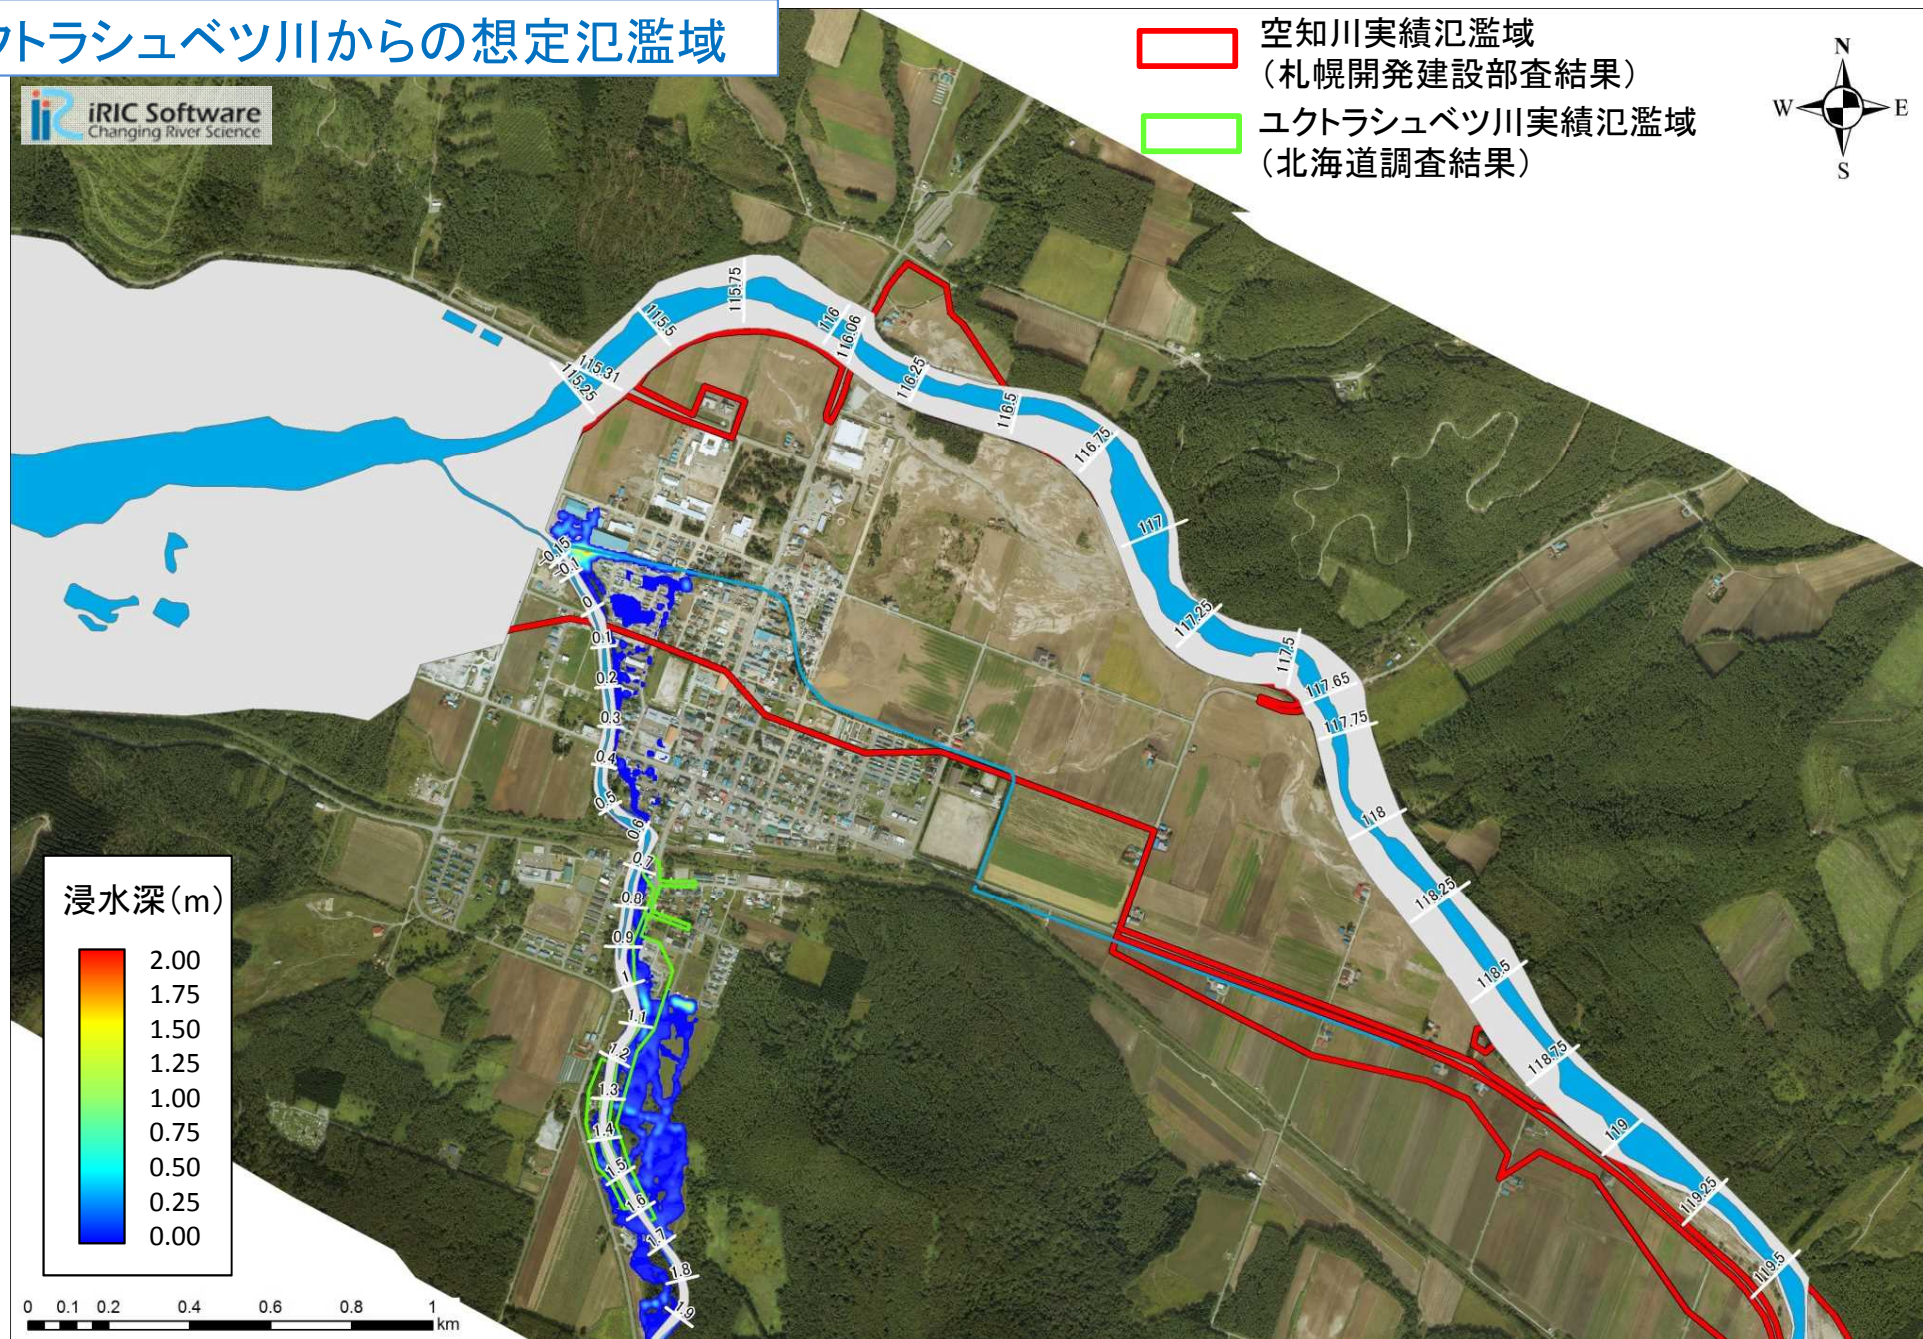
### ユクトラシュベツ川からの想定氾濫域

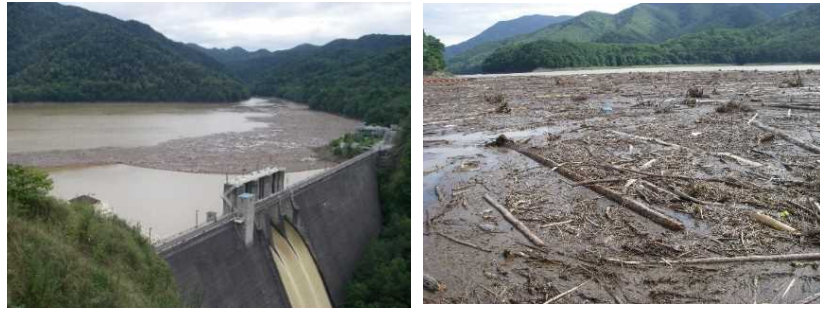
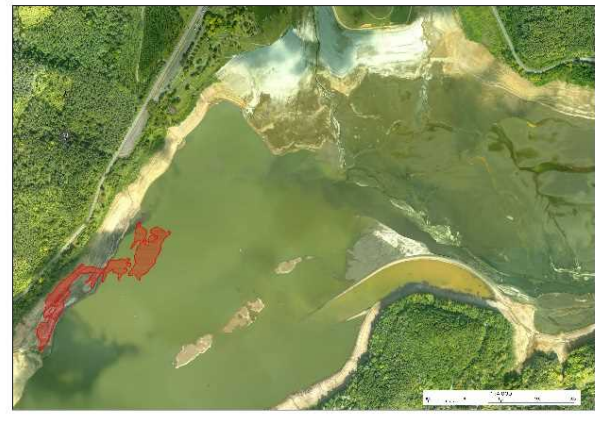
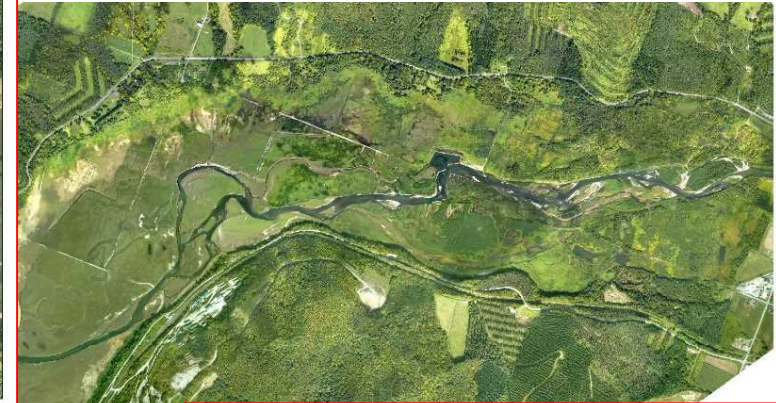
ダムサイトの流木状況写真

流木面積: 約339,000m<sup>2</sup>  
処 理 量 : 約2,500m<sup>3</sup>(H28実績+H29予定)

■ : H28.9.7時点の流木堆積範囲 ※空撮写真はH27.9撮影
