## 幾春別川新水路事業

北海道開発局 石狩川開発建設部 岩見沢河川事務所

## ■洪水常襲地帯の抜本的治水対策

## ■幾春別川新水路事業の全体概要

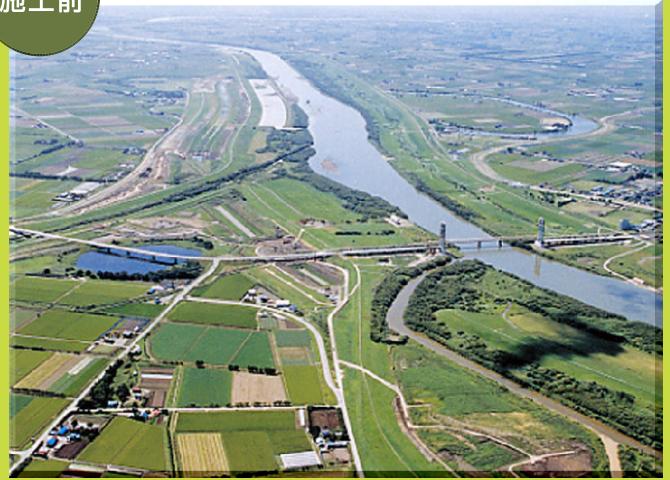
施工前

幾春別川に旧美唄川を合流し、計画高水流量1,400m<sup>3</sup>/sを流下させ、石狩川本川との合流点を5.4km下流に移すことにより、石狩川の背水の影響を軽減します。

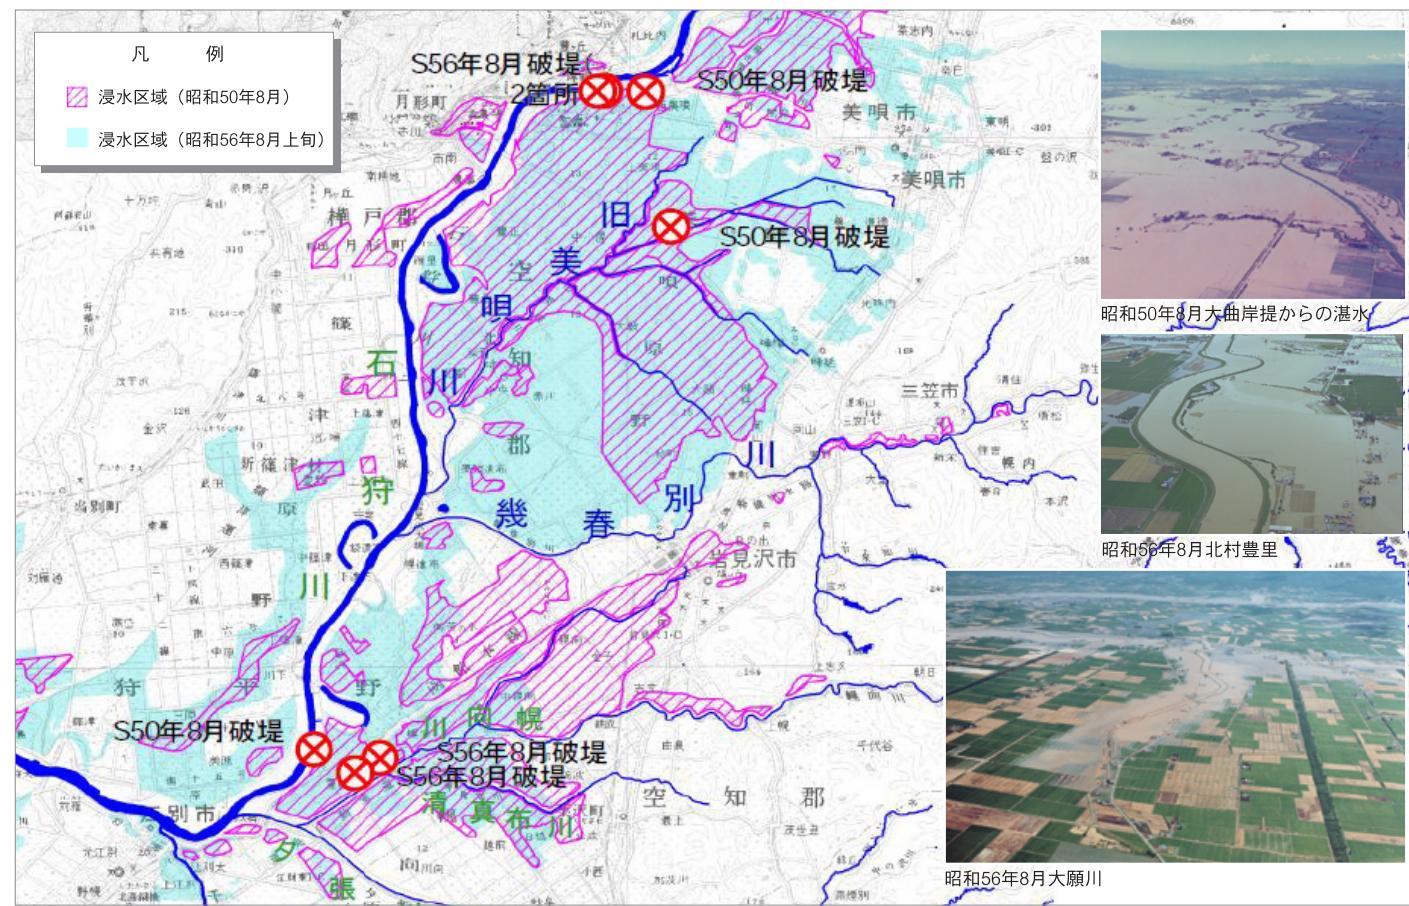
### 浸水実績図

さらに、石狩川の水位が高くなるとその影響を受け、幾春別川と旧美唄川の流れが悪くなり、当該地区はひとび大雨が降ると周囲からの雨水も集め、しばしば全域が浸水しました。

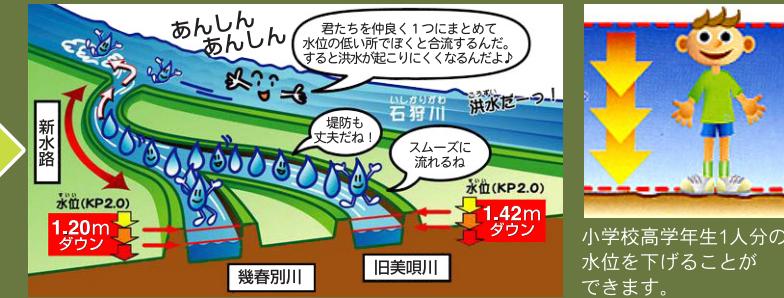
#### ■新しくなった幾春別川

#### 事業前の水位にして約1.2m～1.42mの効果!

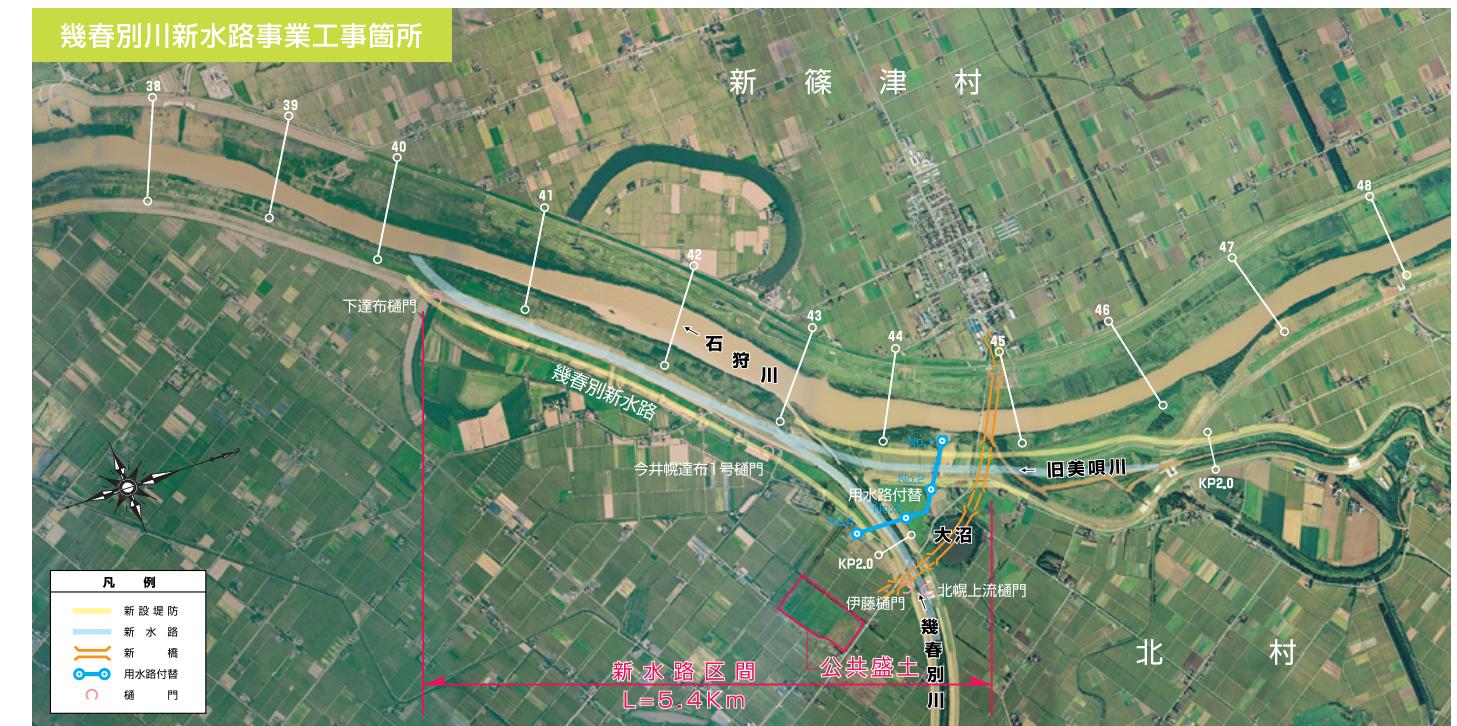
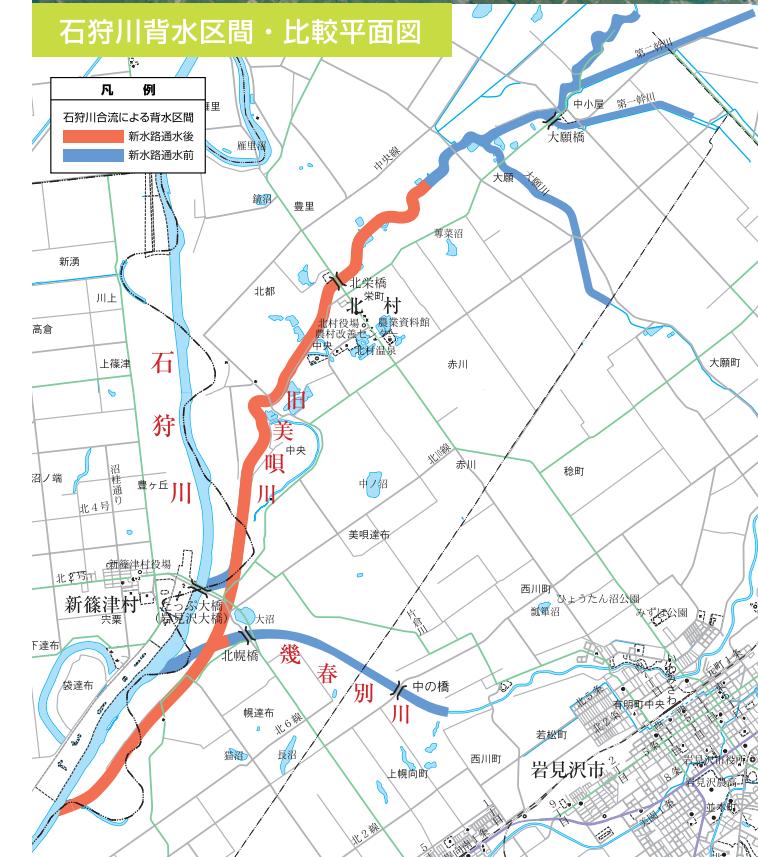
そこで、石狩川開発建設部は平成3年度より、当該地域の洪水被害軽減のために、幾春別川新水路事業を実施しました。幾春別川と旧美唄川を合流させ、石狩川への合流点を改修前よりも5.4km下流に移すことにより、石狩川の背水の影響を軽減するもので、平成17年2月に幾春別川、平成18年2月に旧美唄川を通水しました。

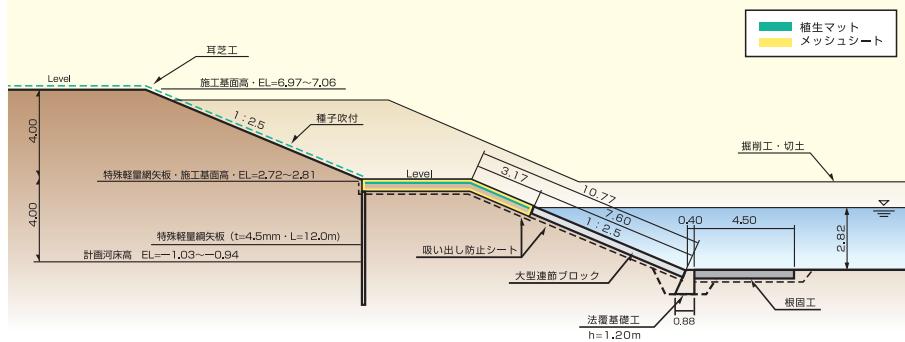
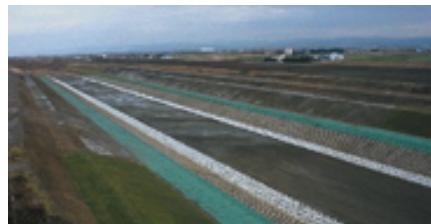
## 掘削

地下水が新水路へ流入するのを防ぐため、遮水機能に優れたシートウォール工法を採用しました。新水路の法面にはジオテキスタイル工法を採用し、法面の強度を向上させるとともに、植生の回復を図りました。

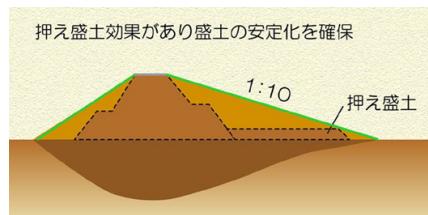
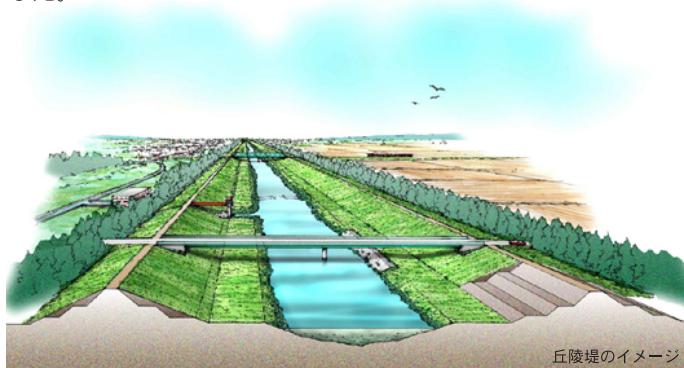
## 丘陵堤

堤防は、泥炭性の軟弱地盤対策として段階的に盛土を行い、地盤強度の増加を図りながら完成させました。水辺に近づきやすい、ゆるやかな斜面を創出しました。

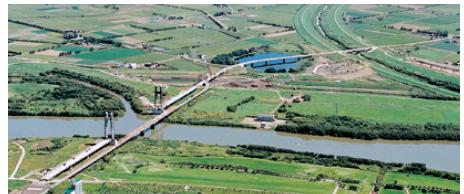
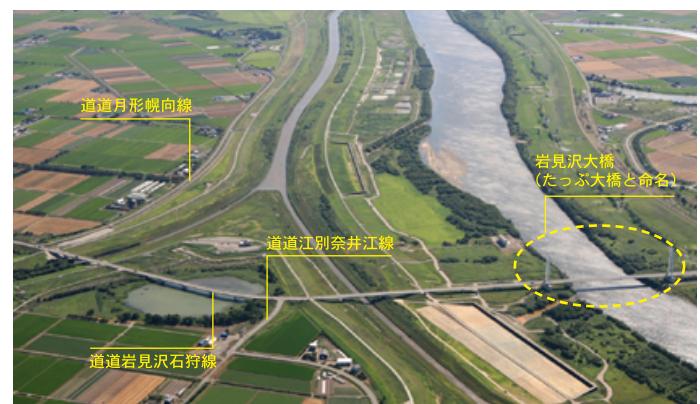
## 道路付替

幾春別川と旧美唄川の河道切り替えで機能に支障が生じる道路を移設しました。

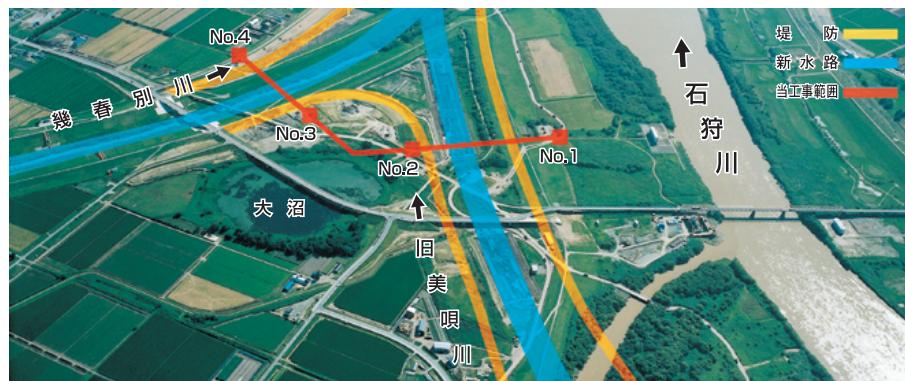
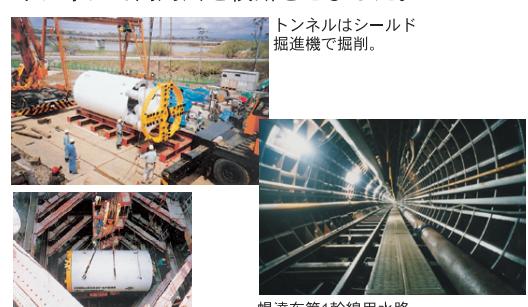
## 用水路付替

幾春別川と旧美唄川の河道切り替えで、機能に支障が生じる幌達布第1幹線用水路と美唄達布幹線用水路を、泥土式シールド工法を採用しサイフォンで両河川を横断させました。
