平成28年8月20日からの大雨及び 台風第10号による出水の概要

平成28年9月30日

北海道開発局

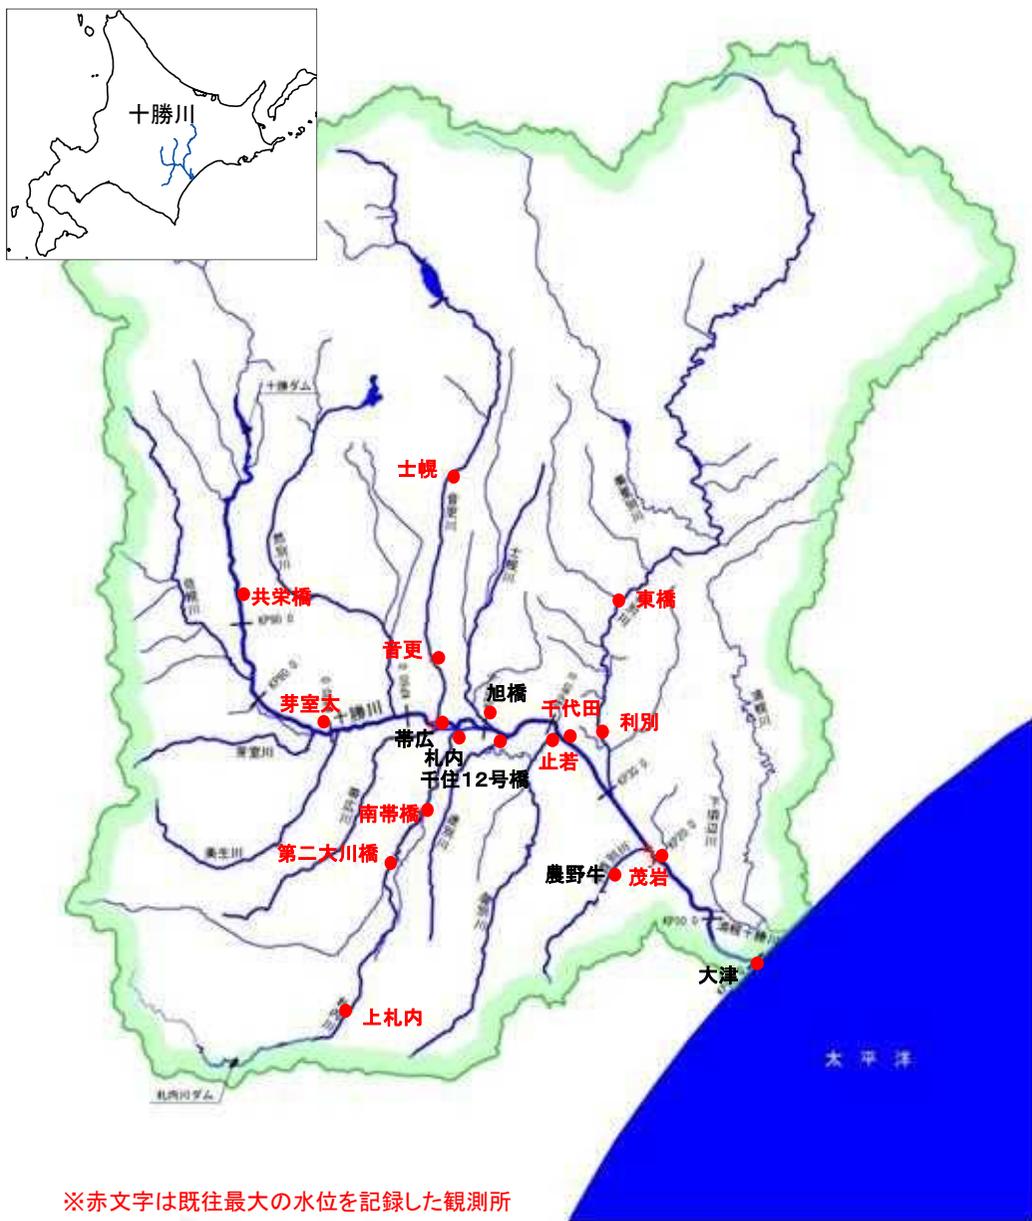
○十勝川水系の12箇所を観測所では既往最大の水位を観測し、茂岩観測所、千代田観測所、芽室太観測所、南帯橋観測の4箇所の観測所で計画高水位を超過しました。

※赤文字は既往最大の水位を記録した観測所

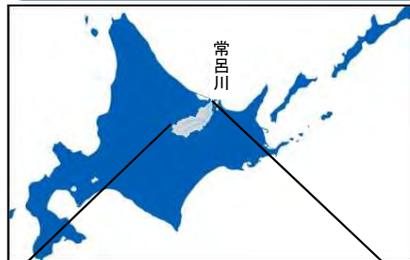
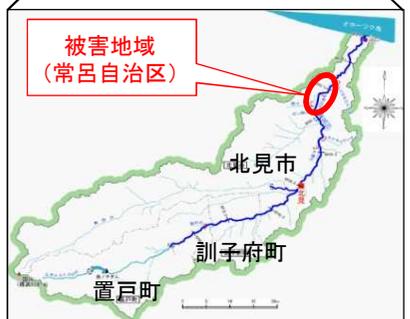
支川柴山沢川(2-7区間)堤防の決壊

21日 5:20 柴山沢川の堤防の一部流出を確認 (延長約100m)
 22日 緊急復旧工事 着手
 26日 緊急復旧工事 完了

8月21日 05:20頃

8月26日 緊急復旧工事了

・8月20日からの降雨により、常呂川の太茶苗観測所では、**観測史上第1位の水位**を記録し、常呂川本川では越水が4箇所発生したほか、支川柴山沢川では堤防が決壊しました。浸水家屋は生じませんでした。外水はん濫により**約215haが浸水**しました。
 ・排水ポンプ車等を派遣し浸水解消に努めるとともに、8月26日に緊急復旧工事を完了させました。

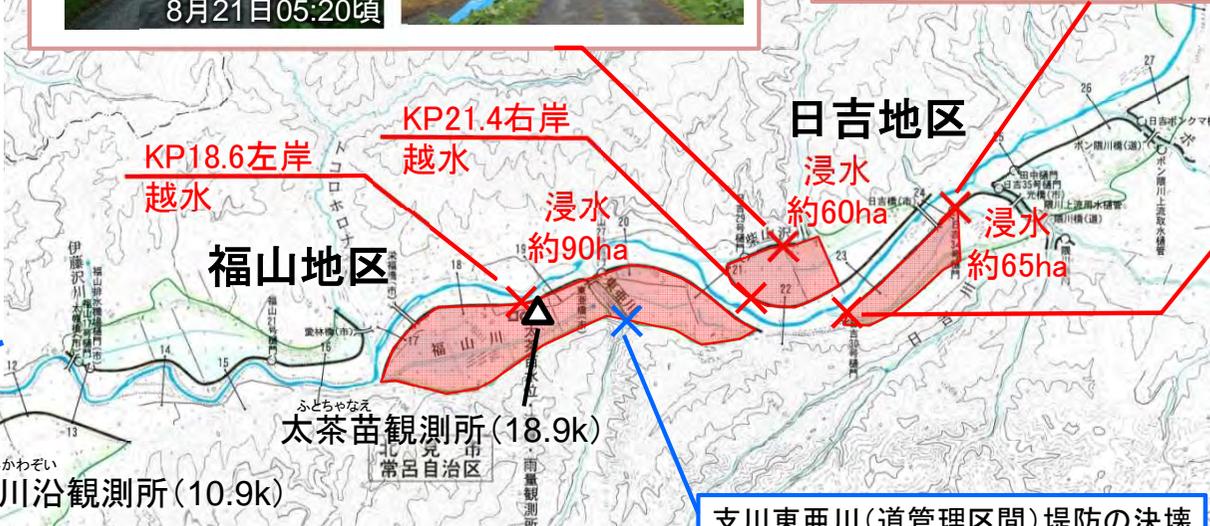
左岸22.6k 堤防裏法崩れ

21日
 0:40 堤防からの越水を確認 (越流幅70m)
 0:50 堤防裏法の崩れを確認 (幅16m)
 5:20 越水終了を確認
 13:50 応急対策 完了

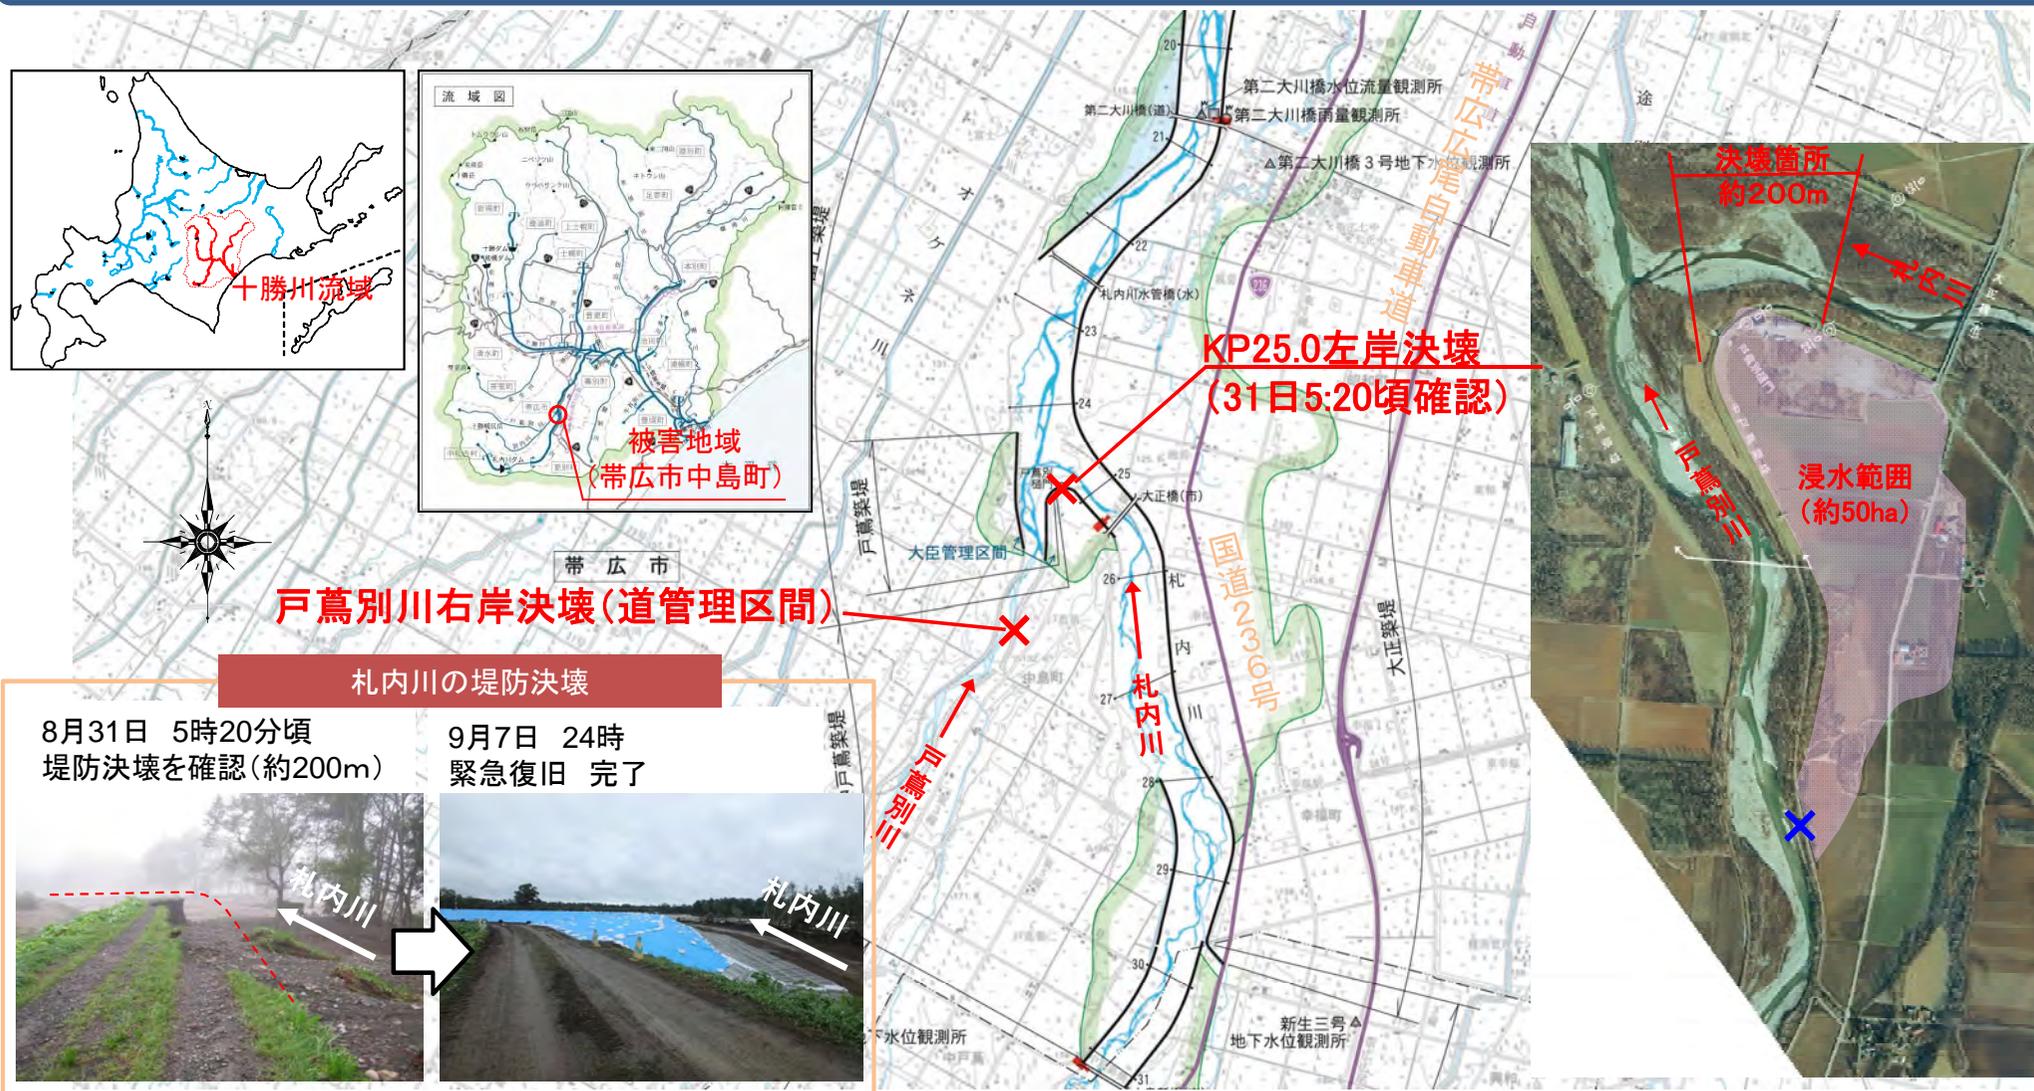
- ・台風第7号等による降雨に加え、8月30日から31日にかけて台風第10号による大雨により、札内川上流の札内川ダム雨量観測所では、降り始めからの雨量は507mmに達し、**十勝川水系では、12箇所の観測所で、観測史上第1位の水位**を記録しました。
- ・札内川左岸(帯広市中島町)で約200mにわたり堤防が決壊し、また、戸蔦別川(北海道管理区間)において堤防が決壊しました。
- ・**約50haが浸水し、住宅2世帯や倉庫、民間発電事業者のソーラー発電施設が被災**しました。
- ・8月30日から札内川の緊急復旧工事に着手し、9月7日に完了しました。

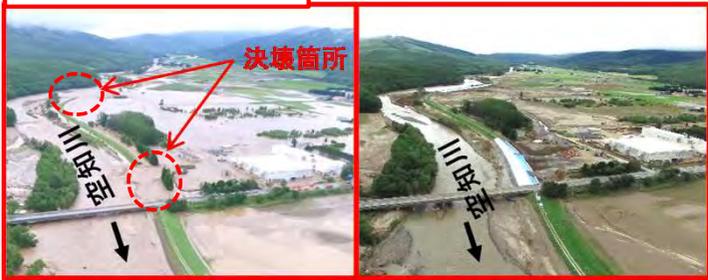
石狩川支川 空知川

空知川KP116.2左岸(L=150m)、KP117.0左岸(L=300m)の堤防が決壊
8月31日に緊急復旧工事に着手し、9月6日に完了

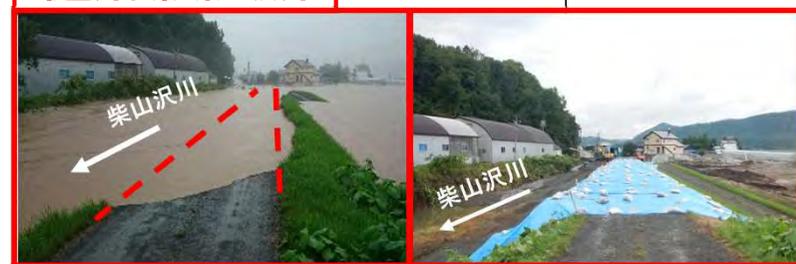
常呂川水系 柴山沢川

柴山沢川の堤防が決壊(L=約100m)
8月22日に緊急復旧工事に着手し、8月26日に完了

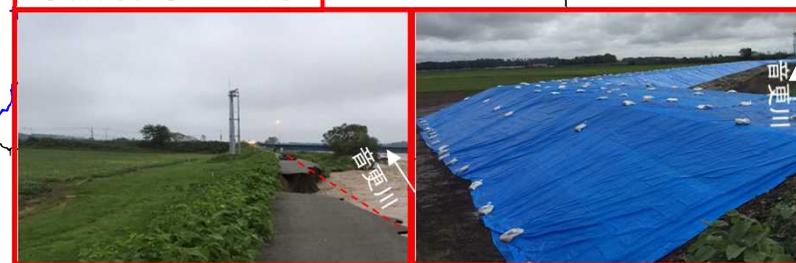
十勝川水系 音更川

音更川KP21.2左岸の堤防が決壊(L=200m)
8月31日に緊急復旧工事に着手し、9月5日に完了

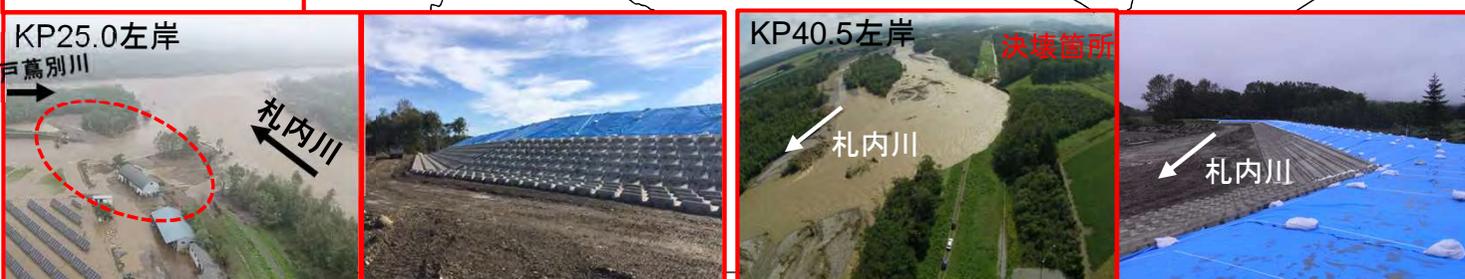
十勝川水系 札内川

札内川KP25.0左岸(L=200m)およびKP40.5左岸(L=200m)の堤防が決壊
KP25.0左岸は8月31日に緊急復旧工事に着手し、9月7日に完了、KP40.5左岸は9月1日に緊急復旧工事に着手し、9月7日に完了
