# 市道亀裂箇所の現地確認状況(令和7年8月21日)

【手稲山地区地すべり】モニターカメラ映像 (Live配信)

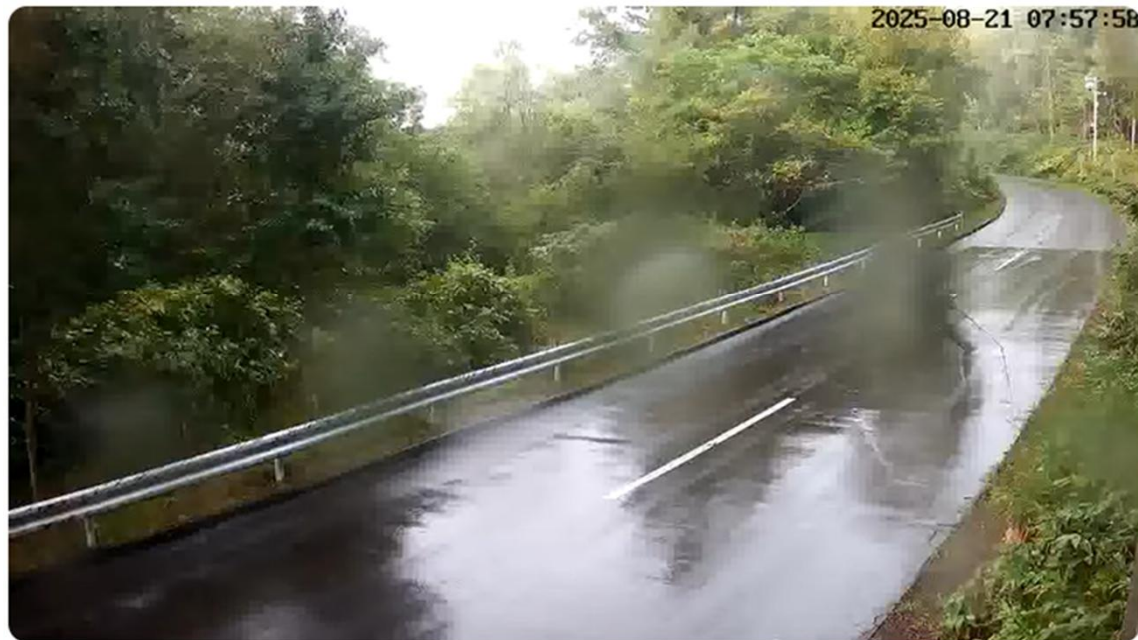
- 令和7年7月1日より、市道の亀裂箇所をモニターカメラで撮影し、リモートかつリアルタイムで、開発局、北海道、札幌市のHP等にて配信中
- 令和7年8月21日の朝方、手稲山では観測史上最高となる1時間降水量47mmを記録したため、現地確認を実施し、市道の亀裂箇所において変状が生じていないことを確認

モニターカメラ映像(8月21日8時ごろ)

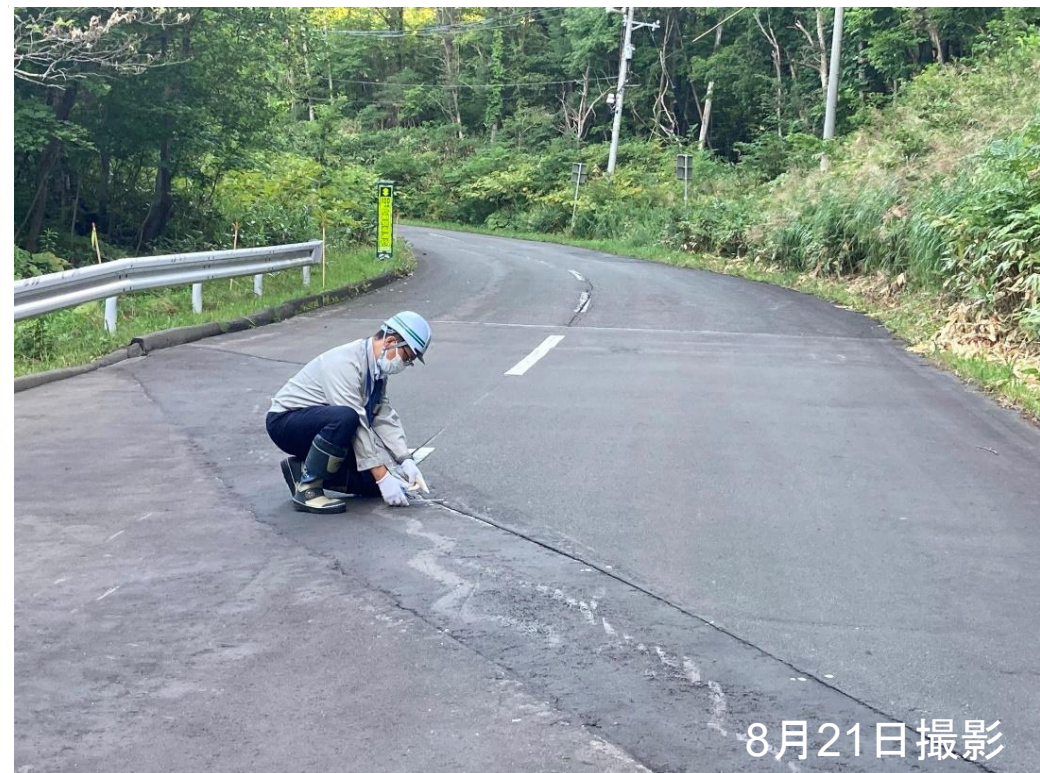
現地確認の実施状況(市道亀裂幅の計測)
