## 令和5年8月3日から7日にかけての大雨による 氾濫発生状況（速報版第2報）をお知らせします。

# 令和5年8月3日から7日にかけての大雨による 出水の概要(雨竜川) 【速報版\_第2報】

国土交通省 北海道開発局  
札幌開発建設部  
令和5年8月10日

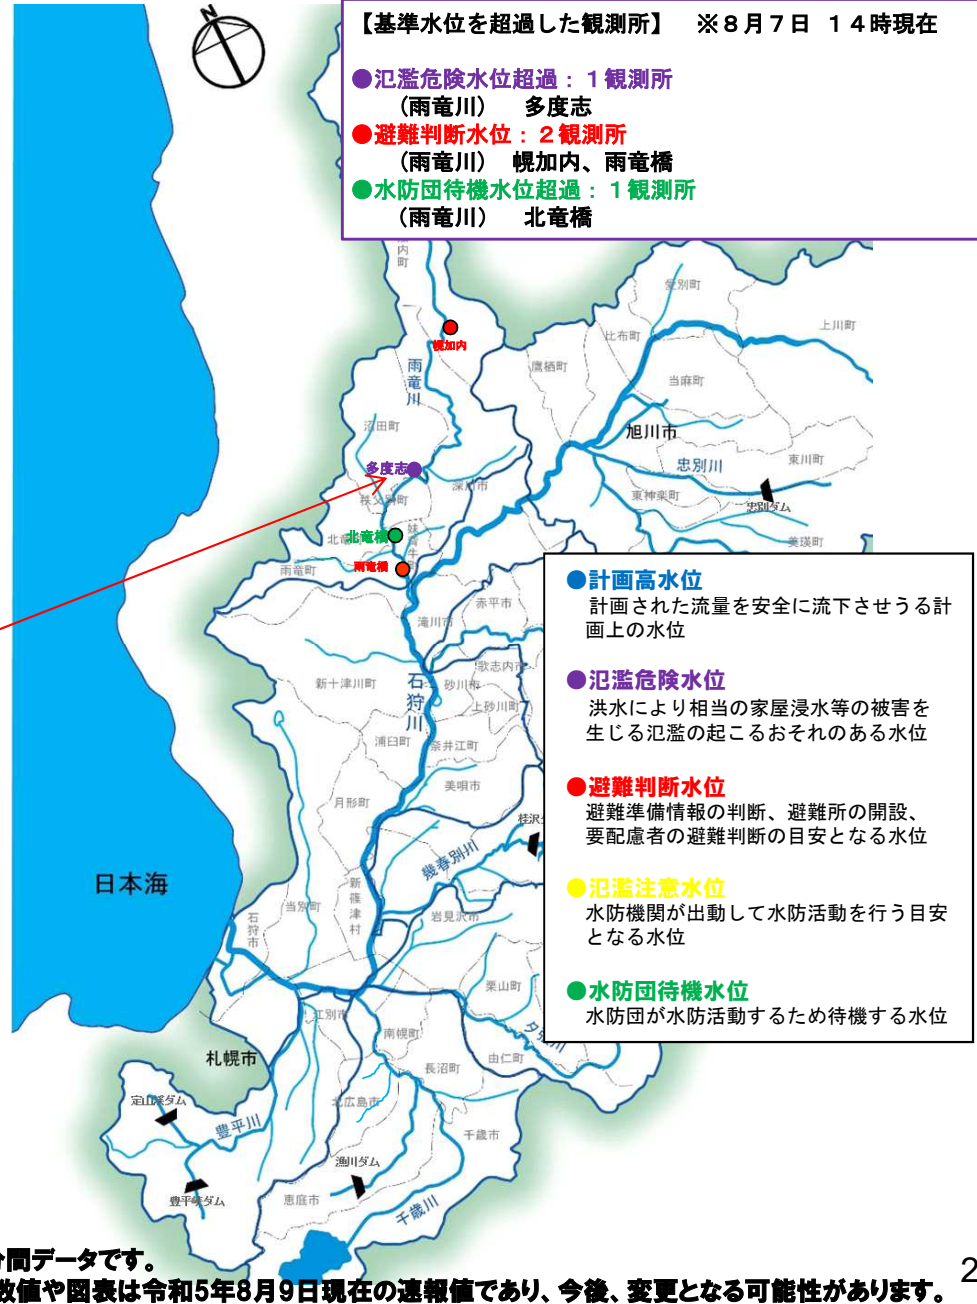
雨竜川の降雨及び水位の状況

○降雨の影響により、雨竜川の多度志水位観測所において「氾濫危険水位」を超え、平成30年洪水と同規模の高い水位を記録しました。また、上流の幌加内観測所、下流の雨竜橋観測所でも「避難判断水位」を超える出水となりました。

※最高水位のデータは10分間データです。  
※本速報に記載されている数値や図表は令和5年8月9日現在の速報値であり、今後、変更となる可能性があります。

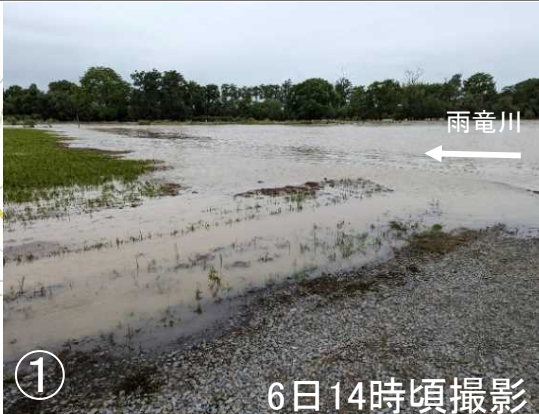
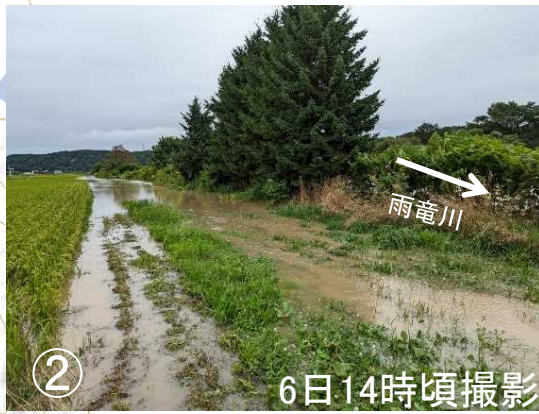
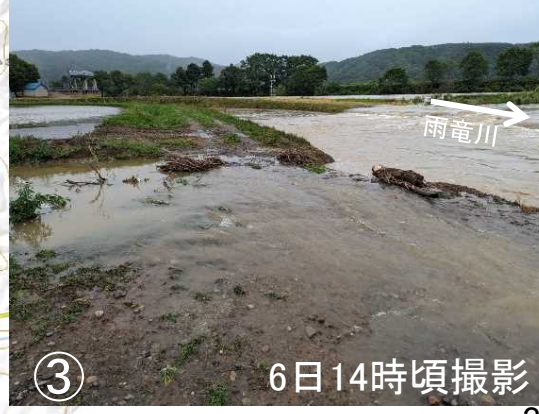
# 深川市多度志付近及び沼田町共成付近の浸水被害状況

○雨竜川の氾濫により、多数の浸水被害が確認された深川市多度志付近及び沼田町共成付近において、約20haの浸水被害が発生しました。家屋の浸水は確認されていません。(開発局調べ)

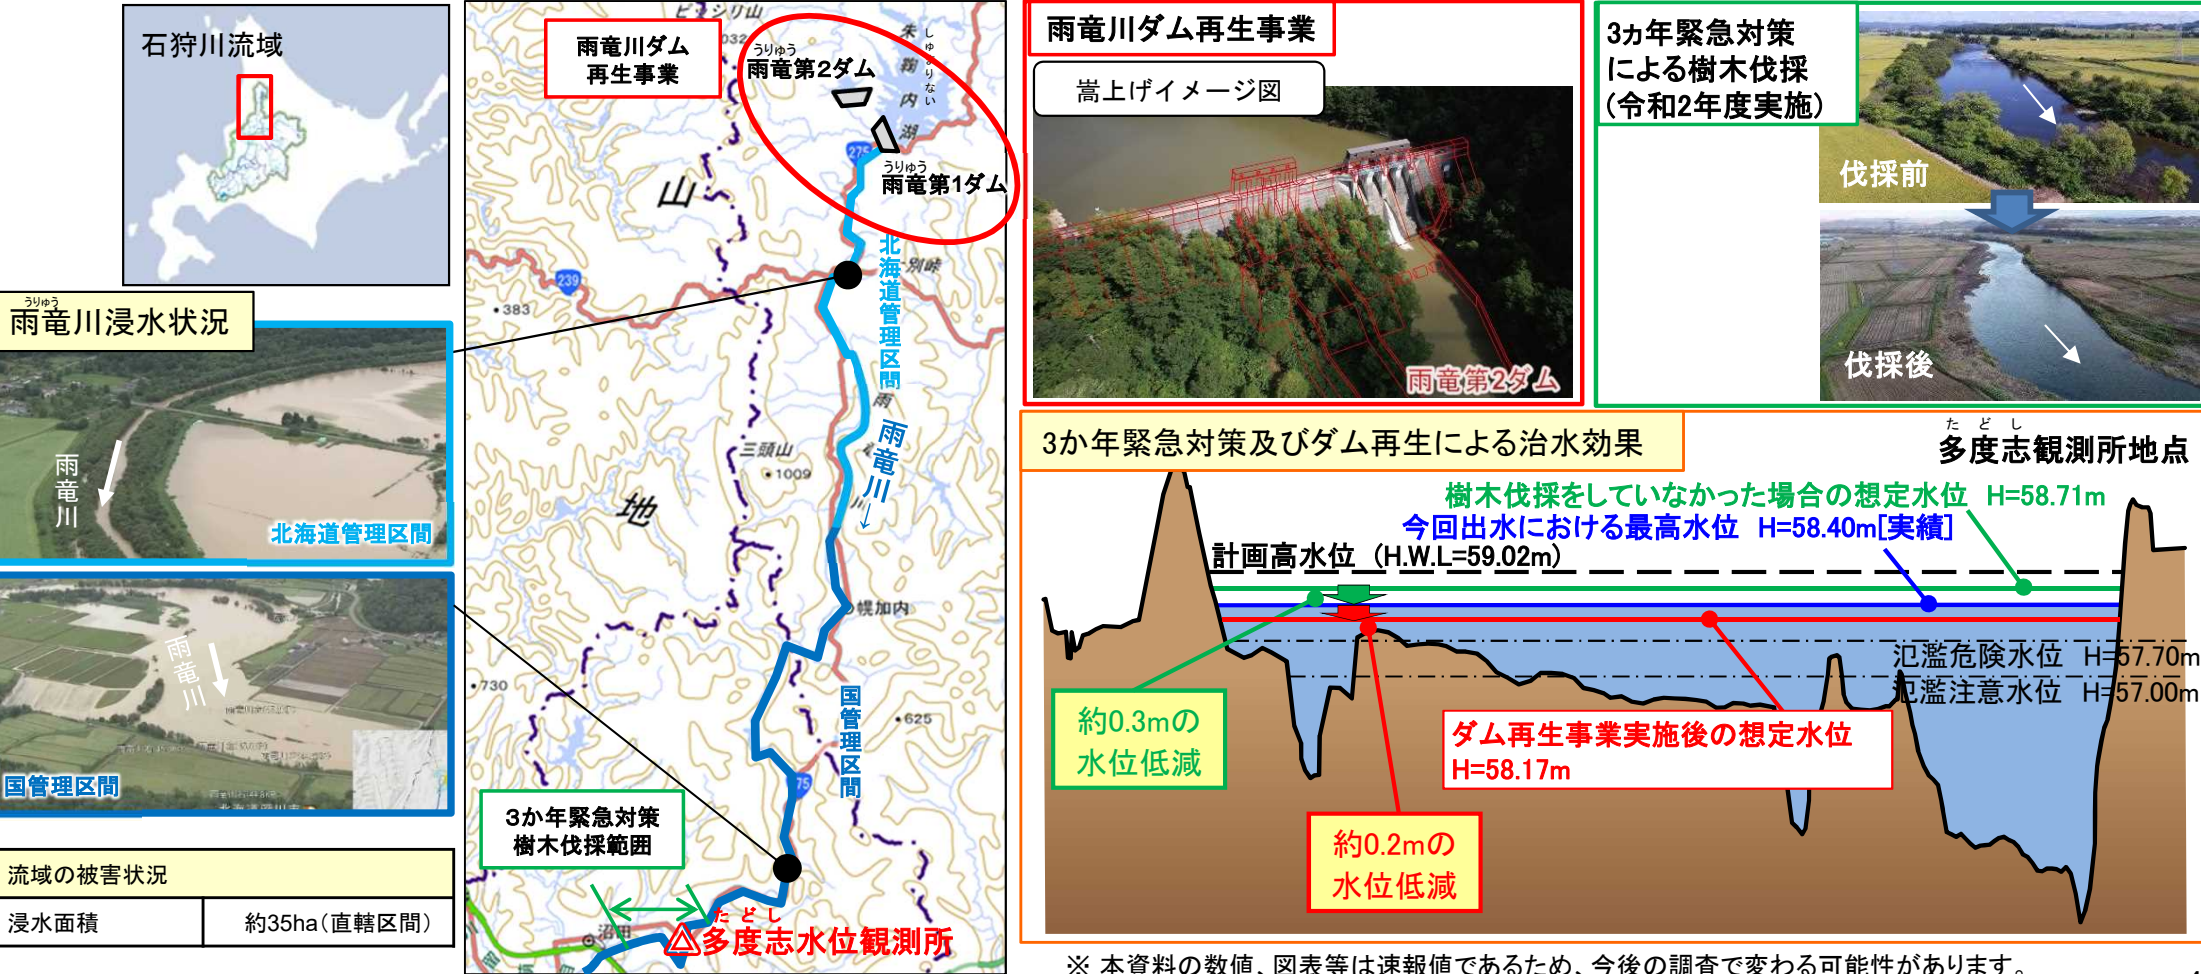
○雨竜川では、『防災・減災、国土強靱化のための3か年緊急対策』による樹木伐採により、上流の主要地点多度志(国管理区間)の水位を約0.3m低減させる効果があったと推測されます。また、現在、雨竜川上流で進めている雨竜川ダム再生事業が実施された場合、さらに水位を約0.2m低減させる効果があったと想定されます。

○近年、雨竜川流域では平成26年、平成28年、平成30年、令和2年と洪水が頻発しているため、令和4年8月に雨竜川河川整備計画を変更し、洪水を安全に流下させる河道掘削に加え、上流の直轄ダム再生事業を位置づけ、事業を推進しているところです。また、北海道管理区間においては雨竜川大規模特定河川事業が進められています。
