令和6年7月23日から24日にかけての大暴雨による

氾濫発生状況をお知らせします。

令和6年7月23日から24日にかけての大雨による 出水の概要(雨竜川)

国土交通省 北海道開発局
札幌開発建設部
令和6年7月26日

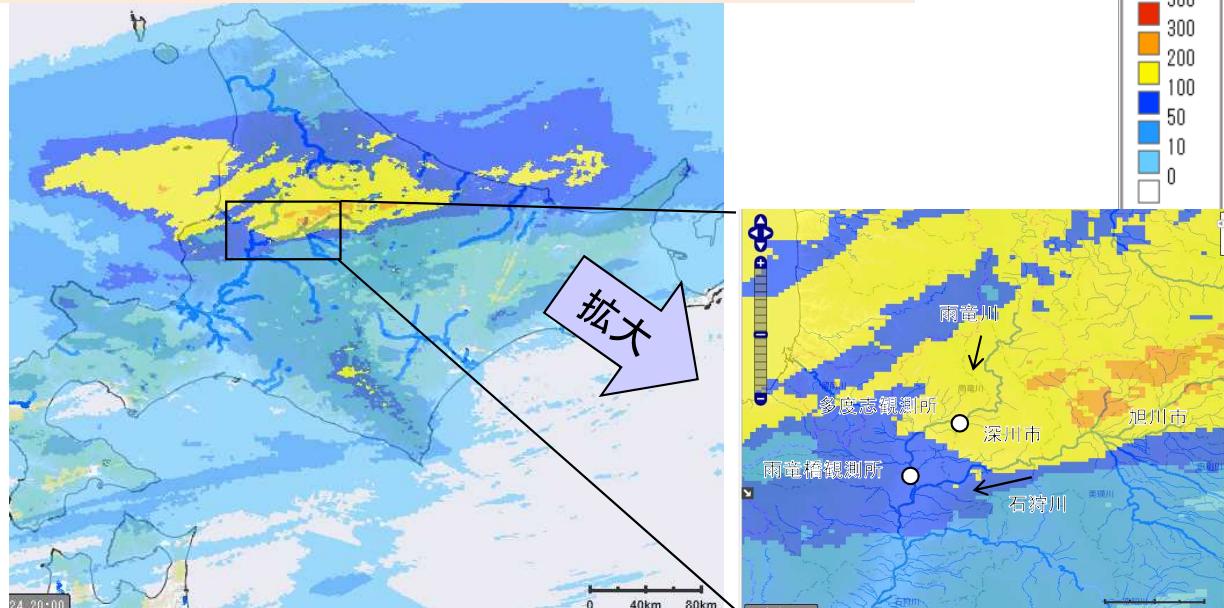
令和6年7月23日20時～24日20時までの累計雨量

- 7月23日から24日にかけて雨竜川流域では、流域平均112mmの降雨がありました。
- 札幌開発建設部が管理する河川では、雨竜川の多度志水位観測所において「氾濫危険水位」を超えており、令和5年洪水と同規模の高い水位を記録しました。また、下流の雨竜橋観測所でも「氾濫注意水位」を超える出水となりましたが、現在は基準水位を超過している観測所はありません。
- このため、当部が管理する雨竜川の直轄区間の一部において、氾濫が発生しました(開発局調べ)。

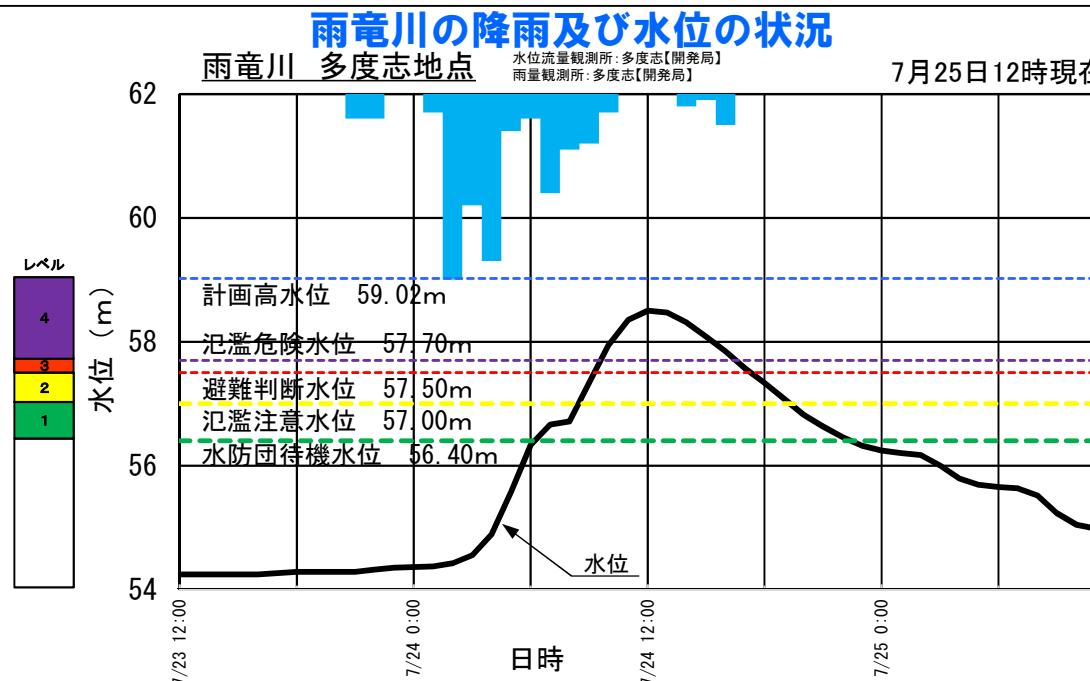
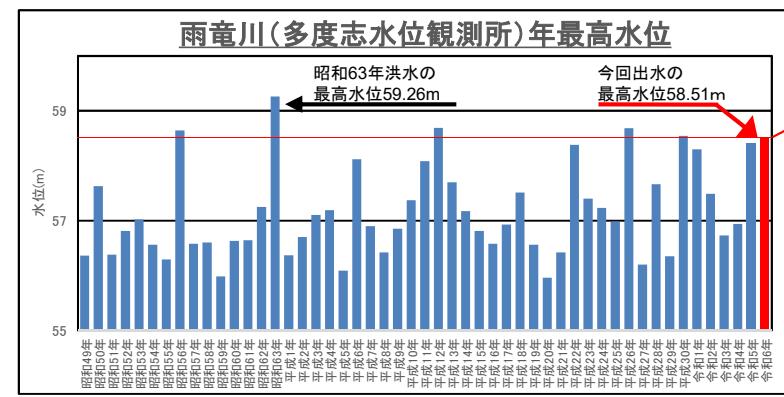
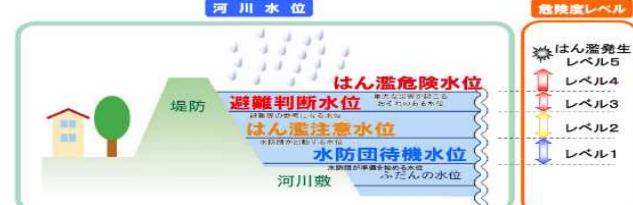
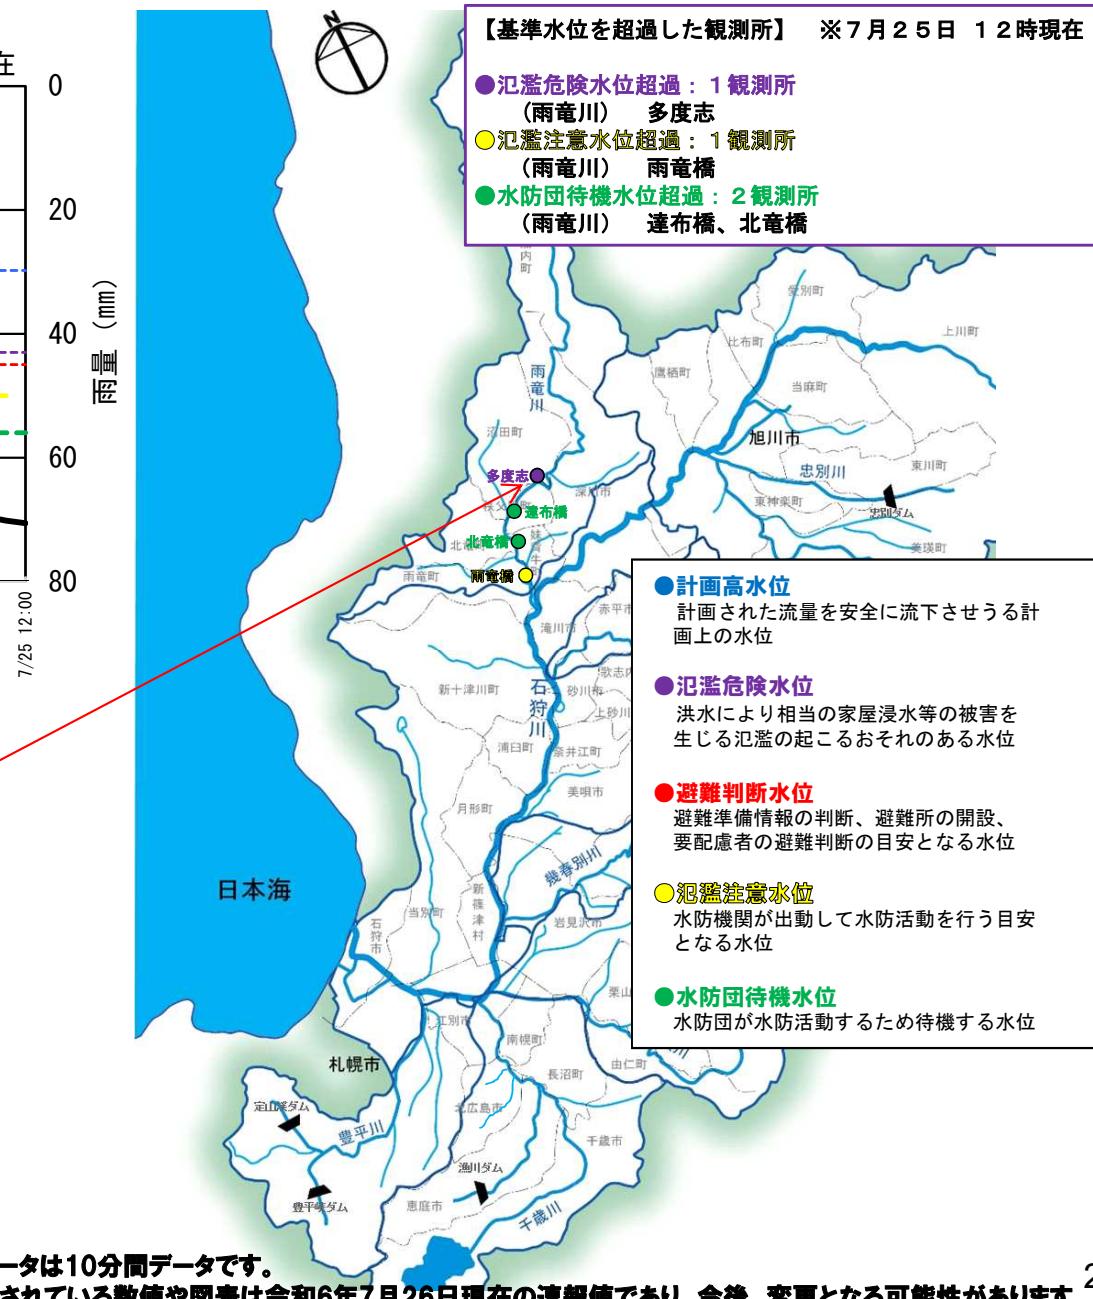
○降雨の影響により、雨竜川の多度志水位観測所において「氾濫危険水位」を超え、令和5年洪水と同規模の高い水位を記録しました。また、下流の雨竜橋水位観測所でも「氾濫注意水位」を超える出水となりました。

*最高水位のデータは10分間データです。

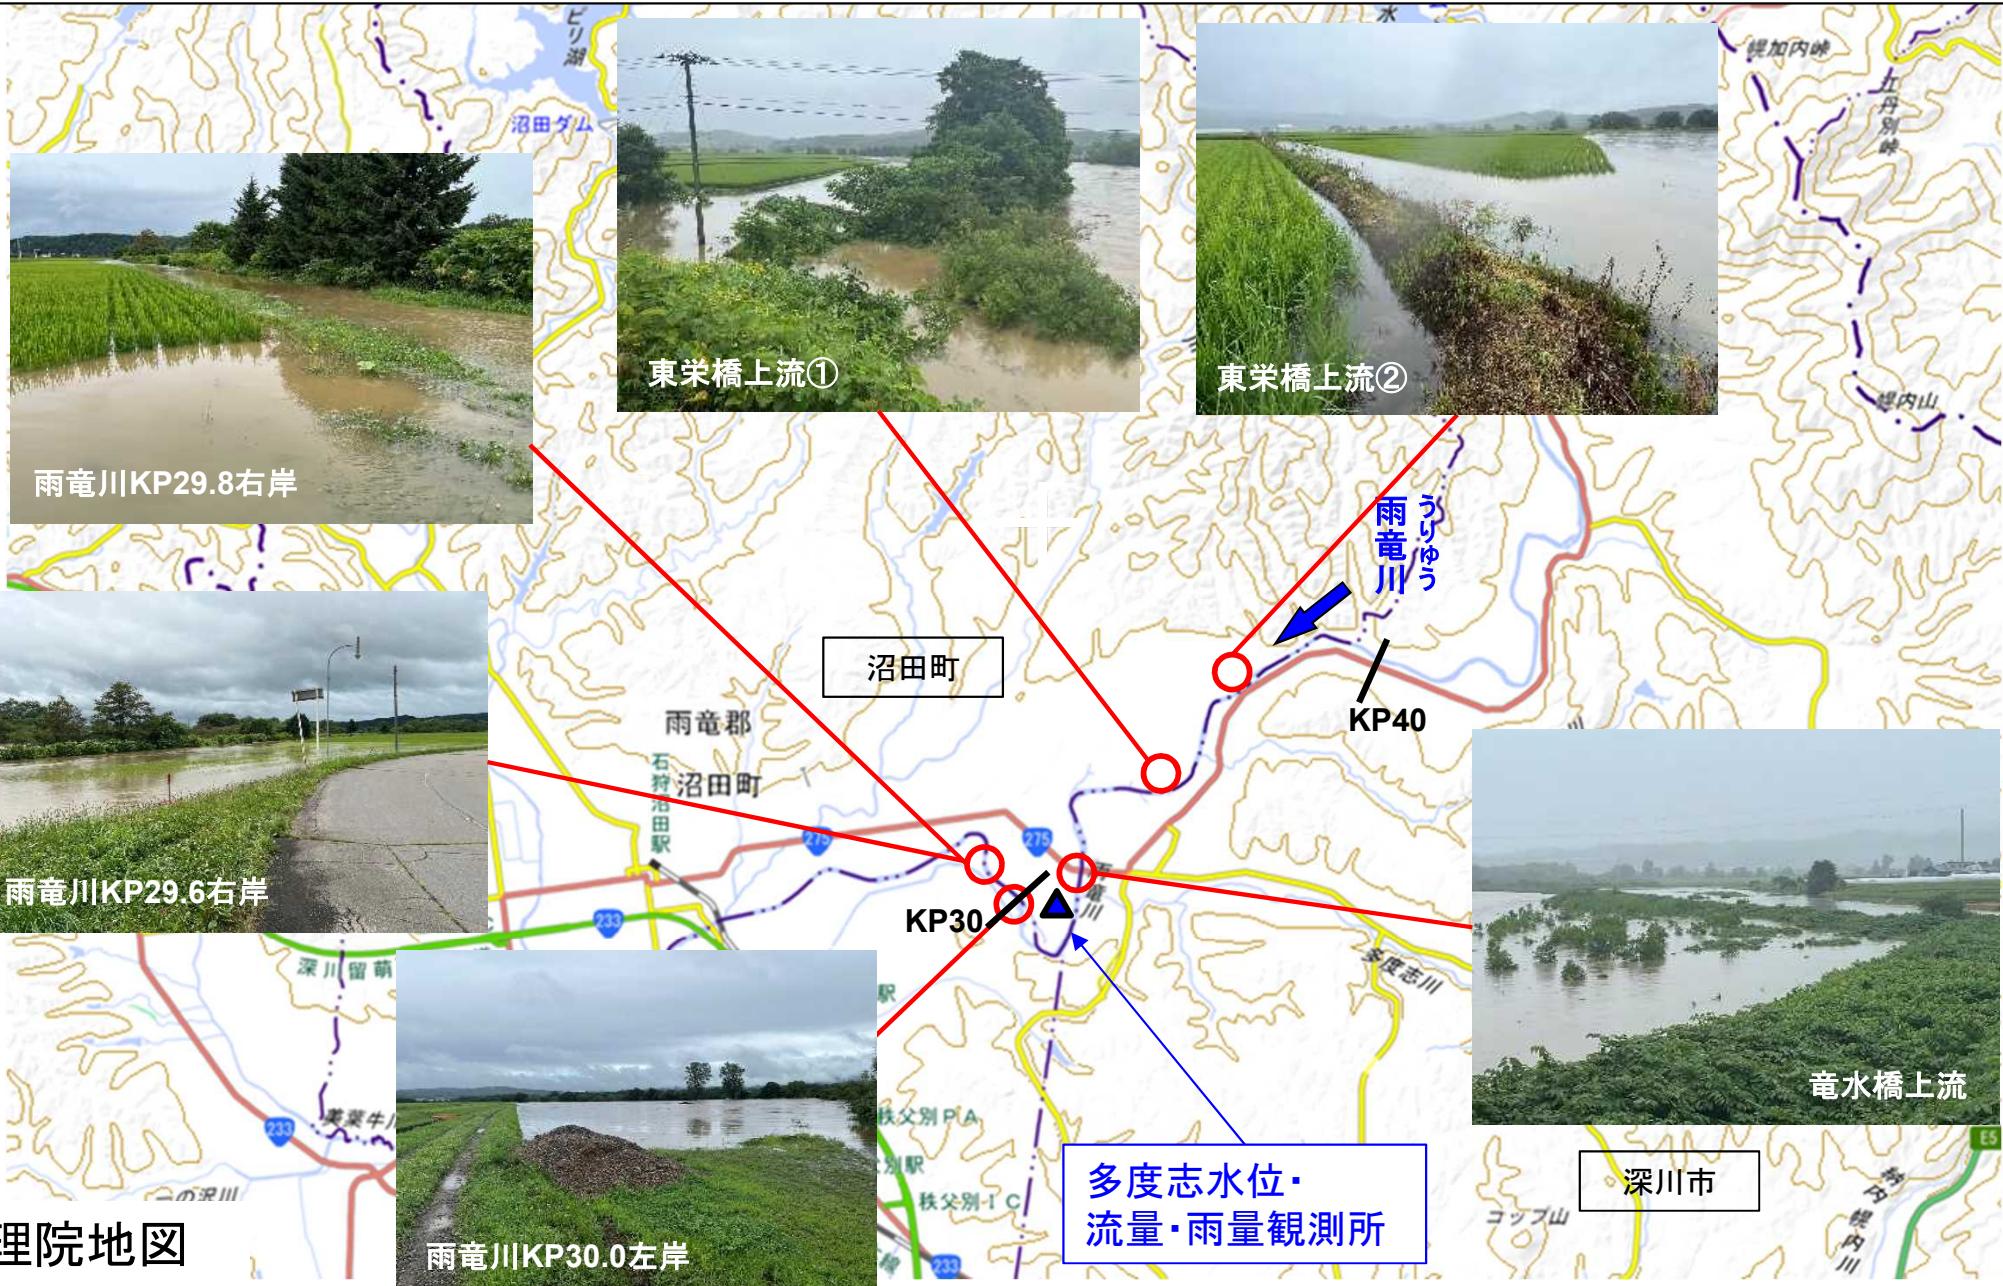
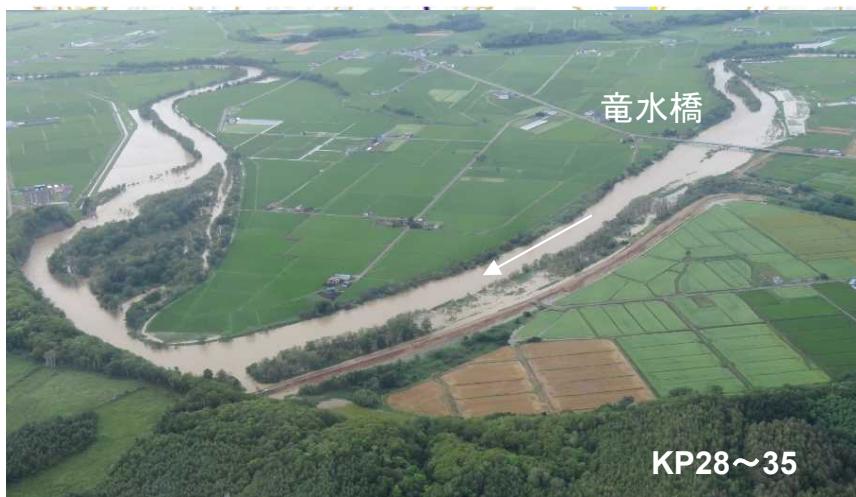
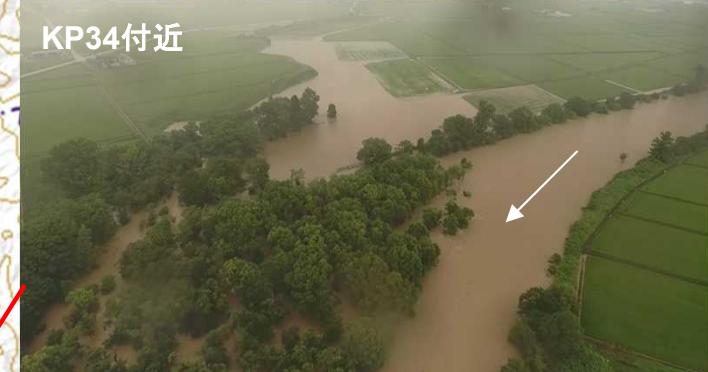
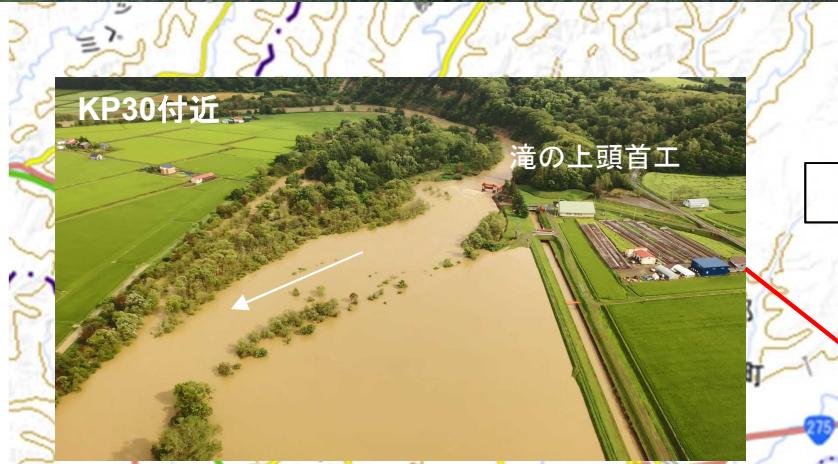
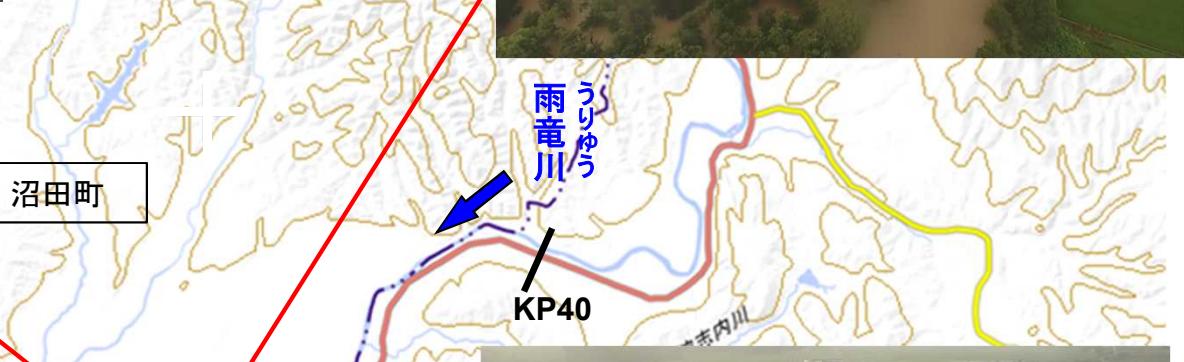
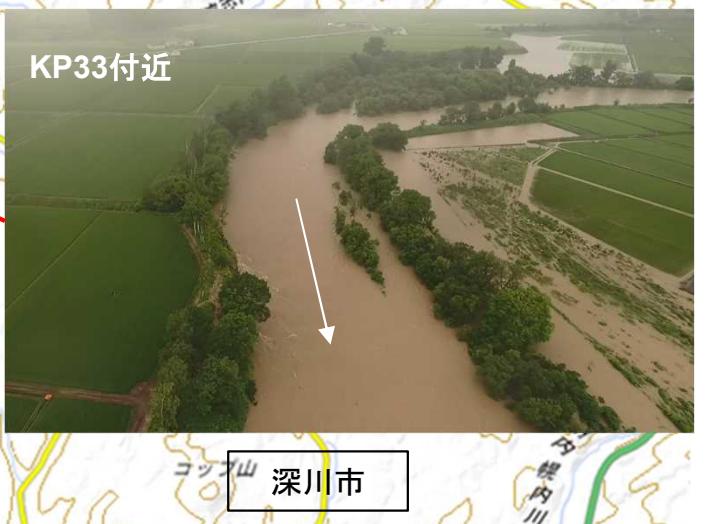
令和6年7月23日からの大雨による深川市多度志周辺の浸水被害状況①

○雨竜川の氾濫により、ふか がわし ちっぽ べつちょう ぬまた ちょう 深川市をはじめ秩父別町や沼田町において浸水被害が発生しました。現時点において家屋の浸水は確認されていません。(開発局調べ)
