札幌開発建設部

## 令和6年7月23日から24日にかけての大雨による 浸水被害状況をお知らせします。

# 令和6年7月23日から24日にかけての大雨による 浸水被害の概要(雨竜川<sup>う りゅう がわ</sup>)

令和6年7月31日

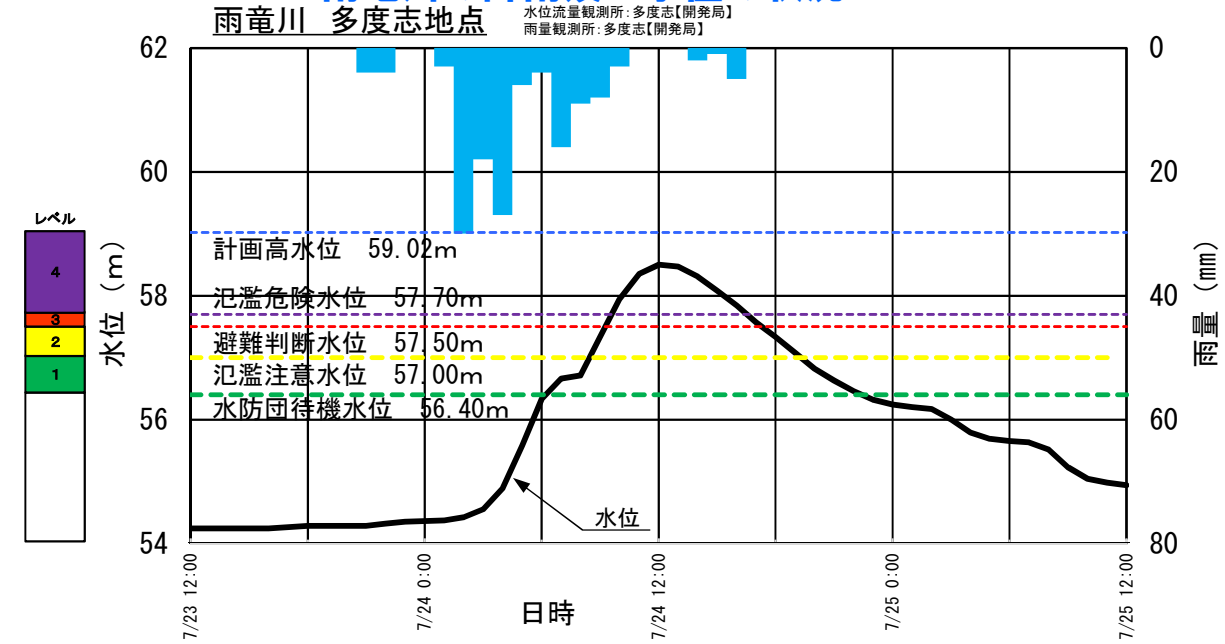
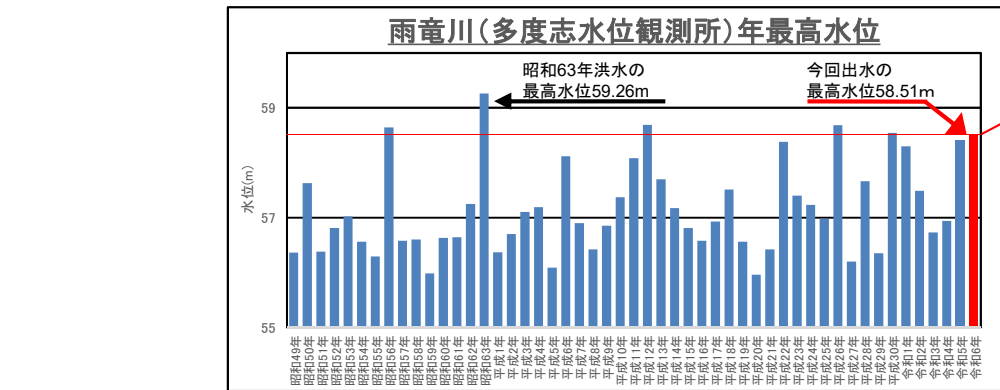
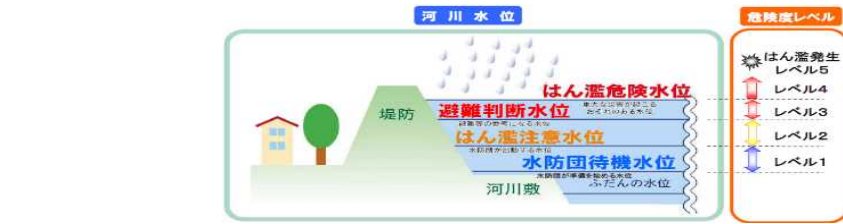
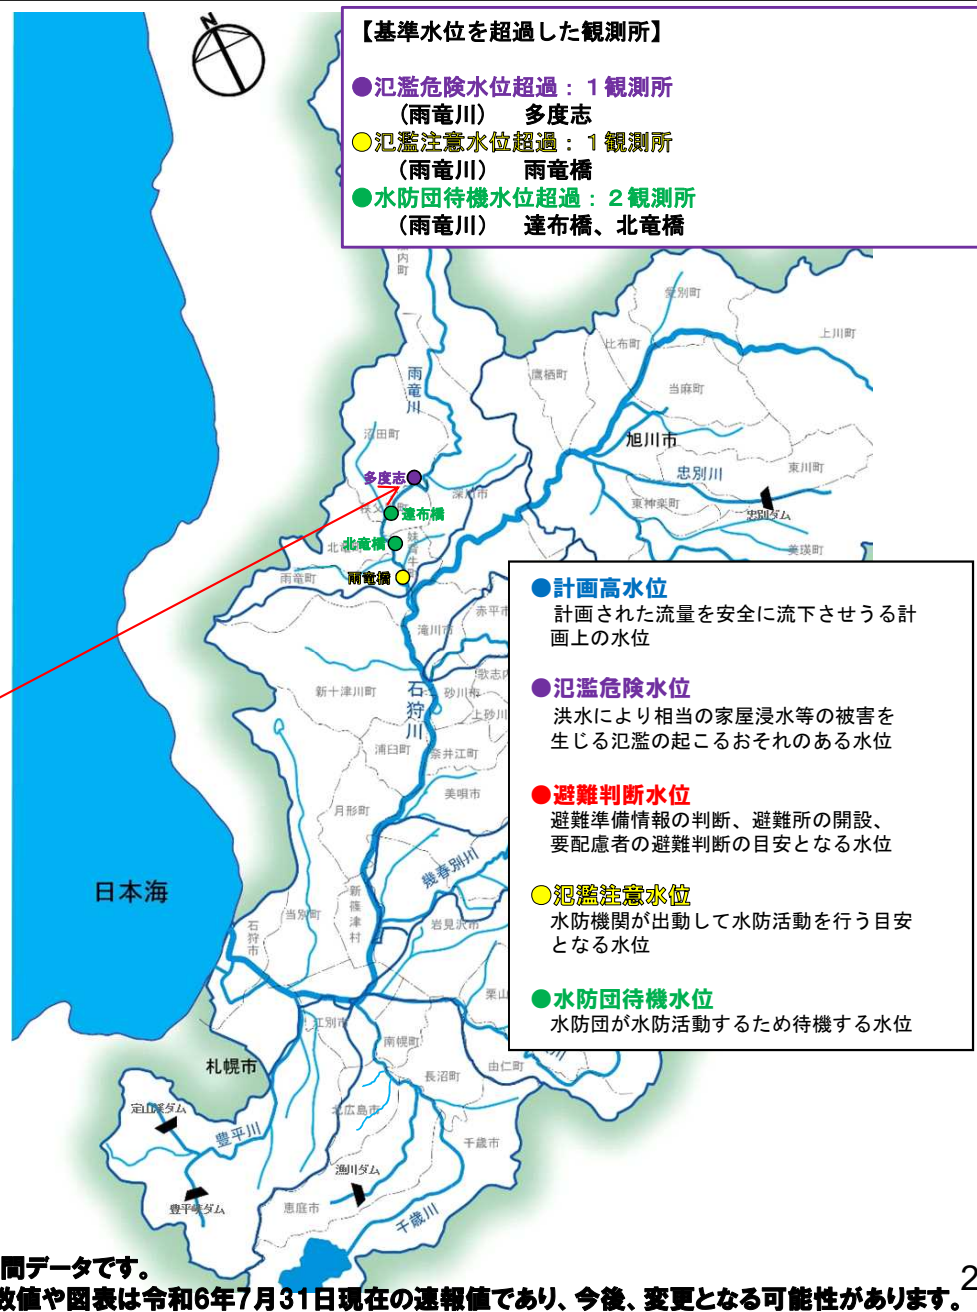
雨竜川の降雨及び水位の状況

○降雨の影響により、雨竜川の多度志水位観測所において「氾濫危険水位」を超え、令和5年洪水と同規模の高い水位を記録しました。また、下流の雨竜橋水位観測所でも「氾濫注意水位」を超える出水となりました。

※最高水位のデータは10分間データです。  
※本速報に記載されている数値や図表は令和6年7月31日現在の速報値であり、今後、変更となる可能性があります。

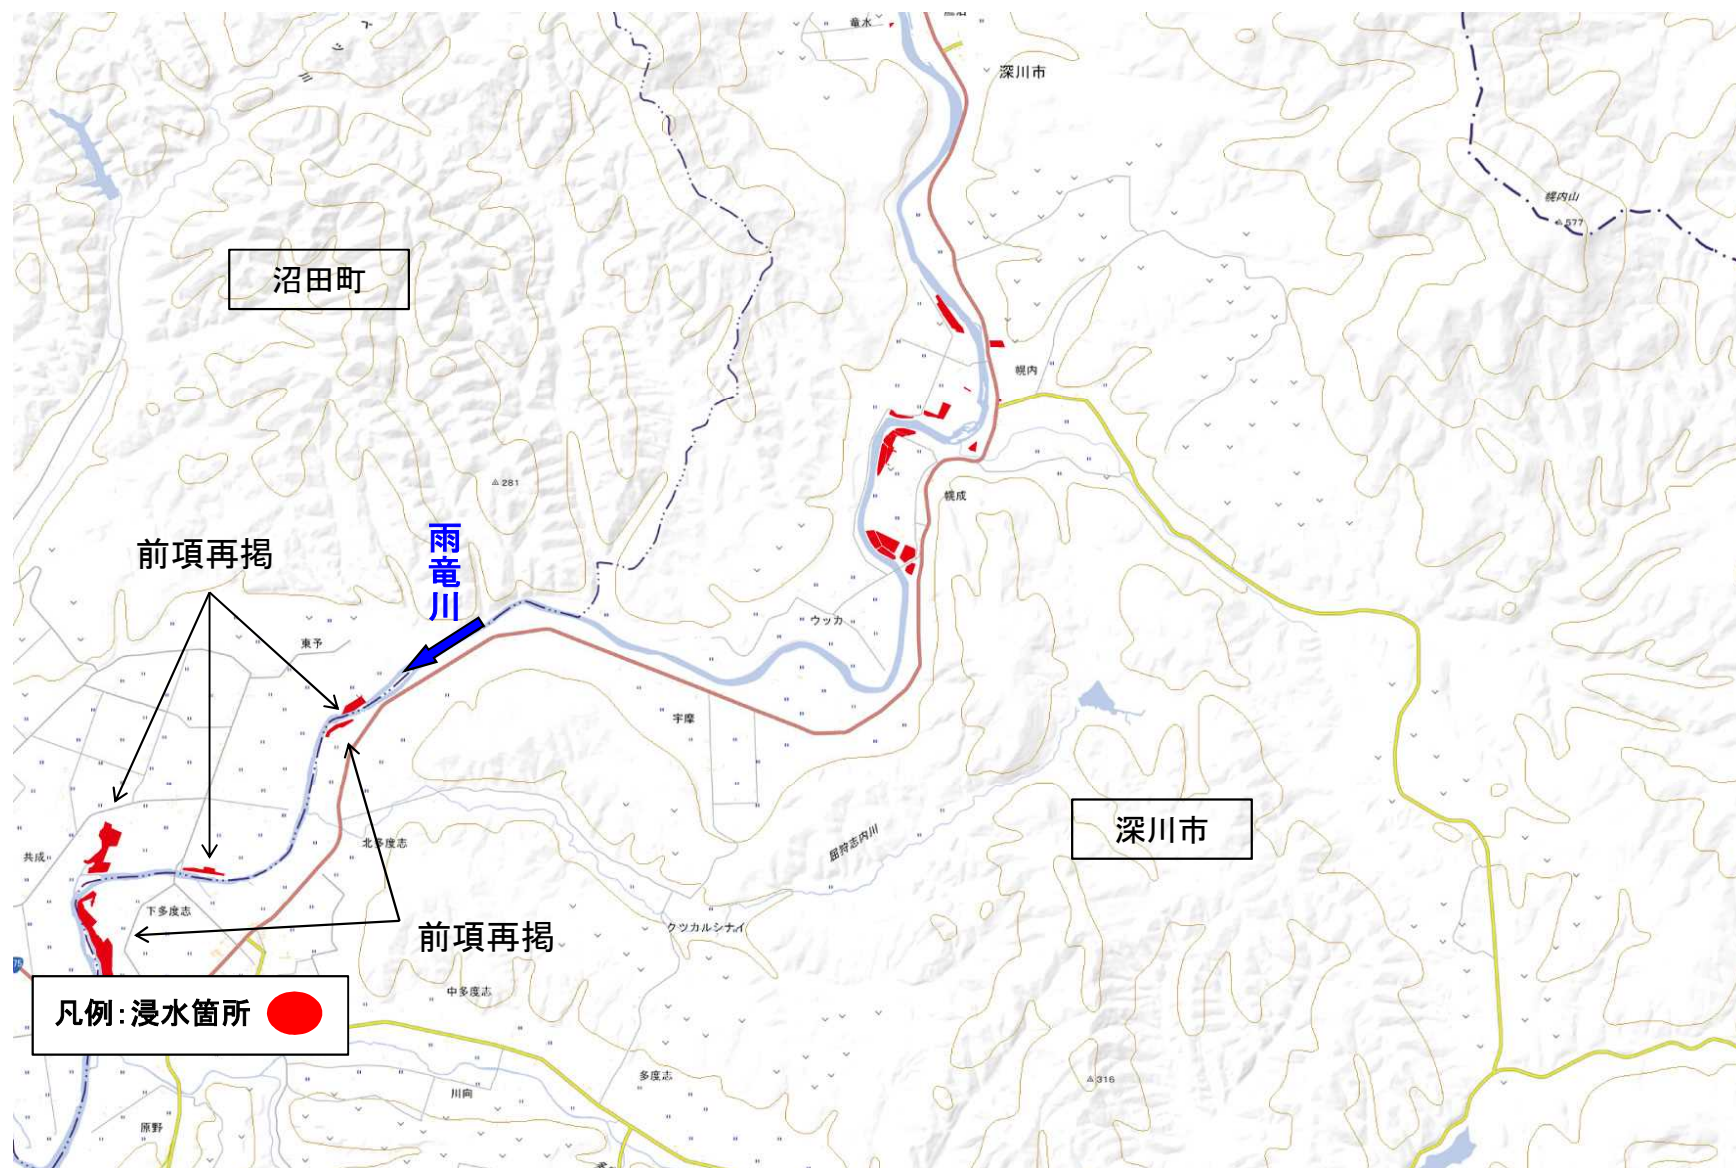
# 雨竜川(直轄区間)の浸水被害状況について (2/4)

- 今回の浸水範囲は全体で4ページにまとめており、そのうちの2ページ目です。
