令和８年１１月１６日
室 蘭 開 発 建 設 部

二風谷ダムの湖内で確認された低濃度PCBを含む塗膜の研磨粉について（第３報：終報）

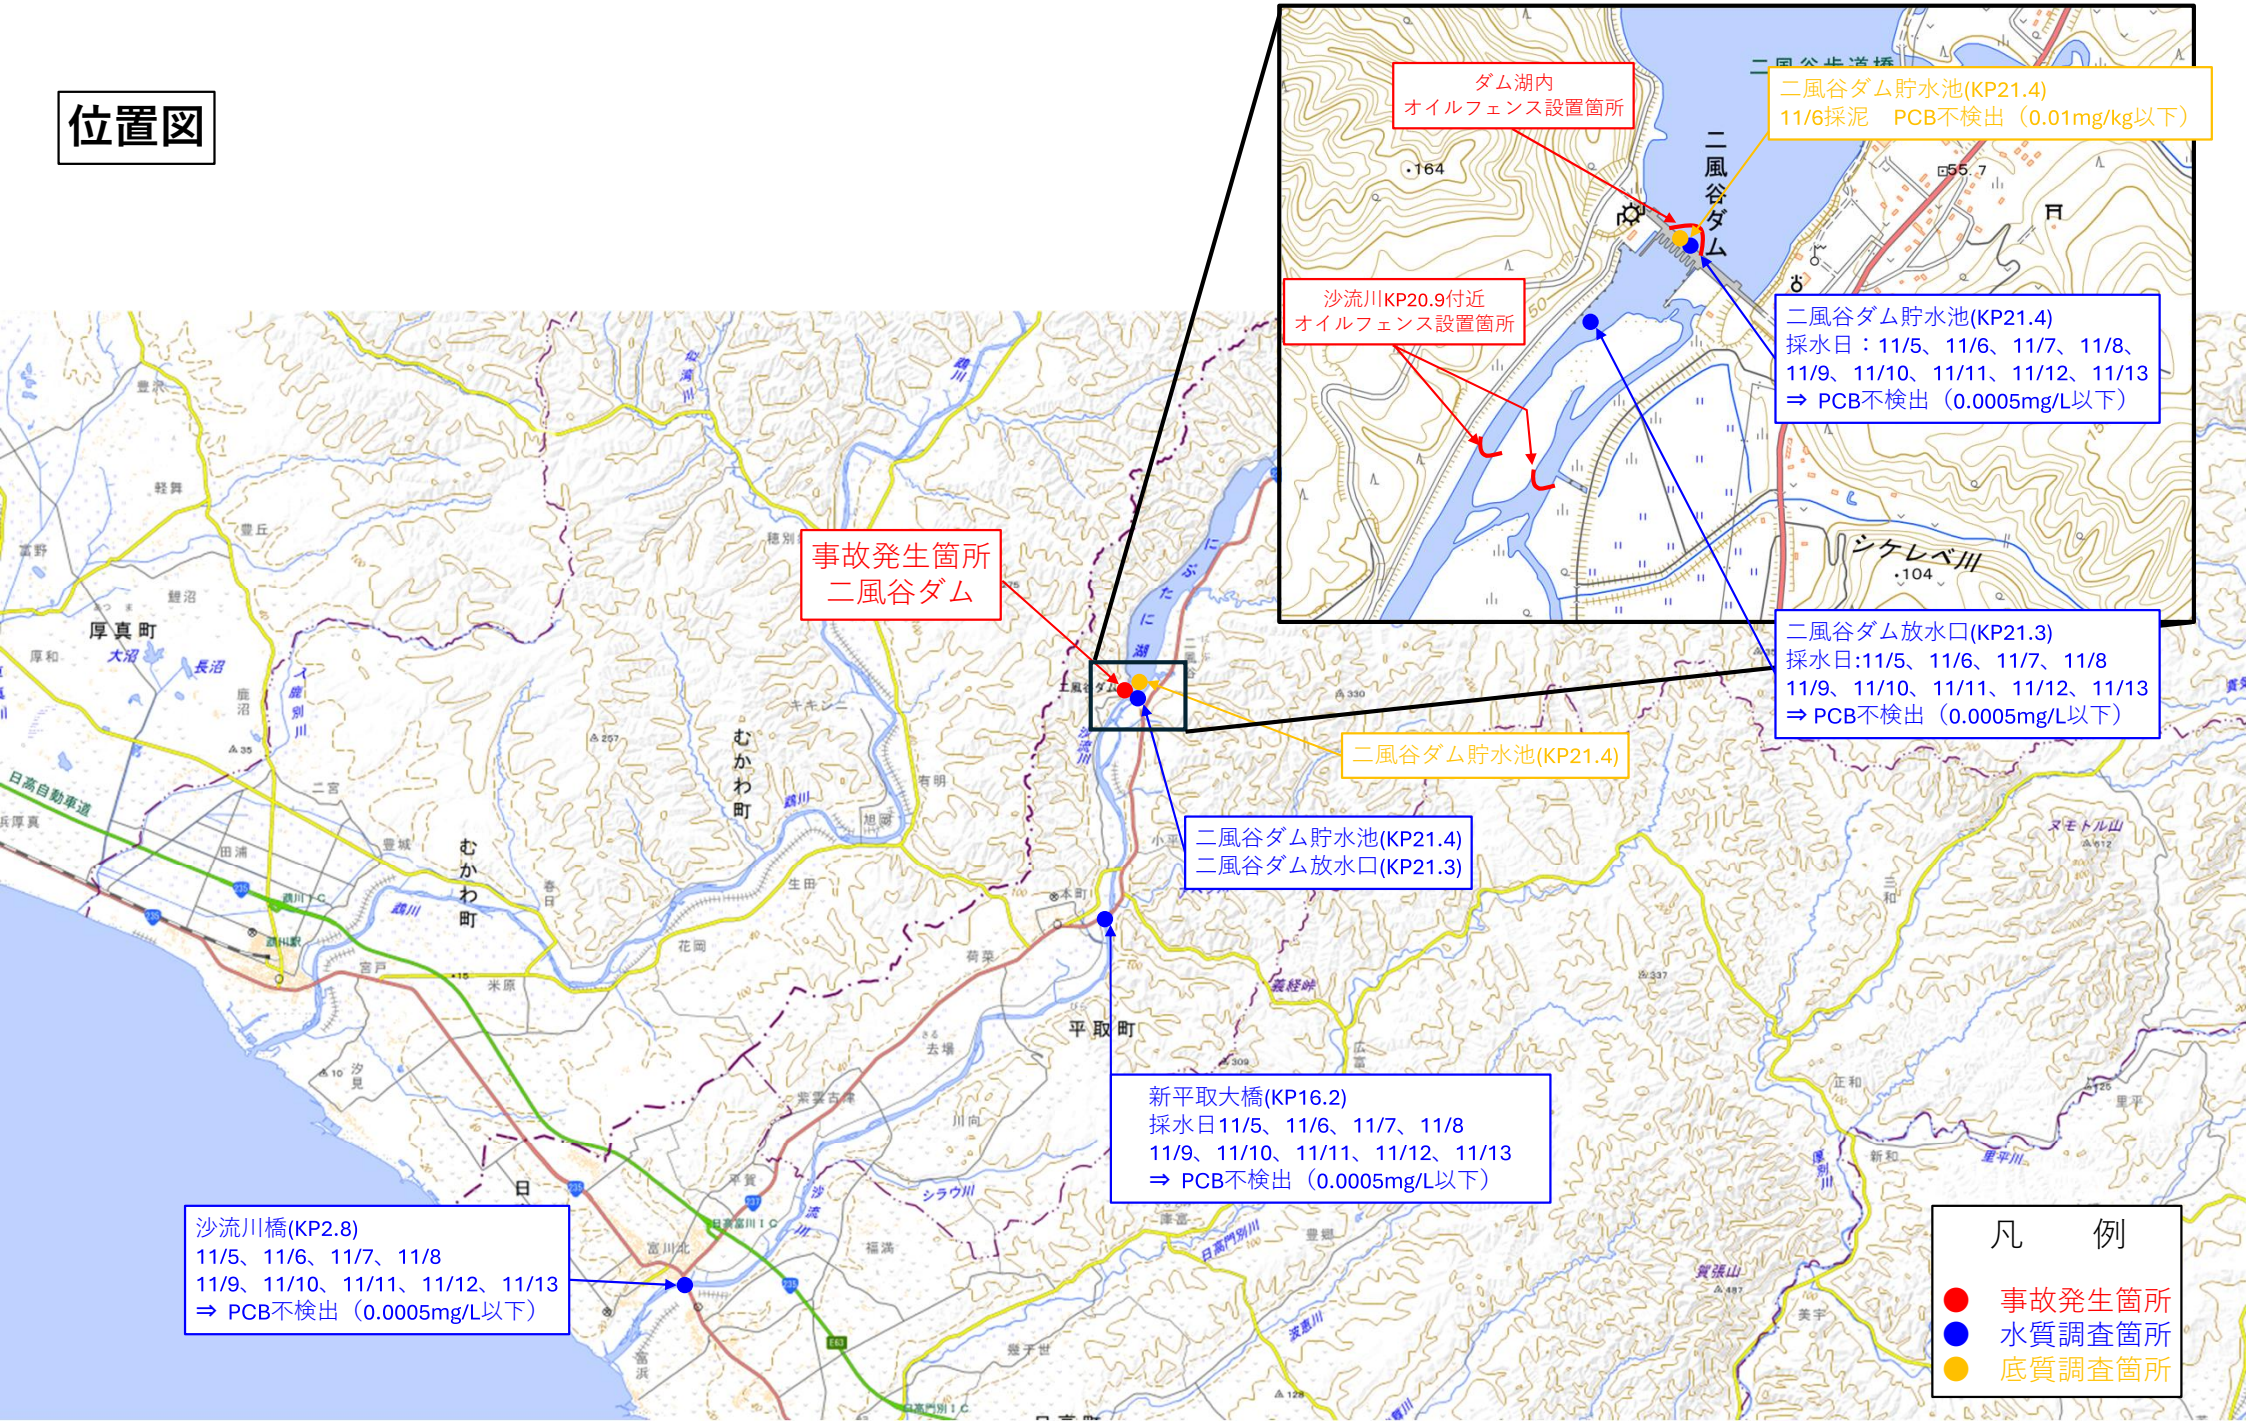
位置図

ダム湖内
オイルフェンス設置箇所
二風谷ダム貯水池(KP21.4)
11/6採泥　PCB不検出（0.01mg/kg以下）
沙流川KP20.9付近
オイルフェンス設置箇所
二風谷ダム貯水池(KP21.4)
採水日：11/5、11/6、11/7、11/8、
11/9、11/10、11/11、11/12、11/13
⇒ PCB不検出（0.0005mg/L以下）
二風谷ダム放水口(KP21.3)
採水日:11/5、11/6、11/7、11/8
11/9、11/10、11/11、11/12、11/13
⇒ PCB不検出（0.0005mg/L以下）
事故発生箇所
二風谷ダム
二風谷ダム貯水池(KP21.4)
二風谷ダム貯水池(KP21.4)
二風谷ダム放水口(KP21.3)
新平取大橋(KP16.2)
採水日11/5、11/6、11/7、11/8
11/9、11/10、11/11、11/12、11/13
⇒ PCB不検出（0.0005mg/L以下）
沙流川橋(KP2.8)
11/5、11/6、11/7、11/8
11/9、11/10、11/11、11/12、11/13
⇒ PCB不検出（0.0005mg/L以下）
凡　例
事故発生箇所
水質調査箇所
底質調査箇所
厚真町
むかわ町
平取町
日高自動車道
二風谷ダム
シケレベツ川
国土地理院地図
