## 平成30年7月2日からの大雨による 出水の概要（速報版第1報）について

# 平成30年7月2日からの大雨による出水の概要 (石狩川上流)

国土交通省 北海道開発局  
旭川開発建設部  
平成30年7月3日

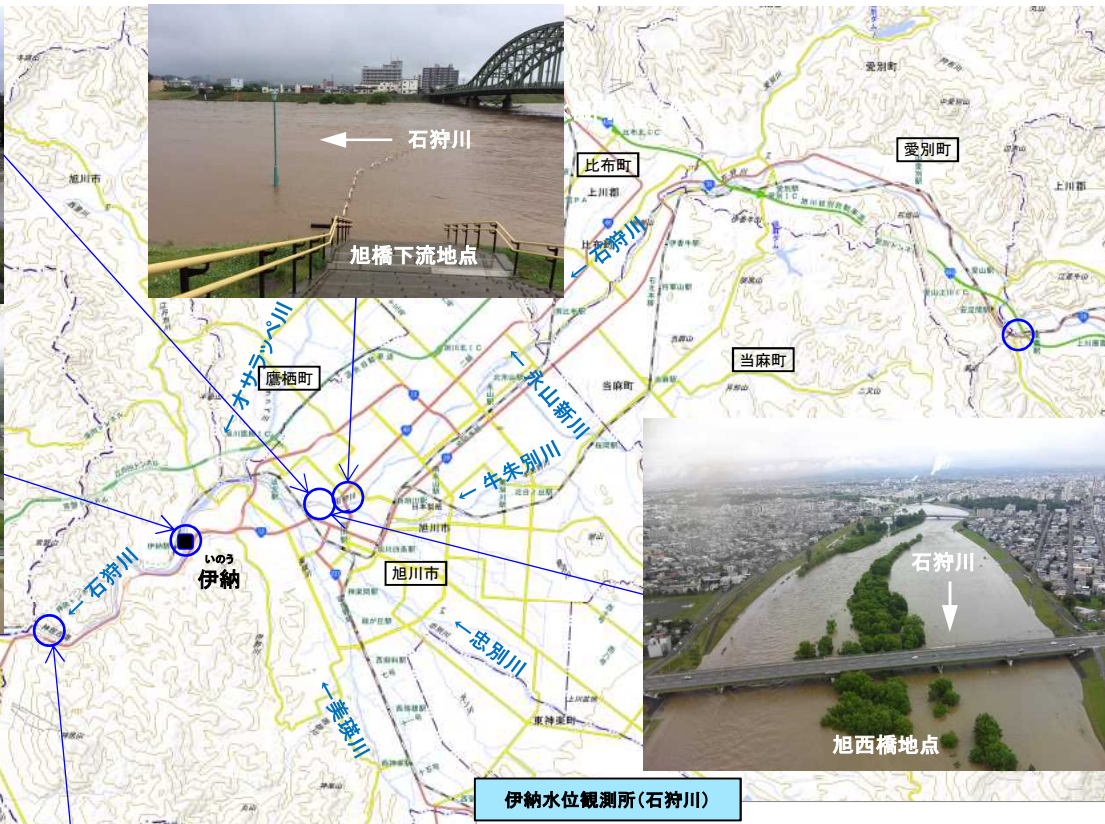
神居大橋(出水状況)

平成30年7月2日からの大雨により、石狩川上流の伊納水位観測所では、はん濫危険水位を超過し、旭川市では避難勧告が発令され、一部被害が発生しました。

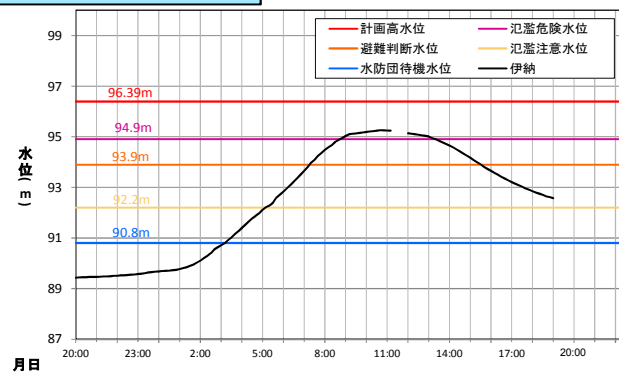
伊納水位観測所(石狩川)

- 【基準水位を超過した観測所】
- はん濫危険水位超過: 1観測所  
(石狩川)伊納
  - 避難判断水位超過: 1観測所  
(石狩川)旭橋
  - はん濫注意水位超過: 5観測所  
(石狩川)中愛別  
(牛朱別川)旭永橋、鹿島橋  
(美瑛川)辺別太、西神楽
  - 水防団待機水位超過: 4観測所  
(忠別川)暁橋  
(美瑛川)西一区  
(辺別川)18号  
(永山新川)北永
