3. 標茶町上流部の河床低下対策

3-1 河床低下の現状と問題点

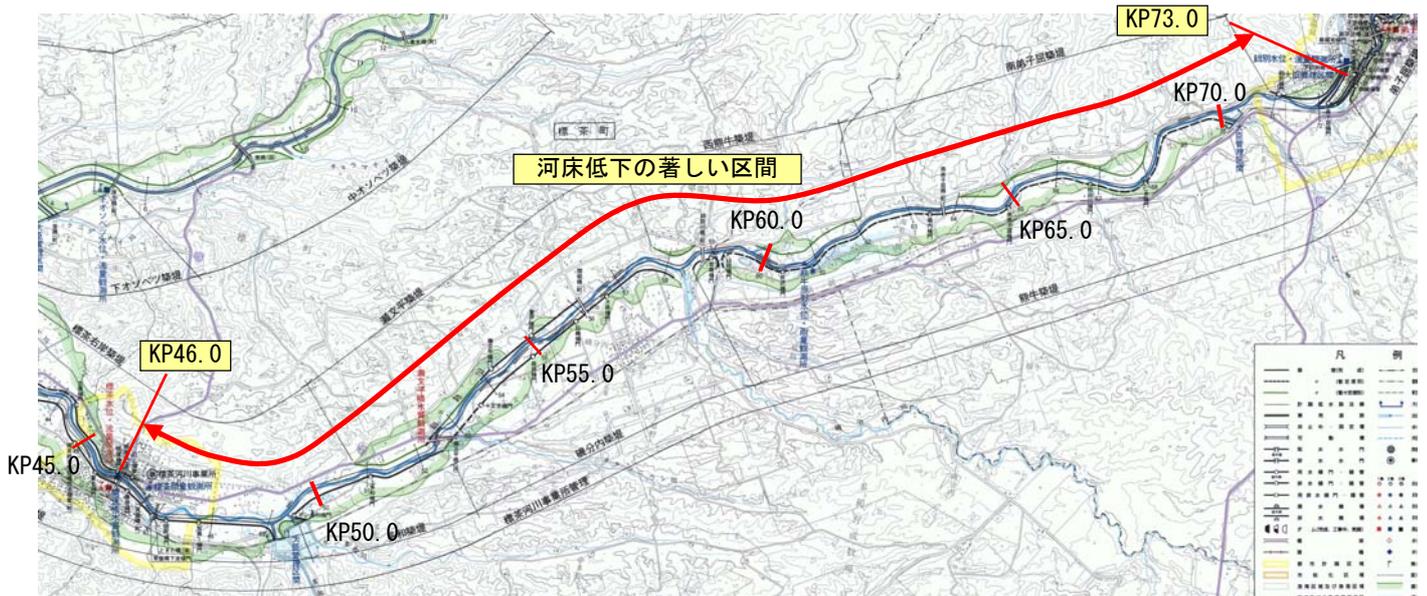
図 2-8 河床低下区間 (釧路開発建設部 釧路川上流管内図(H15)より)

釧路川上流の KP46～73 付近は河床低下が著しく進行しています。

特に KP63～71 区間の低下量は顕著であり、現在においても河床低下が進行している状況にあります。
