茂辺地木古内道路 山の神大橋の橋面舗装  
におけるブリスタリング対応について  
—発生事例および電気抵抗を用いた水分検知技術の試行—

函館開発建設部 函館道路事務所 第3工務課

函館江差自動車道 茂辺地木古内道路に建設された山の神大橋(L=241m, 6 径間連続 PC コンポ桁橋)の橋面舗装において、基層に多数のブリスタリングの発生が確認された。本報ではブリスタリング発生箇所の調査および除去方法について報告するとともに、舗装劣化要因となる舗装層間の水分侵入を把握するため、電気抵抗値を用いた水分検知技術も試行したため併せて報告する。

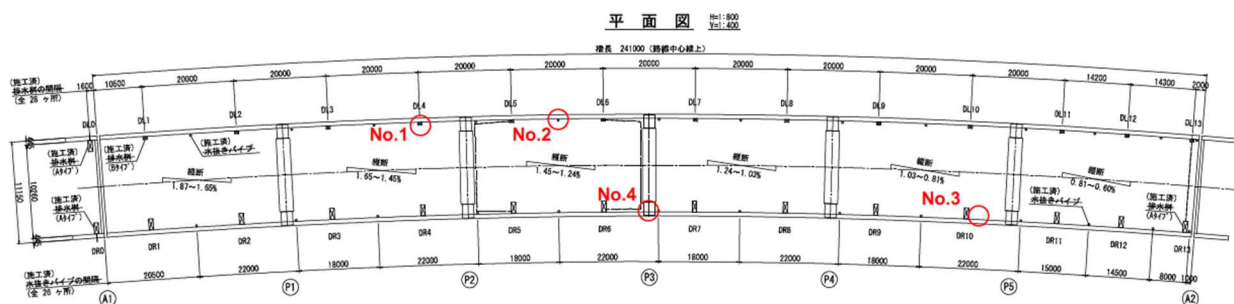
図-5 電気抵抗設置箇所図

既往の文献<sup>6),7)</sup>によると水分が存在し湿潤な状態にあると、水分が存在しない乾燥した状態、あるいは水分が凍結している状態と比べて電気抵抗が低いことが分かっている。そこで、この技術に着目し、特にブリスタリングが多く発生した箇所の防水層上面に電気抵抗を計測するセンサーを設置し、電気抵抗を計測した。センサーの設置状況を図-5 および図-6 に示す。電極の設置は上下線各 2 箇所ずつ計 4 箇所、設置条件は既往の文献<sup>6),7)</sup>に準拠し電極間隔はいずれも 5cm としている。
