天塩沿岸地区における空気弁保護工内の 滞留水対策工法の適用性検証 —空気弁保護工の調査方法と滞留水対策—

留萌開発建設部 土地改良情報対策官

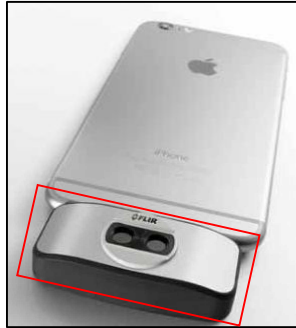
写真-2.1 FLIR ONE (赤枠内)

このため、Android (Google) 及びiOS (アップル) 用のスマートフォンに接続することで可視画像と熱画像の両方の写真撮影が可能であり、且つ安価で軽量 (32g) な「FLIR ONE」(写真-2.1) で撮影した画像は、温度が高い場合は赤、温度が低い場合は群青色になる特徴があるため、これを使用して、調査写真の撮影を行なった。
