平成28年度

一般国道233号深川橋床版劣化・損傷調査に関する取り組み

—長寿命化対策に向けた調査手法—

札幌開発建設部 深川道路事務所 計画課

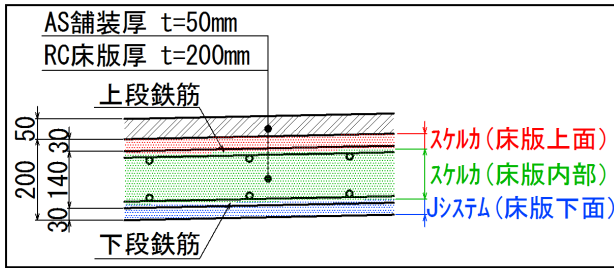
図-3 深川橋のスクリーニング調査

以上から深川橋では図3に示す調査により橋梁全体のスクリーニングを行うこととした。

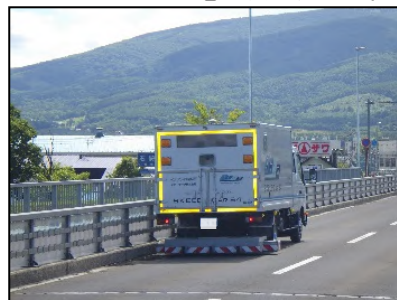
写真-11 調査状況

スケルカは電磁波の電気的特性の境界で反射波を生じる性質を利用し、入射波と反射波の伝播時間と伝播速度から鋼材のかぶり等を推定する電磁波レーダと同様の原理で調査をおこなう。電磁波レーダは一对のシングル配列であるのに対し、スケルカは多配列の電磁波レーダで計測した反射波データを三次元的に処理して、構造物内部の劣化部を調査する。電磁波の原理を図4に、深川橋の調査状況を写真11に示す。

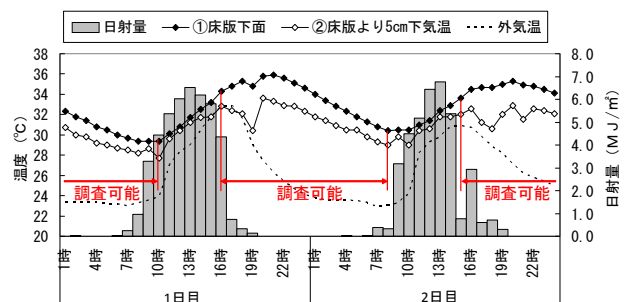
図-5 Jシステムの調査可能時間帯

- ①日較差7℃以上が望ましい。(構造物に0.2℃以上の温度差が生じる1日の温度差)
 - ②雨は床版の熱を奪うため、雨天時は調査が困難となる。
 - ③構造物に対し、撮影角度は30°以上必要となる。
- 一般的なJシステム調査可能時間帯を図5に示す。³⁾
