# 白鳥大橋における舗装補修工事について

## — 予防保全を考慮した舗装補修の事前調査から施工まで —

室蘭開発建設部 室蘭道路事務所 計画課

一般国道37号白鳥大橋（写真-1）は国内で唯一、積雪寒冷地に建設された長大吊橋である。橋長1380m、3径間2ヒンジ補剛吊桁形式の大規模橋梁で、中央径間長720mは国内第10位の長さを誇る。昭和60年に着工、13年に渡る建設期間を経て、平成10年6月に供用開始された。上下各1車線の自動車専用道路であり、片側有効幅員6.855m、中央分離帯を有する。

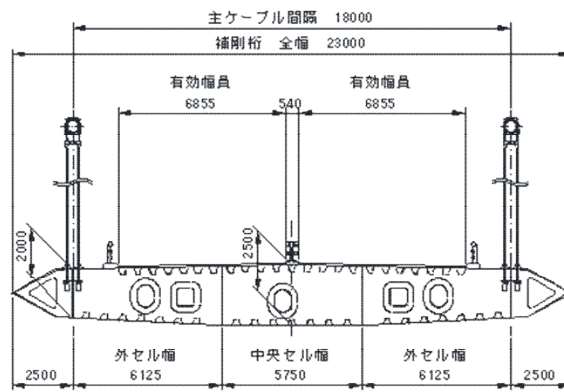
図-1 白鳥大橋断面図

本橋は交通振動や風、地震などで生じる大きな変形を許容する柔構造形式であり、揺れ易く、たわみが大きいという特徴を有する。また死荷重の軽減を図るため鋼床版箱桁形式（図-1）を採用、さらには積寒地、海上という架橋環境の特殊性も有する。

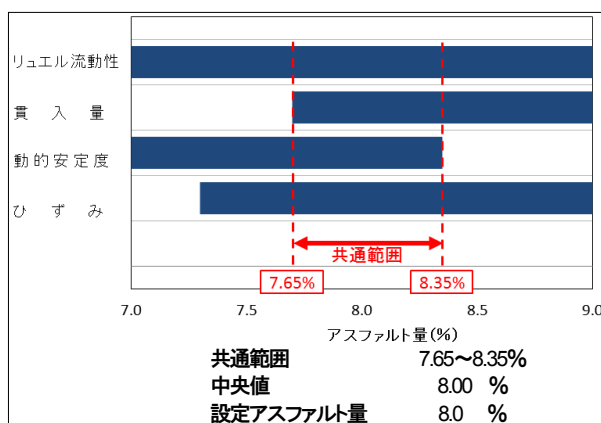
図-2 適正アスファルト量(グースAs)

建設時と同様、ブレンド比3:1でストレートアスファルト(40-60)と精製トリニダットアスファルトを配合した。適正アスファルト量は確認試験（表-1）から得られるアスファルト量共通範囲（7.65～8.35%）の中央値（8.0%）とした。使用骨材配合及び試験結果を表-2、図-2に示す。

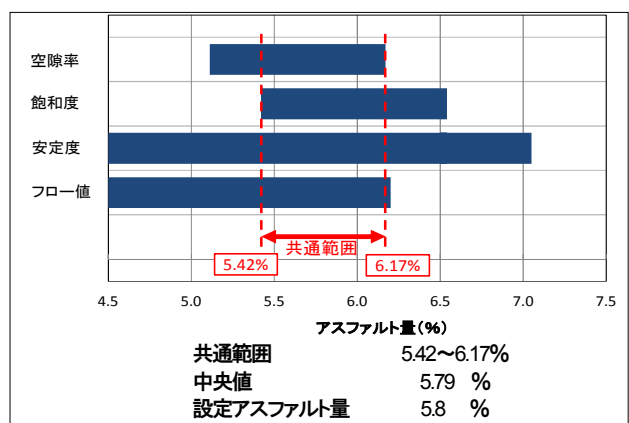
図-3 適正アスファルト量(表層As)

粒度範囲の中央値を目標粒度（F/A=1.7）とし、骨材の配合を決定した（表-3）。アスファルト量5.0～7.0%の各混合物に対しマーシャル試験を行い、試験結果より基準値を満足する共通範囲（5.42～6.17%）の中央値（5.79%）をもとに設定アスファルト量（5.8%）を決定した（図-3）。
