ロックフィルダム堤体部における 除草範囲の把握に関する一考察 —堤体法面除草とロック材風化の関連性—

帯広開発建設部 帯広河川事務所 十勝ダム管理支所 ○安藤 慎吾
 帯広開発建設部 帯広河川事務所 十勝ダム管理支所 一色 秀敏
 帯広開発建設部 帯広河川事務所 十勝ダム管理支所 星 正光

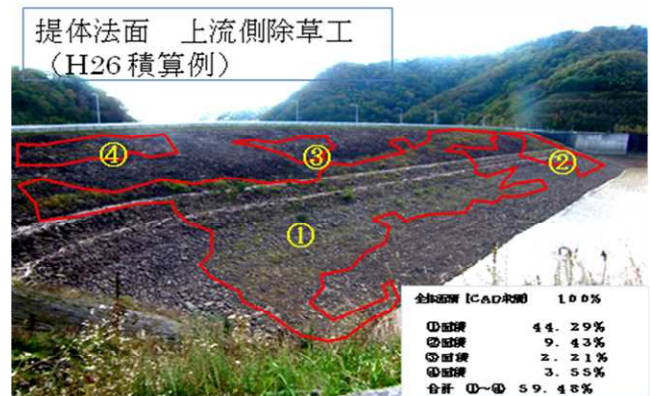
図-3 従前の算定方法

除草面積の算定方法は、従前までは地上からの写真で植生範囲を大まかに囲み、その範囲の面積割合から算定していた。この算定方法では、除草面積と繁茂面積の差が大きかったことから、堤体表面部の除草面積算定方法について検討した。

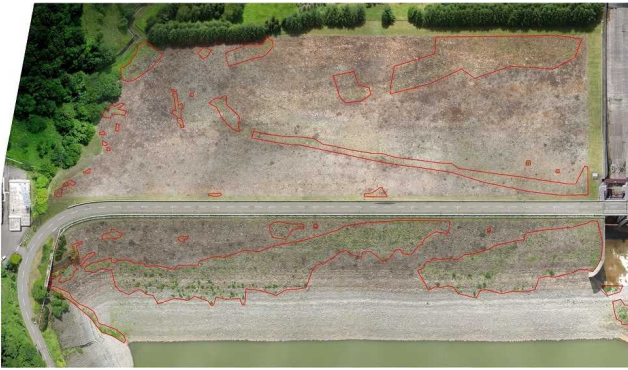
図-4 垂直写真図化による算定方法

算定方法は、ドローンにより上空から撮影した垂直写真を図化し、植生繁茂範囲を設定し面積を算出する方法とした。この算出方法により、以前よりも繁茂状況と面積を詳細に把握することが可能になり、従前よりも除草面積を縮小させることが出来た。よって今後は、毎年除草前に空撮写真を基に現地踏査を行い、植生範囲の変化を確認し、除草面積を決定していく。

また、植生繁茂範囲には集中している箇所があり、規則性が見られることが分かったため、細粒化範囲との何らかの関係性があると考えられる。
