# 富山県南砺市で発生した雪崩災害について ～雪崩による被災状況と災害復旧、再度災害防止対策について～

名畑 博文\*<sub>1</sub>、石橋 克彦\*<sub>2</sub>

\* 1 富山県砺波土木センター

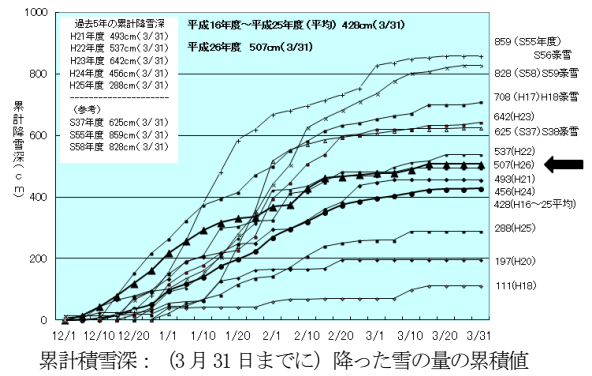
表-2 富山県の過去の豪雪時と近年の降雪深グラフ

次いで降雪量が多い年となった。

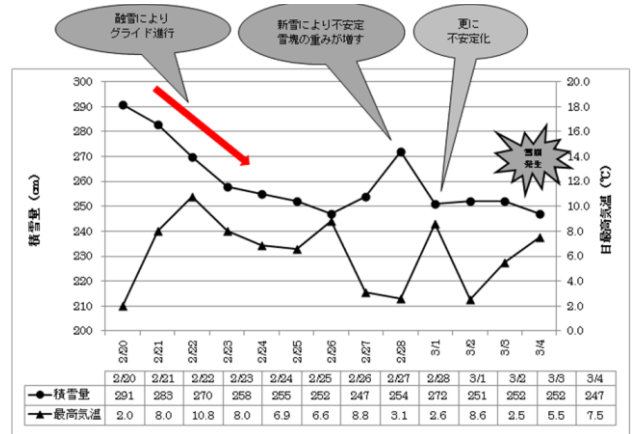
表-3 雪崩発生前の積雪量と最高気温の推移（平成 27 年 坂上観測所）

平成27年3月4日の雪崩発生前の積雪深の推移を気象データで見てみると、積雪期の後半期にあたるこの時期、比較的気温が高い状態が続いたことから、積雪深は2月20日の291cmから26日の247cmへと、6日間で44cmの融雪が一挙に進み、斜面積雪のグライドが進行していたものと考えられる。

また、2月28日の降雪により、斜面上の不安定な雪塊の重みが増し、さらに不安定化したものと推定される。

雪崩が発生した3月4日は、前日、前々日に比べ気温が急激に上昇しており、かつ当該地では約2.5mの積雪があった。これらの気象要因が重なり、今回の雪崩が発生したものと考えられる。
