### 第2回 AI/Eye River (アイ・リバー) ワーキング

日 時：令和5年3月10日 金曜日

# 堤防点検

# 樋門管内点検

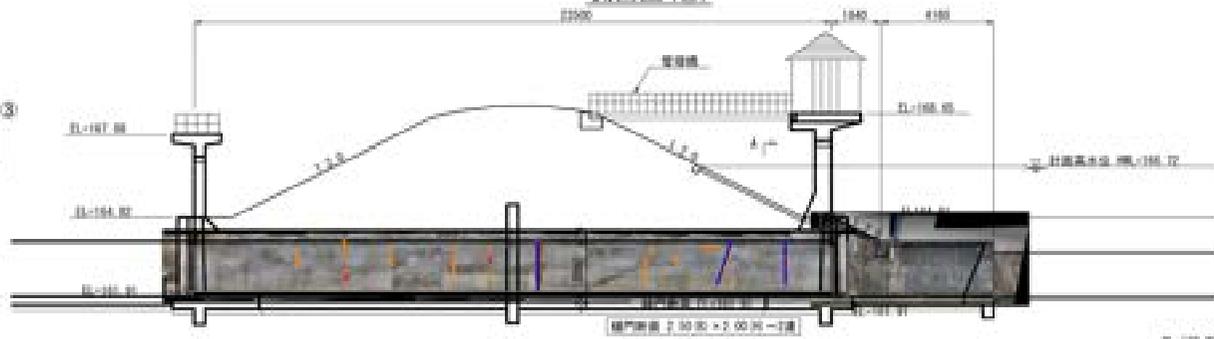
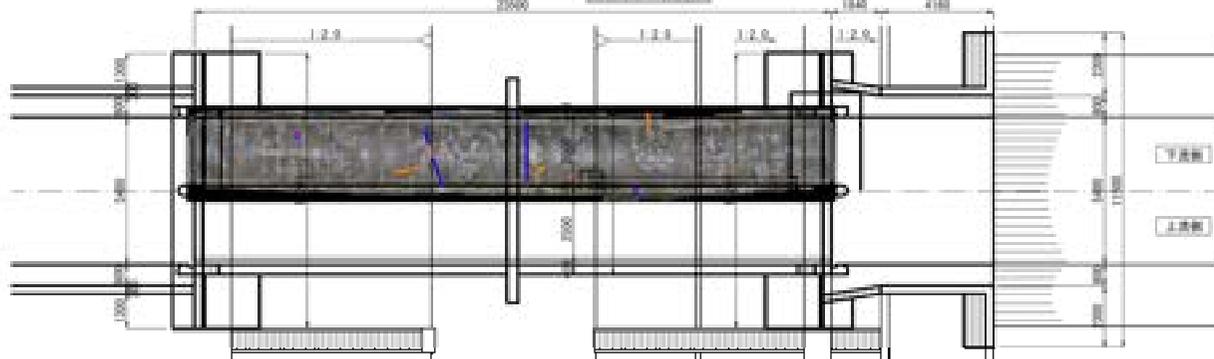
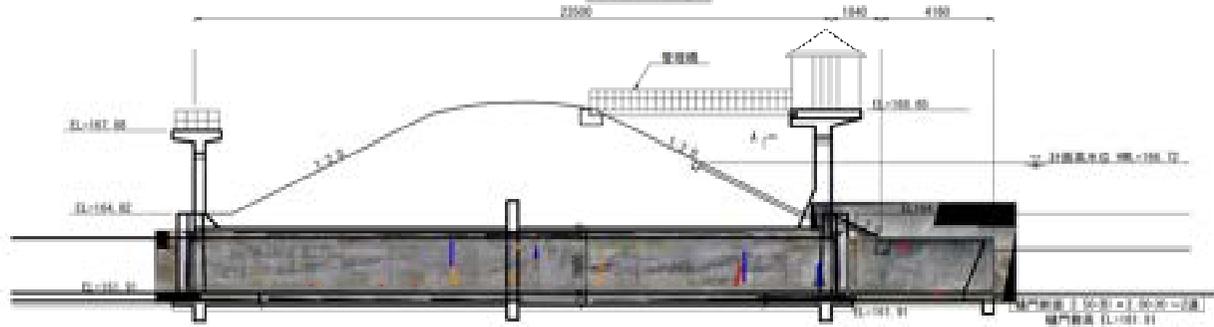
水車川排水樋門 変状模式図 下流側函体  
側面図(1)

箇所	変状数 (b評価以上)		変状の誤認 (AI検知)	検出率 (AI/目視)
	目視点検	AI検知		
ひび割れ	10	21	41	2.1
エフロ・ 漏水・錆汁	15	15	1	1.0
鉄筋露出	6	6	0	1.0
合計	31	42	42	1.35

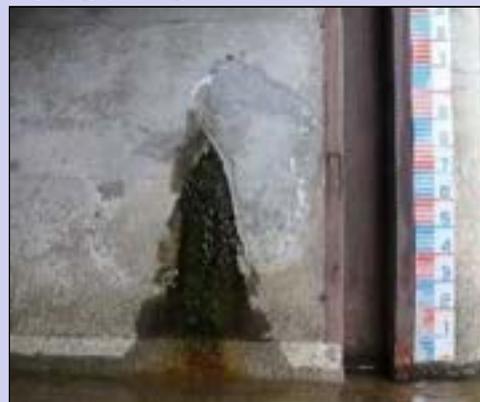
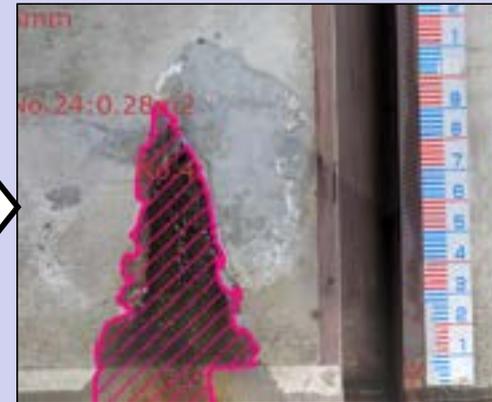
### 〈ひび割れ(漏水あり)〉

- 目視点検で確認された、ひび割れ、漏水、鉄筋露出、ジャンカ等の変状を、AI画像認識技術を用いた場合についても、同様に**検出可能**であることを確認した。

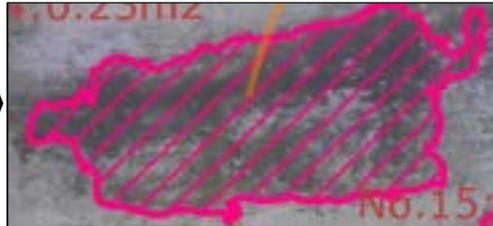
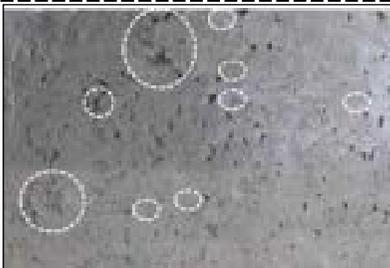
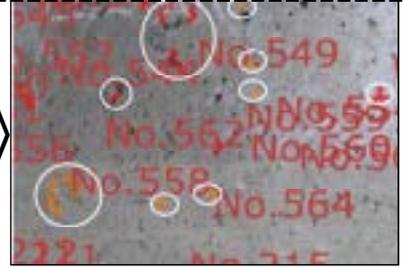
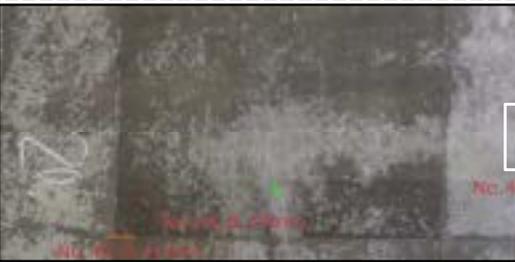
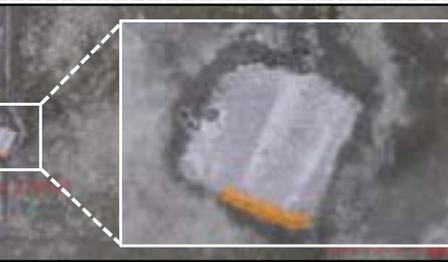
## 5.3 誤認の事例(A評価:異常なし)

評価区分	変状	AI誤認事例	画像解析結果
A:異常なし	—	<ul style="list-style-type: none"> <li>・コンクリート変色範囲を変状と誤認</li> <li>・壁面凹凸を変状と誤認</li> <li>・施工時の初期不良を変状と誤認</li> <li>・補修済み箇所を変状と誤認</li> </ul>

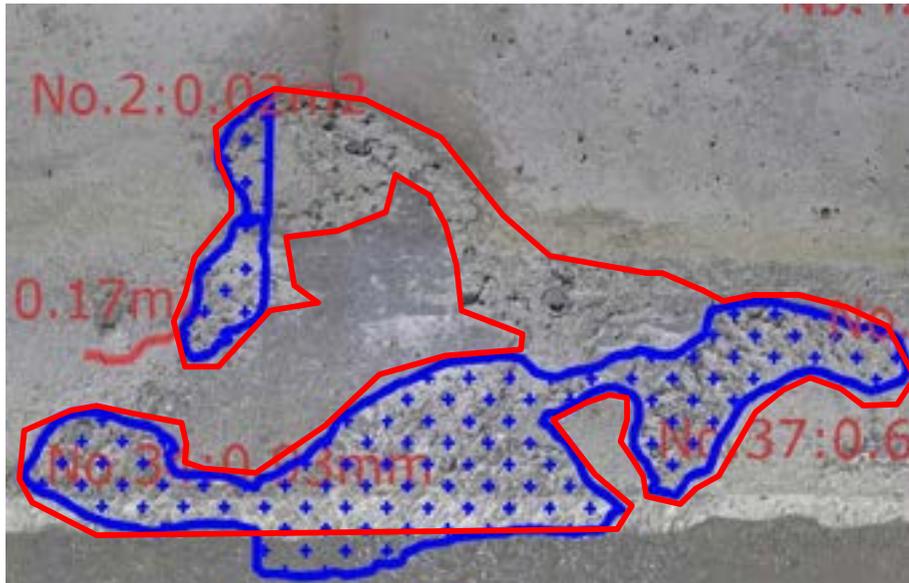
評価区分	変状	AI誤認事例	画像解析結果
B:要監視段階	函体等の破損 ・ひび割れ ・漏水・錆汁 ・ジャンカ	<ul style="list-style-type: none"> <li>・変色範囲に隠れた変状を認識できない (錆汁変色範囲のひび割れ)</li> <li>・変状範囲の不一致 (漏水・錆汁,ジャンカ)</li> </ul>

<p> <span style="border: 1px dotted blue; padding: 2px;">  </span> : 函体のジャンカ (AI検出範囲)  <span style="border: 1px solid red; padding: 2px;">  </span> : 函体のジャンカ (現地確認結果)                 </p>

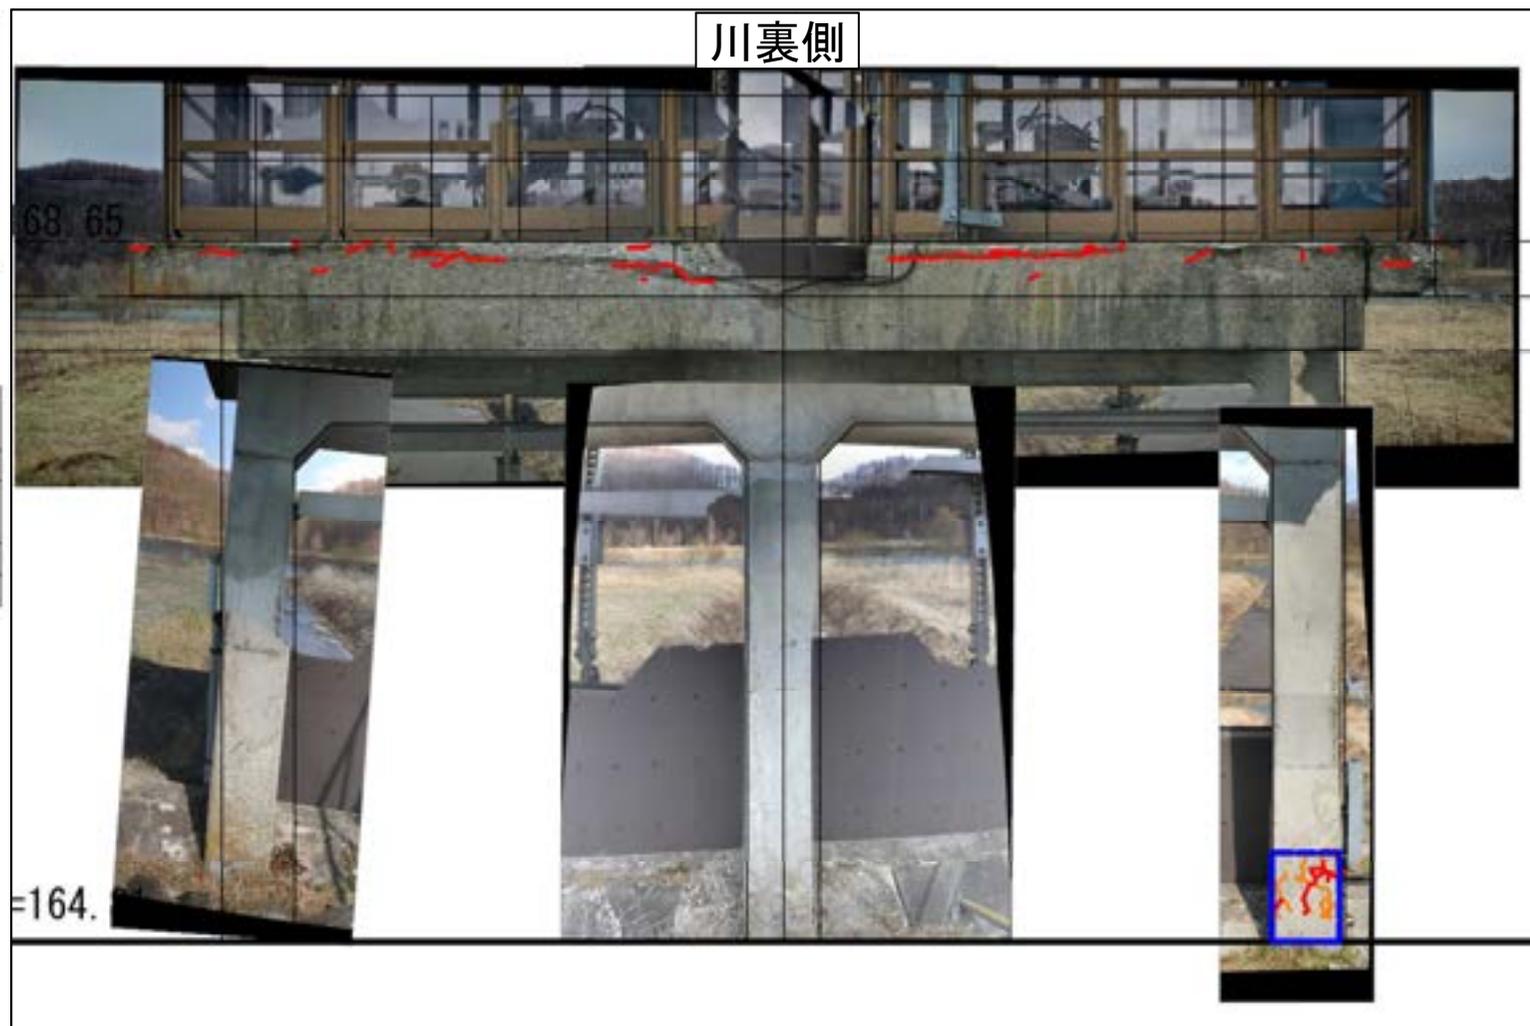
### 検出率(川裏側)

箇所	変状数 (b評価以上)		検出率 (AI/目視)	AI未検知箇所 (変状の誤認)
	目視点検	AI検知		
ひび割れ	1	18	—	0
エフロ・ 漏水・錆汁	0	0	—	0
鉄筋露出	0	0	—	0
合計	0	0	—	0
