# 第1回 十勝川流域砂防技術検討会

平成29年7月5日  
国土交通省北海道開発局・北海道

4.平成28年8月出水による十勝川流域の土砂動態の検討

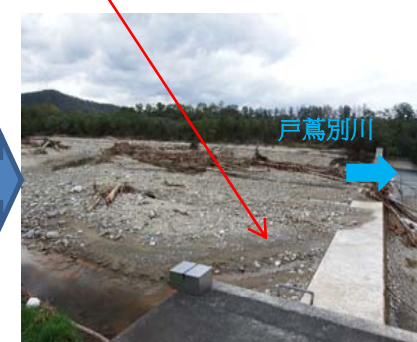
被災後の戸蔭別川第1号砂防堰堤  
(H28.9撮影)

堰堤上流で流出土砂の捕捉(約70,000m³)を確認し、堰堤下流への土砂流出を抑制した。

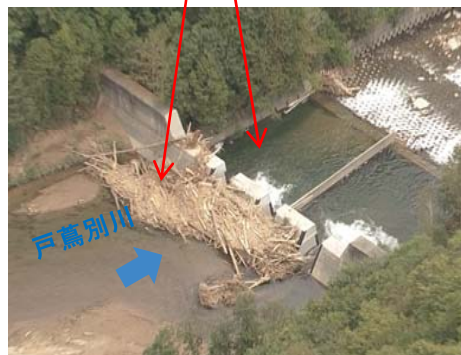
戸蔭別川第7号砂防堰堤

土砂及び流木を捕捉しており砂防堰堤の効果が確認され、堰堤下流への流出を抑制した。

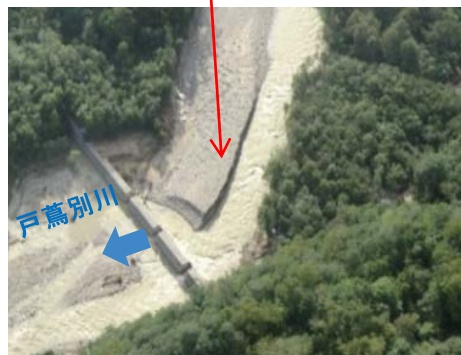
戸蔭別川第5号砂防堰堤

堰堤上流で新たな流出土砂の捕捉が確認され、堰堤下流への土砂流出を抑制した。

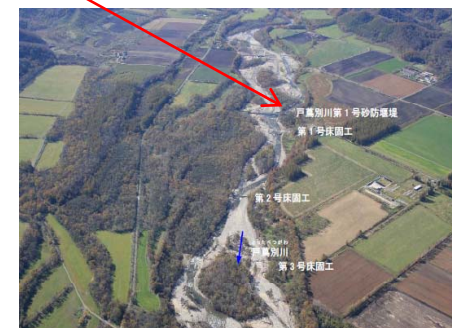
出水後 (平成28年撮影)

戸蔭別川の拡幅部と狭窄部が固定され、土砂移動や流路変動を抑制した。

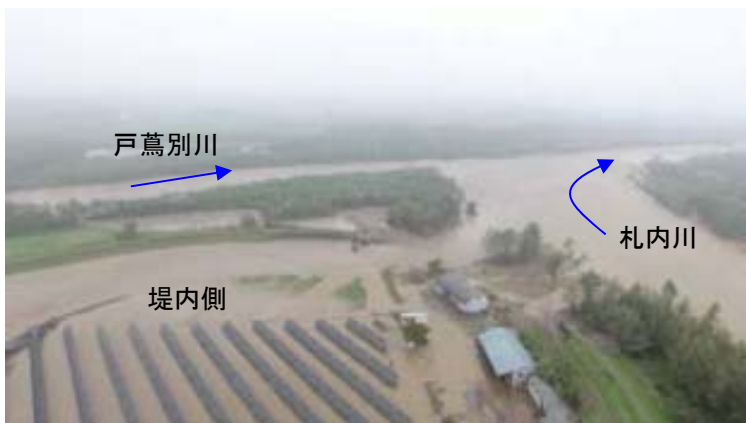
台風第10号による堤防決壊  
(浸水面積 約50ha, 浸水家屋2戸等)

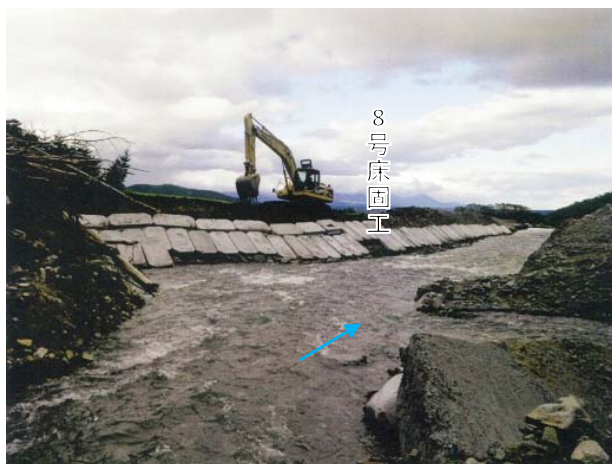
ペンケオタソイ川溪岸流出箇所のブロック設置

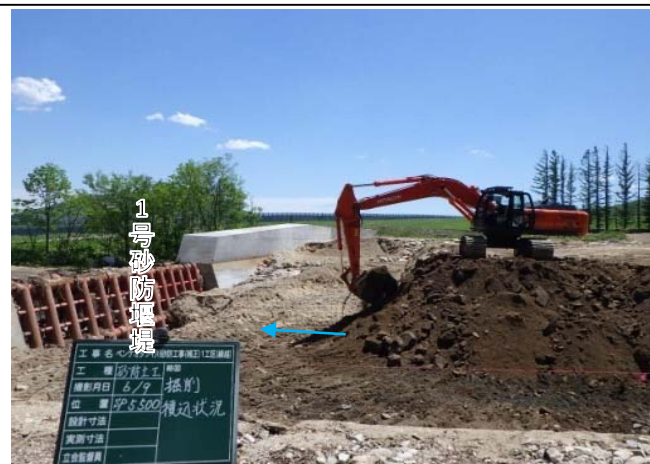
ペンケオタソイ川1号砂防堰堤捕捉土砂の除石

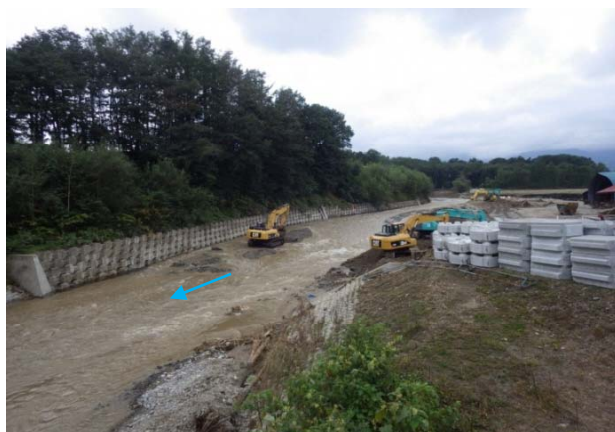
芽室川護岸流出箇所の築堤及びブロック設置

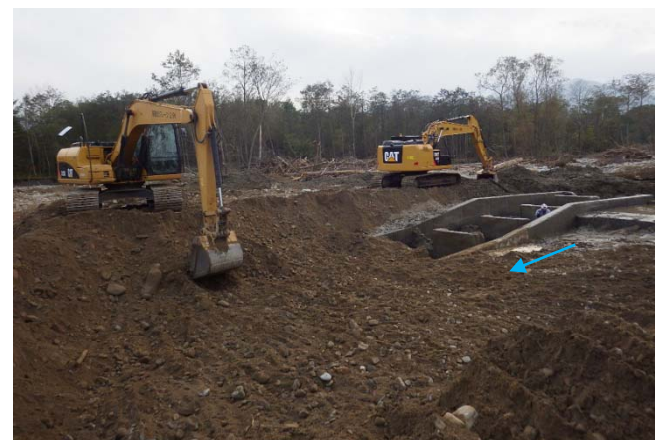
芽室川溪流保全工区間河道埋塞除去

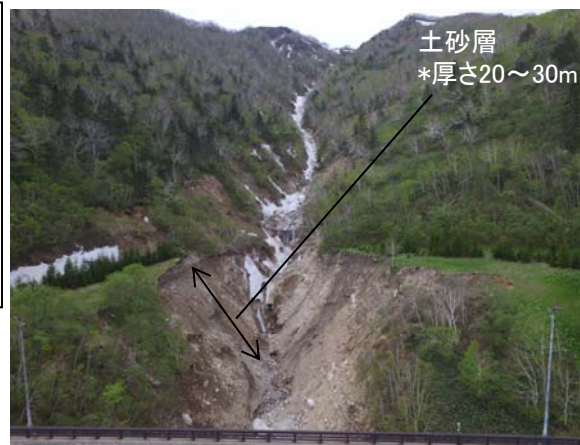
- 日高山脈周辺では、氷河期に形成された**周氷河性堆積物**と呼ばれる土砂層が、山地斜面表層や谷筋に分布する報告例や、崩壊した報告例がある。
- これらの報告例やここに示す崩壊地の特徴を踏まえると、検討対象地域で判読された崩壊地には、**周氷河性堆積物**に関連したものが多く含まれる可能性が高い。

▲ペケレベツ川源頭部付近の崩壊
