# **十勝川流域における今後の土砂災害対策のあり方(案)**

### **3. 平成28年8月出水の概要**

## 3-2 被害の概要

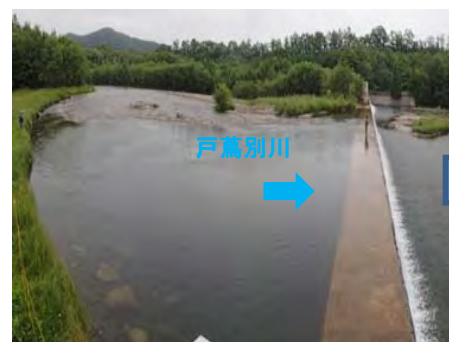
被災前の戸蔭別川第1号砂防堰堤  
(H26.7撮影)

堰堤上流で流出土砂の捕捉(約70,000m³)を確認し、堰堤下流への土砂流出を抑制した。

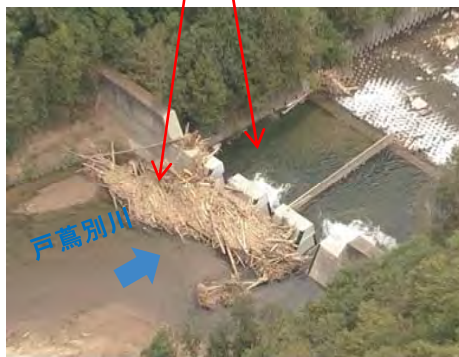
戸蔭別川第7号砂防堰堤

土砂及び流木を捕捉しており砂防堰堤の効果が確認され、堰堤下流への流出を抑制した。

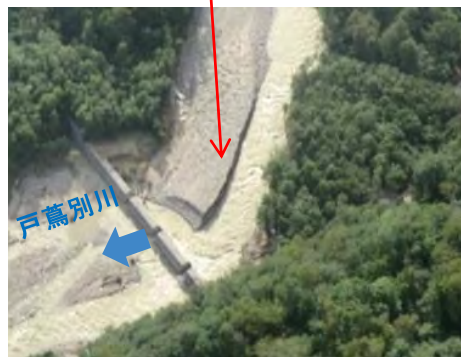
戸蔭別川第5号砂防堰堤

堰堤上流で新たな流出土砂の捕捉が確認され、堰堤下流への土砂流出を抑制した。
