## 4-2 各河川における土砂動態(中流域の土砂動態分析)

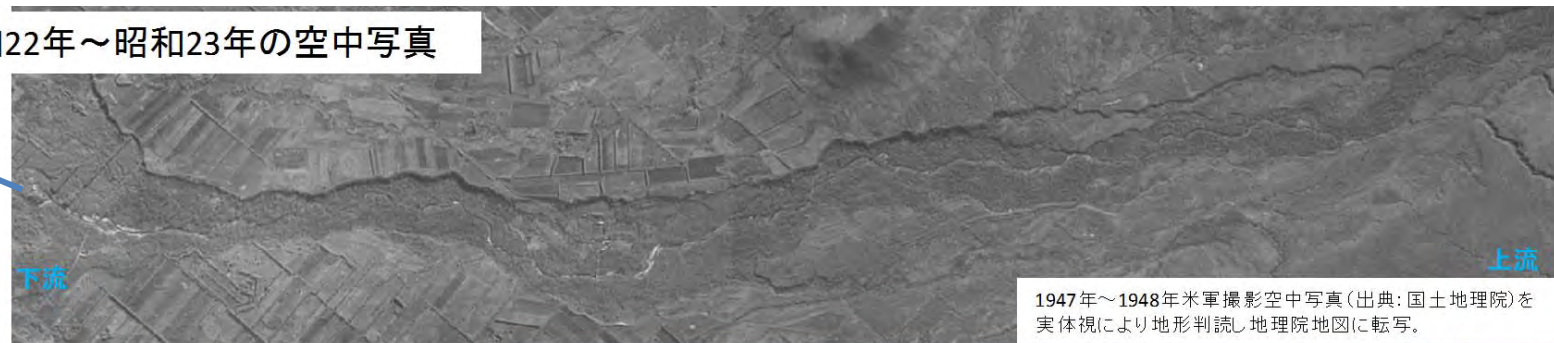
昭和22年～昭和23年の空中写真

- 昭和22年～23年の微地形判読から、扇状地上流区間は高位段丘の範囲で概ね河道が固定されていることが確認される。
- 平成28年は砂防堰堤の位置では流路が固定されているが、砂防堰堤の間では高位段丘の範囲での蛇行が発生している。

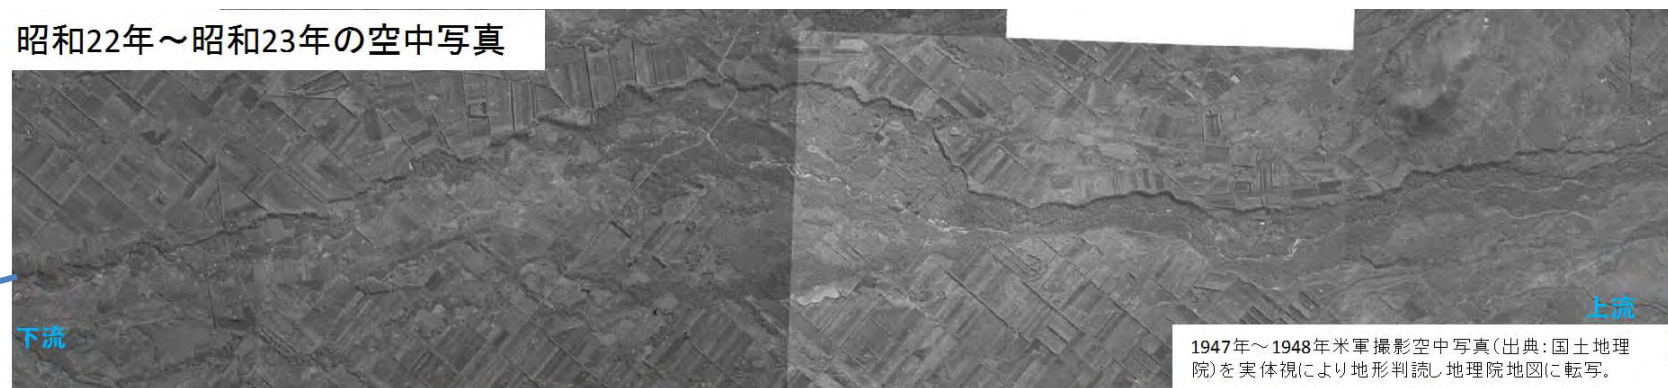
昭和22年～昭和23年の空中写真

- 昭和22年～23年の微地形判読から、扇状地下流区間は左岸側に河道跡や低位段丘崖と思われる箇所が多い。
- 平成28年は遊砂地や溪流保全工により流路が概ね固定され、河道跡や低位段丘の範囲へ蛇行や氾濫が発生することは防がれている。

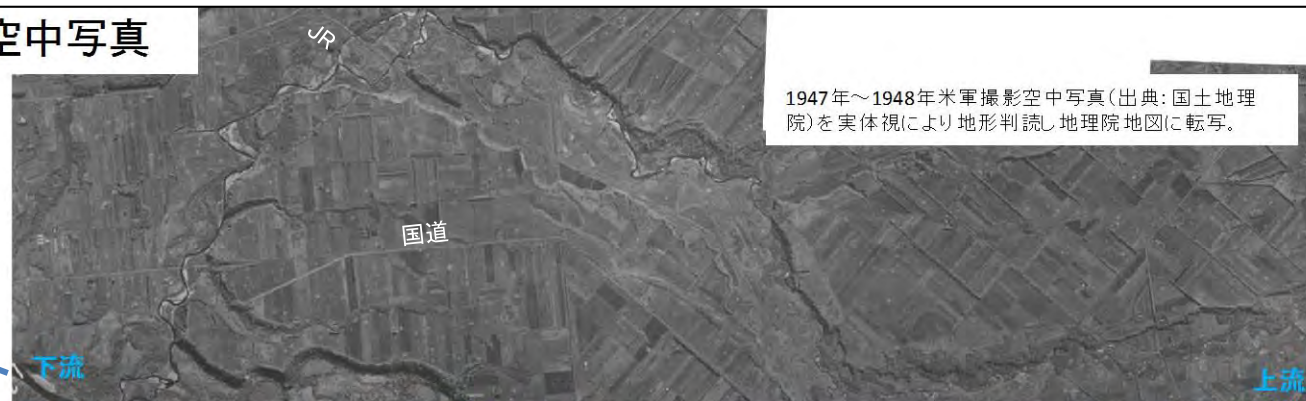
### 昭和22年～昭和23年の空中写真

- 昭和22年～23年の微地形判読から、下流区間は左右岸側の広範囲に河道跡や低位段丘崖と思われる箇所が多い。
- JR橋上流左岸および下流右岸のH28出水時氾濫範囲は、過去の蛇行範囲と重なっているように見受けられ、過去から同様な傾向で側岸侵食や氾濫が発生して地形が形成されている可能性がある。

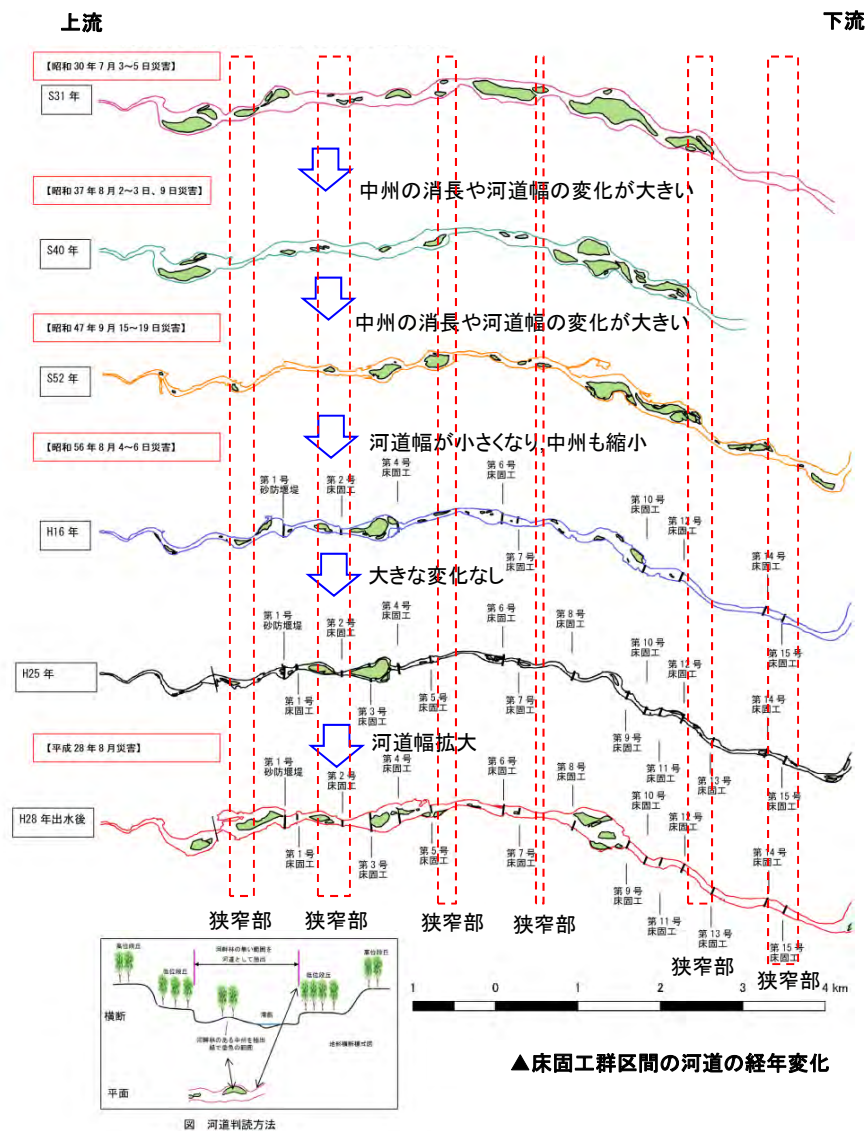
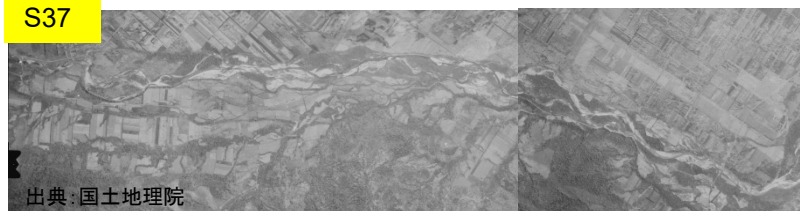
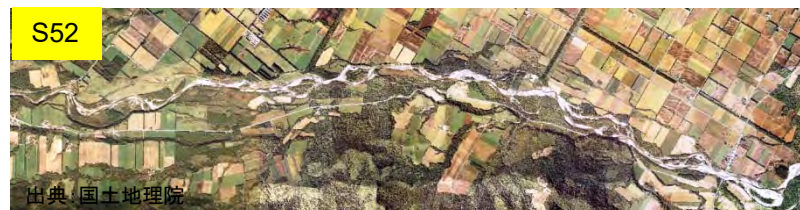
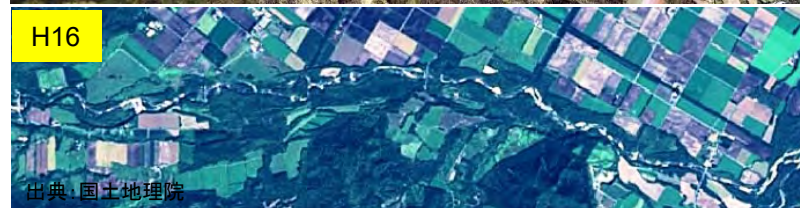
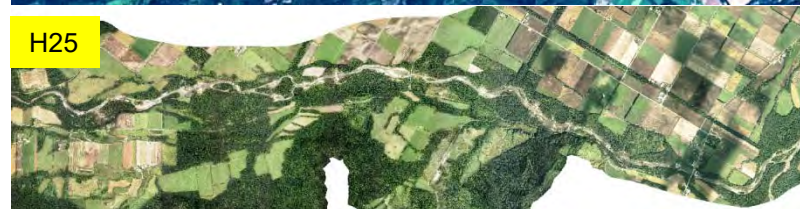
- 昭和31年から昭和52年までは、河道内の中州などの消長や河道幅の変化が認められる。
- 平成16年から平成25年の間は、床固工の整備が進み、中州や河道幅に大きな変化はなく、安定している。
- 平成28年出水後は、特に拡幅部で河道幅が広くなり、昭和40年頃の河道に戻っているように見受けられる。

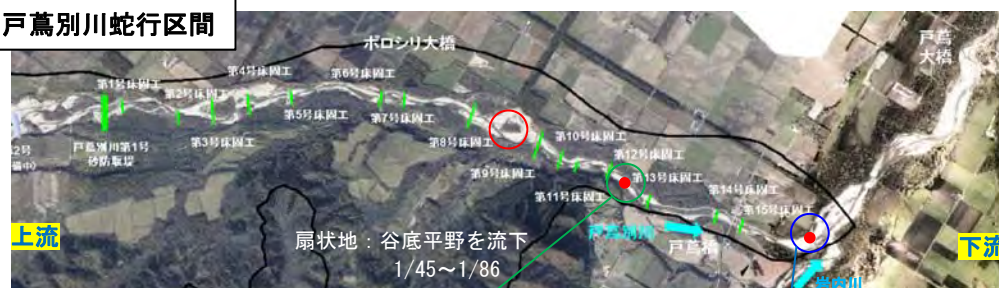
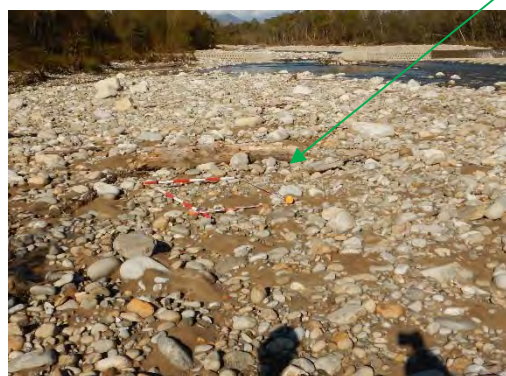
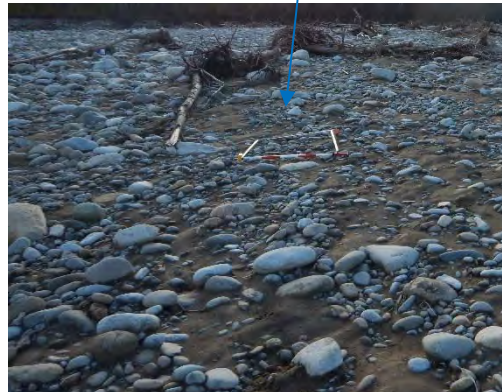
戸蔭別川蛇行区間

- 扇状地（河床勾配1/30程度以下）において、出水により顕著に堆積した箇所を中心に土砂の粒径を調査したところ、局所的に大きくなる粗粒堆積箇所が見受けられる。
- 戸蔭別川の粗粒堆積箇所の周辺は、河道拡幅箇所や蛇行区間という特徴が見られる。
- ペケレベツ川も同様に、粗粒堆積箇所の周辺は、河道拡幅箇所や蛇行区間という特徴が見られる。
- 今後も出水後の粒径調査を行い、堆積土砂の粒径と蛇行箇所、地形条件（河床勾配、平均河床高、河幅等）、施設配置（施設効果）等との関連を検討していくべきと考えられる。
