二風谷ダム 上流の被害状況

二風谷ダム 平成15年8月 台風10号 流木被害について

平成15年8月台風10号出水の
流木被害・撤去状況及び
二風谷ダムによる被害抑制効果について

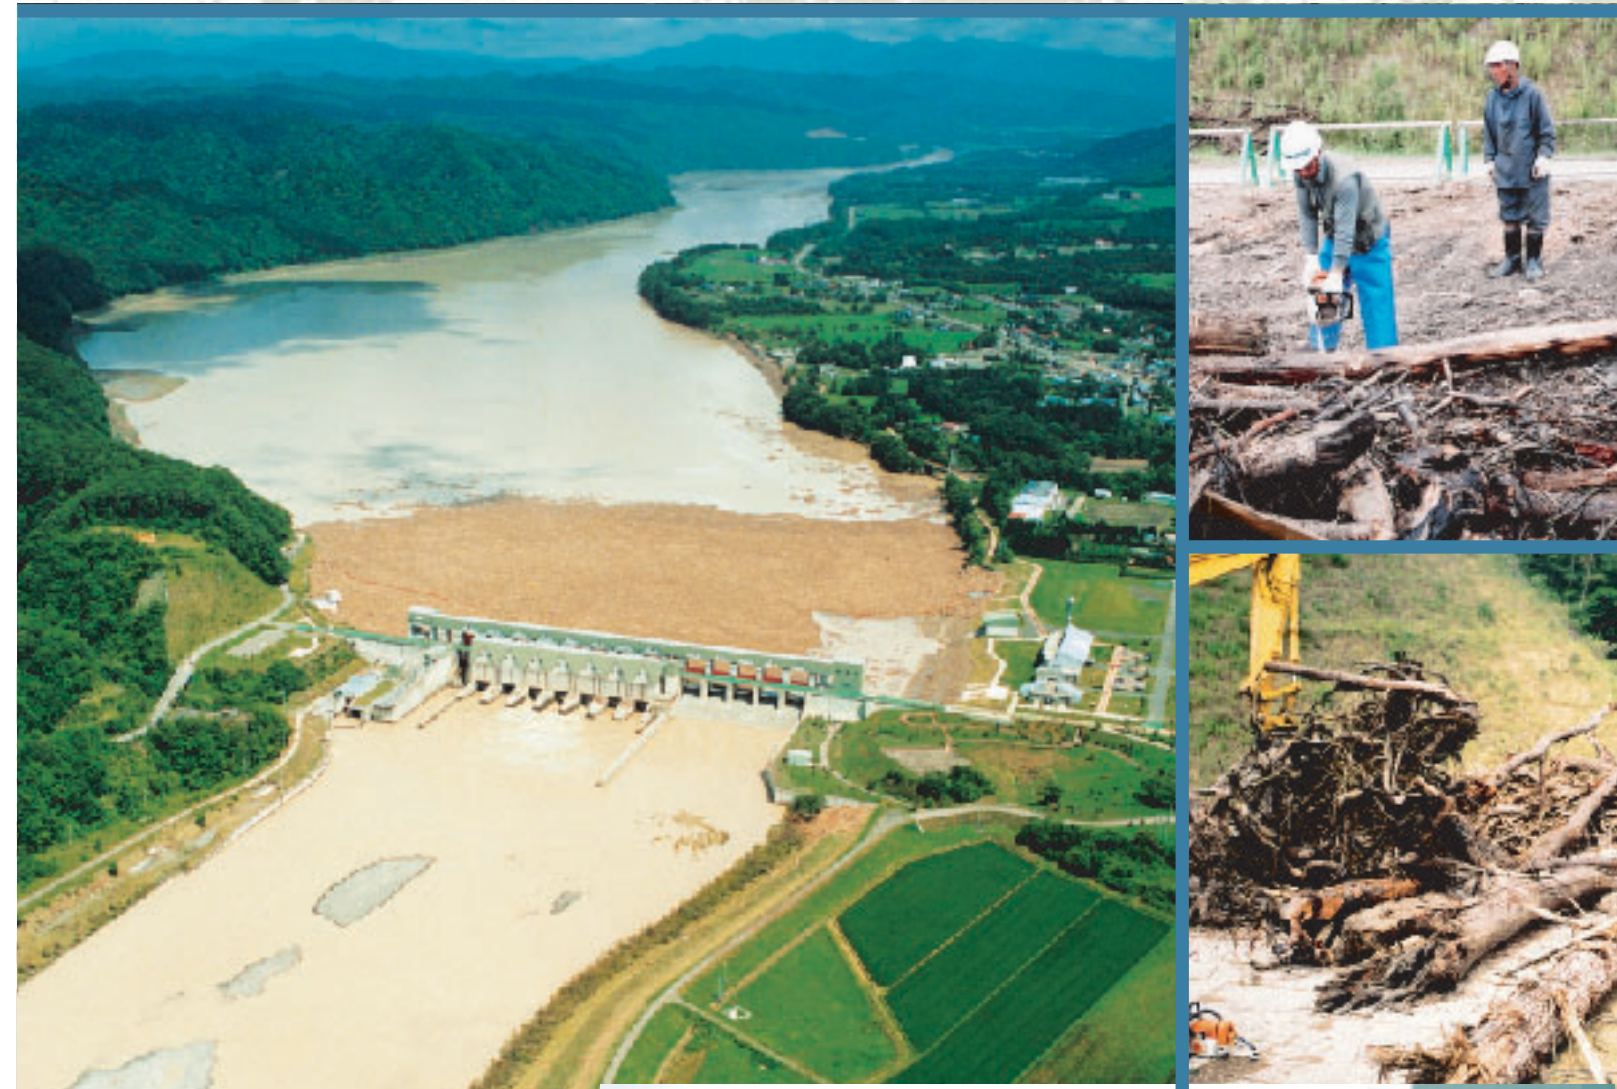
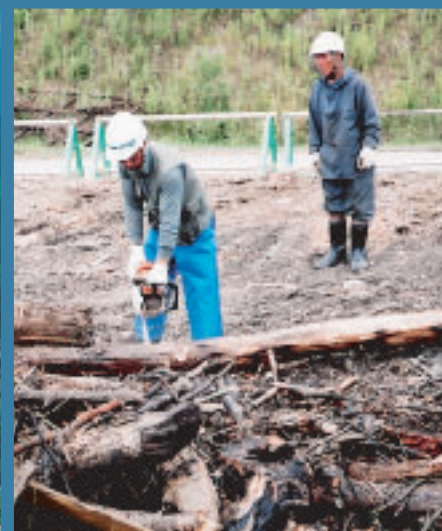
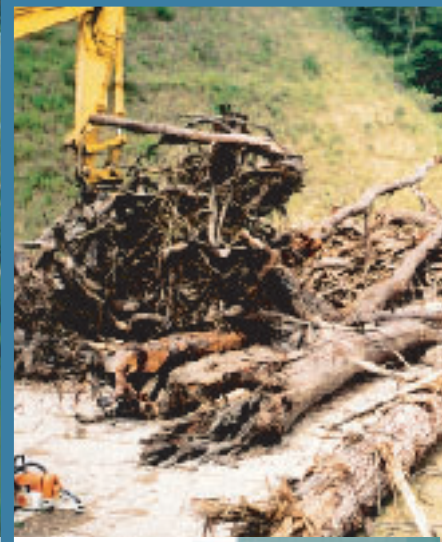
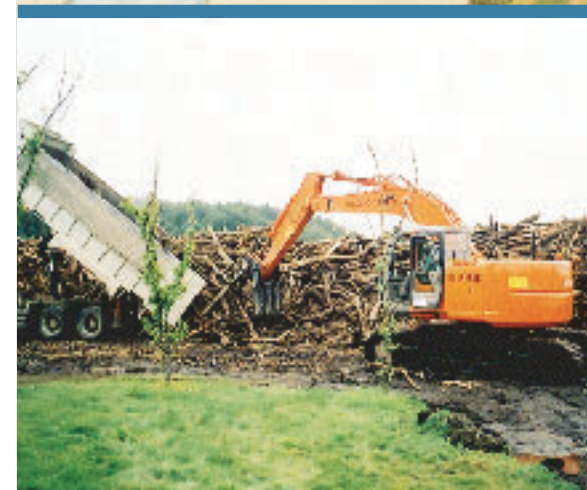
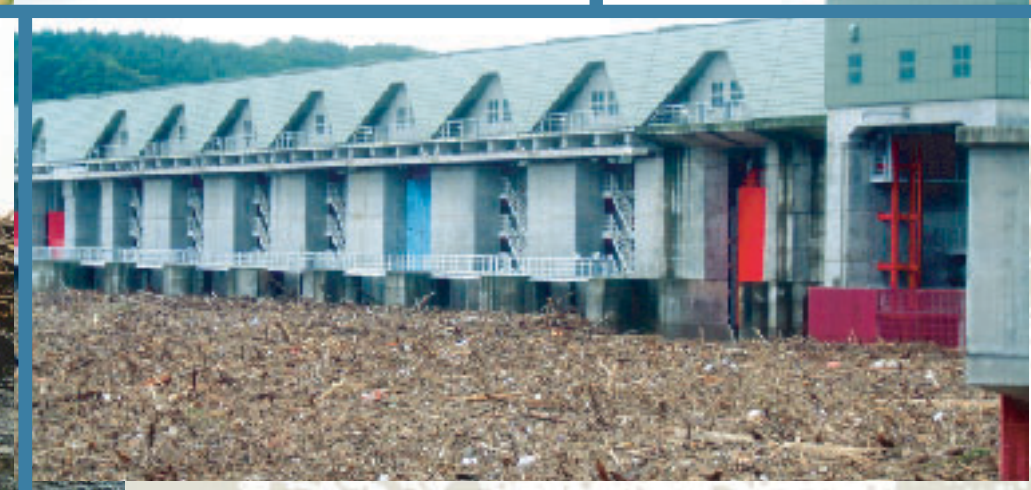
二風谷ダム上流では流木による橋の損壊や溢水、破堤などが数多く見られました。

今回の災害で流木の流出が多く見られました。流木の破壊エネルギーは凄まじいものがあり、洪水の被害を増幅させます。二風谷ダムで約6万7千m³もの大量の流木を捕捉することにより、ダム下流ではダム上流で見られたような流木による被害がほとんどありませんでした。
