十勝川堤防調査委員会
報 告 書

平成 29 年 4 月

十勝川堤防調査委員会

「十勝川堤防調査委員会」は、この「平成28年台風第10号による大雨」により十勝川水系札内川、音更川で発生した堤防の決壊に対し、被災原因を特定し、再度災害を防止する復旧及び対策の方法を検討するため、国土交通省北海道開発局により設置された。

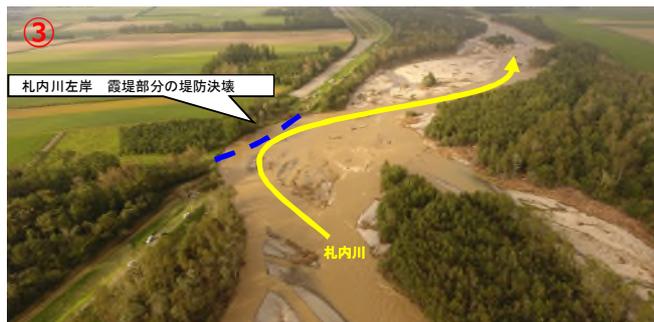
札内川 KP40.5 左岸

また、札内川 KP40.5 左岸、音更川 KP21.2 左岸においても堤防が決壊したが、浸水被害は発生しなかった。

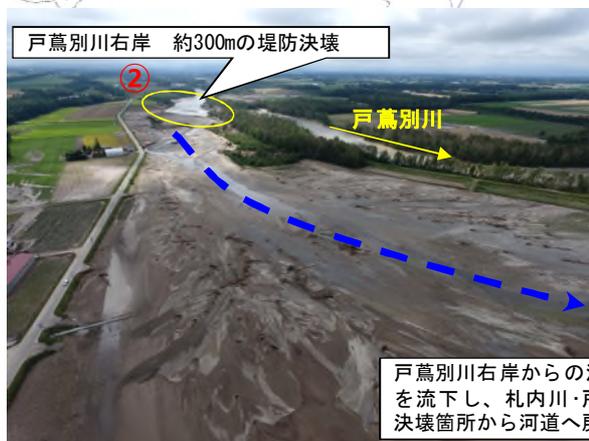
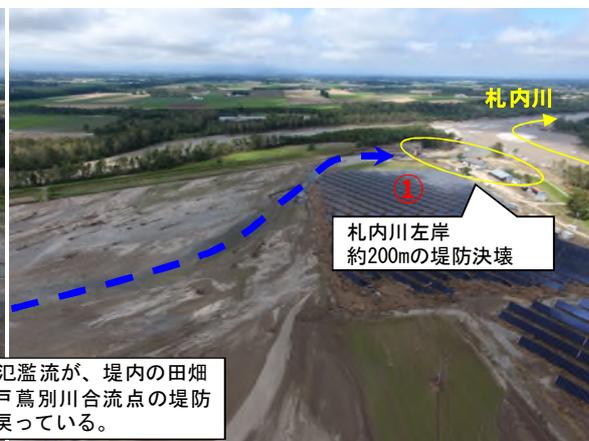
戸蔦別川右岸（北海道管理区間）及び札内川 KP25.0 左岸

戸蔦別川右岸（北海道管理区間）において堤防が約 300m にわたり決壊し、札内川 KP25.0 左岸では約 200m にわたり堤防が決壊した。浸水面積は約 50ha、家屋や倉庫、民間発電事業者のソーラー発電施設が被災したが、人的被害は発生しなかった。

戸蔦別川右岸からの氾濫流が、堤内の田畑を流下し、札内川・戸蔦別川合流点の堤防決壊箇所から河道へ戻っている。

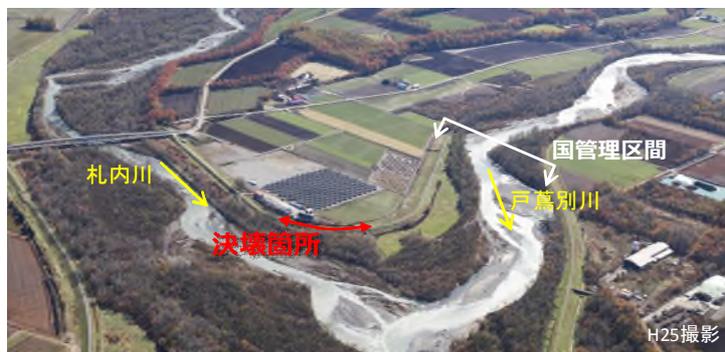
決壊前の状況

札内川 KP25.0 左岸では約 200mにわたり堤防が決壊した。戸蔦別川からの氾濫流は、決壊箇所から堤外へ流下した。

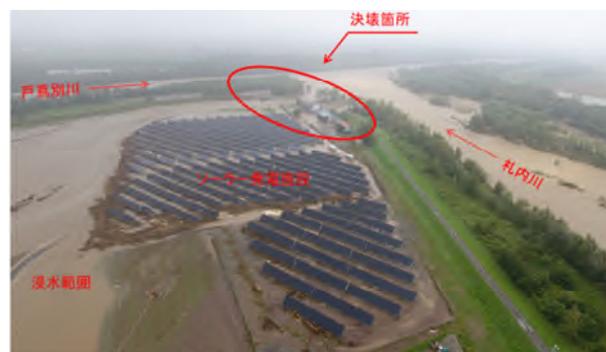
決壊後の状況

家屋や倉庫、民間発電事業者のソーラー発電施設が被災した。

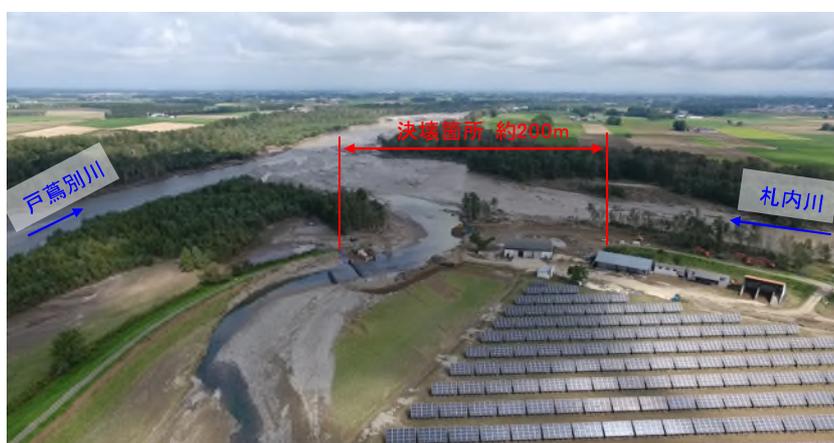
決壊箇所の状況

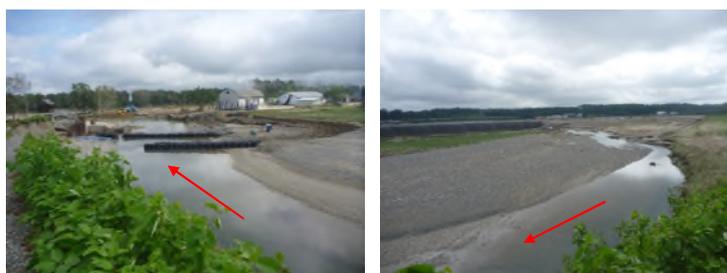
氾濫流の流下による堤内側の洗掘状況

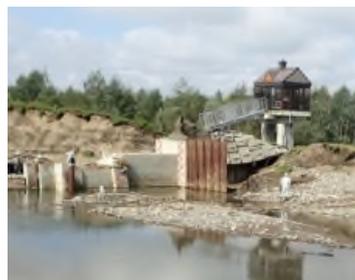
戸蔦別樋門 被災状況

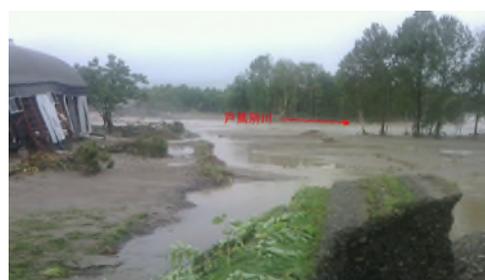
家屋等の被災状況

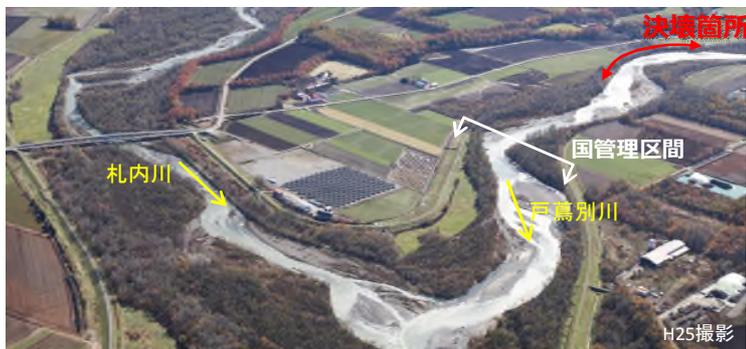
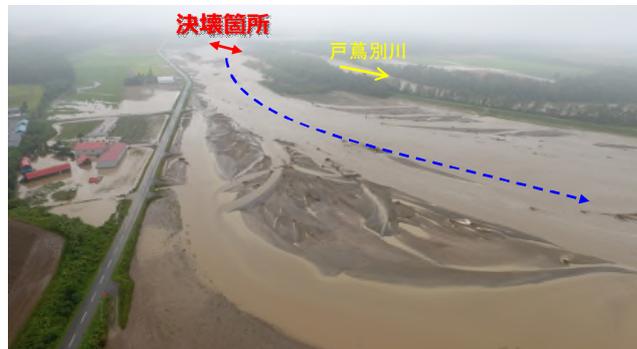
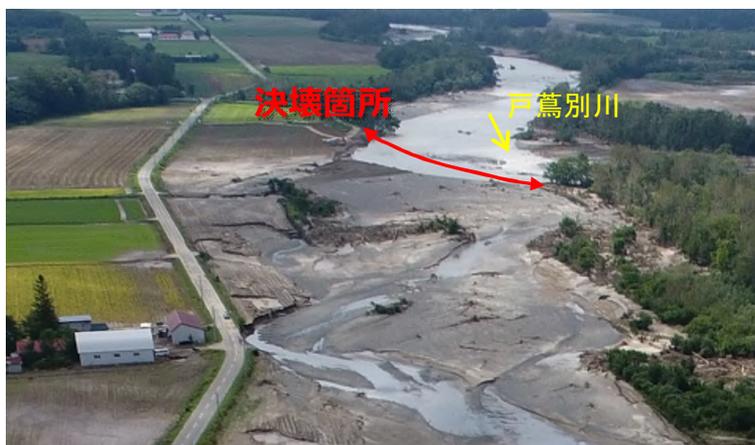
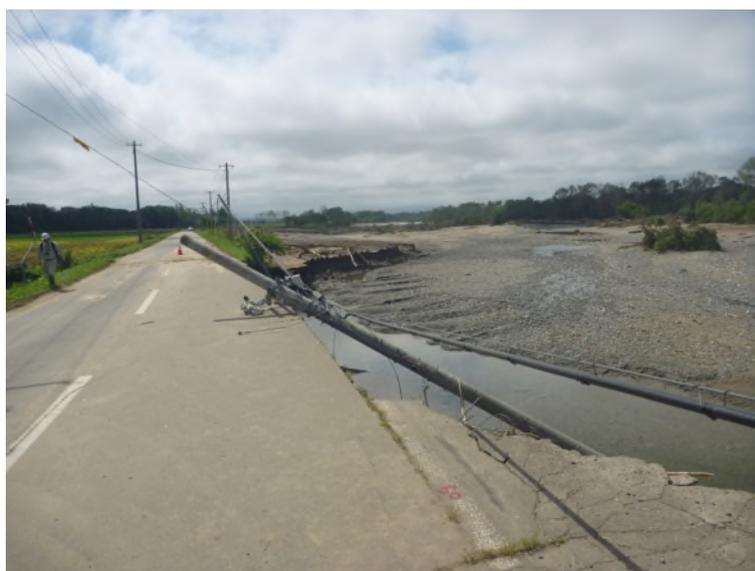
図 2-28 被災概要（戸蔦別川右岸（道管理区間））

戸蔦別川右岸では約 300m にわたり堤防が決壊した。決壊箇所では氾濫流の痕跡が確認された。

氾濫流は堤内を流下し、田畑や家屋の浸水・道路盛土の被災等が確認された。

決壊後の状況

決壊箇所の状況

道路盛土の被災状況

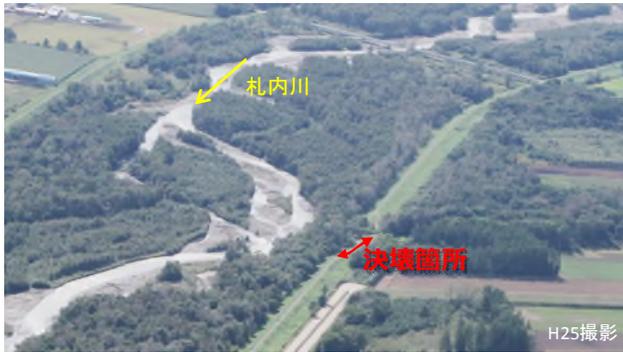
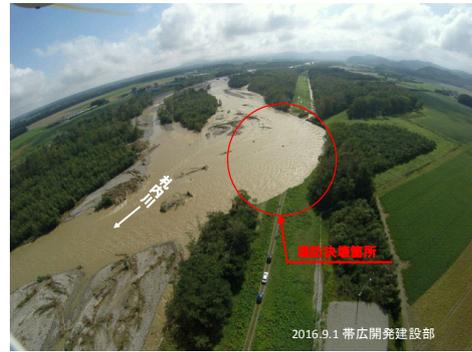
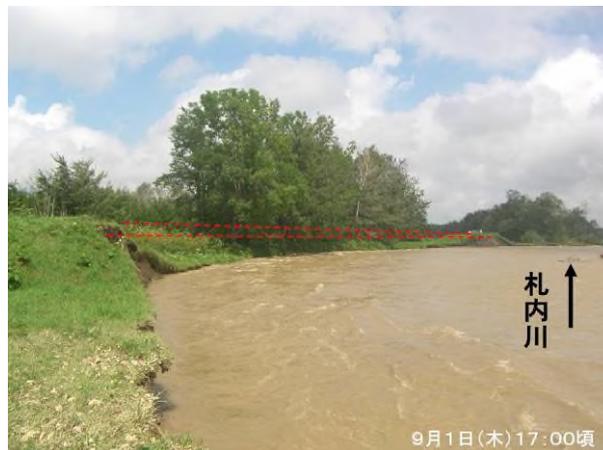
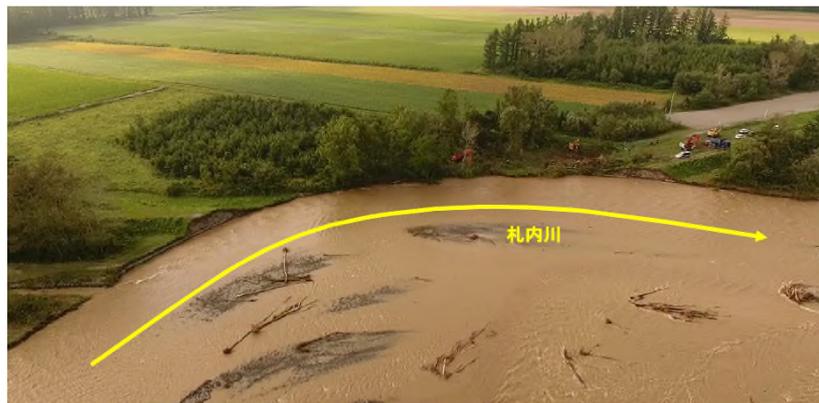
図 2-29 被災概要（札内川 KP40.5 左岸）

札内川 KP40.5 左岸で河岸侵食が発生し、約 130m にわたり堤防が決壊した。もともと左岸寄りに流路が形成されていたが、出水により蛇行部が堤防まで到達した。

決壊後の状況

決壊箇所の状況

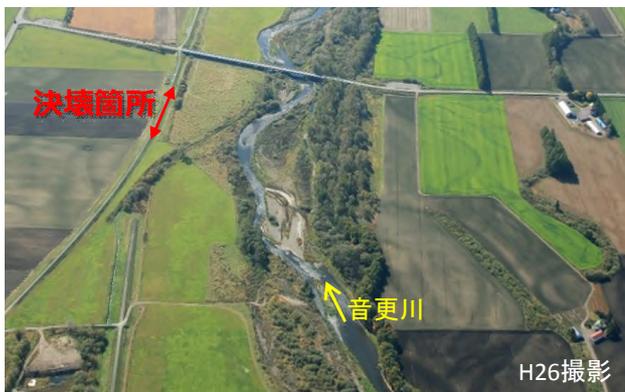
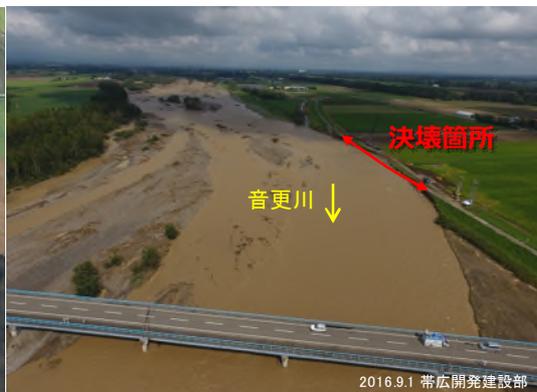
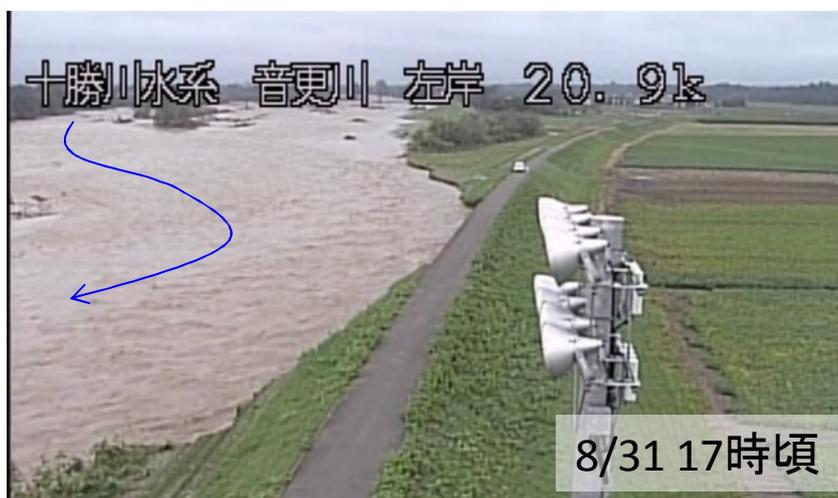
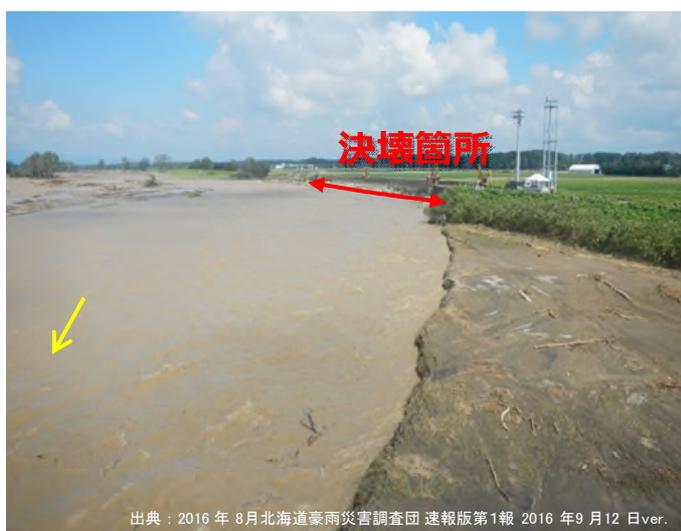
図 2-30 被災概要（音更川 KP21.2 左岸）

音更川 KP21.2 左岸で河岸侵食が発生し、約 230m にわたり堤防が決壊した。

決壊前の流路は堤防に対して十分な距離（約 120m）があったが、出水により蛇行部が堤防まで到達した。

決壊後の状況

決壊箇所の状況

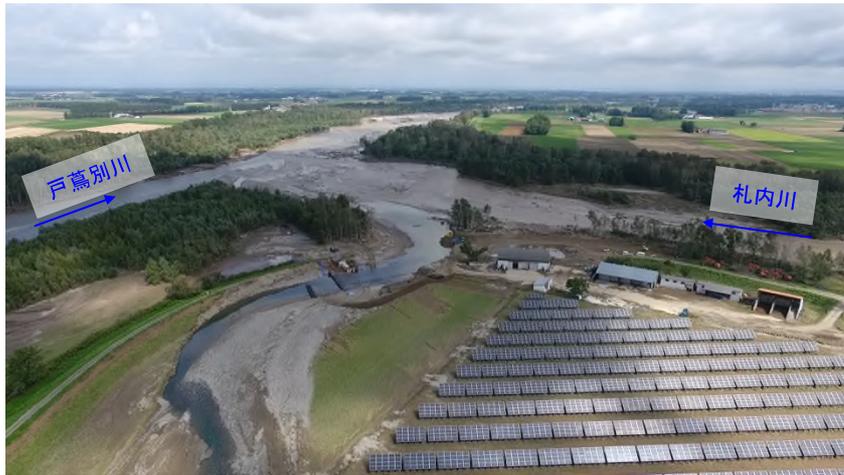
図 4-1 決壊箇所の状況

- ・ 決壊口付近で越水の痕跡を確認。痕跡水位と被災前の堤防高から、越流水深は30cm程度と想定される。
- ・ 上流側（戸蔦別川右岸堤防）の決壊により、当該区間の堤内側に氾濫流が確認された。
- ・ 戸蔦別川寄りの決壊口は、堤外側への越水と川表法尻の洗掘が確認できる。札内川寄りの決壊口は、川表法尻から天端にかけて堤防の崩壊と堤体材料の流出がみられる。

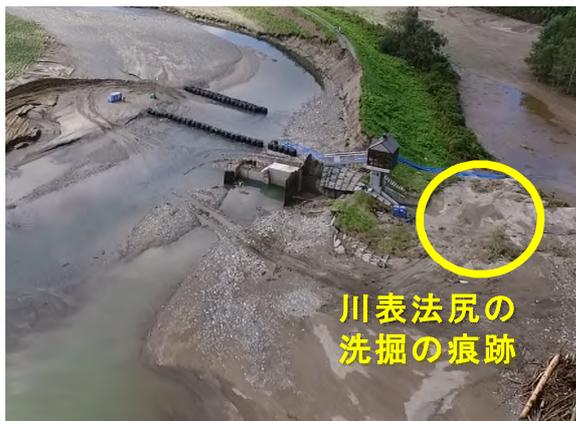
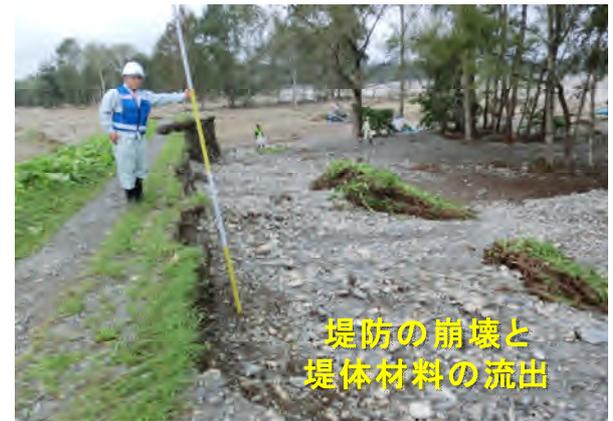
図 4-3 決壊箇所と痕跡水位の状況

戸蔦別川寄りの決壊口

札内川寄りの決壊口

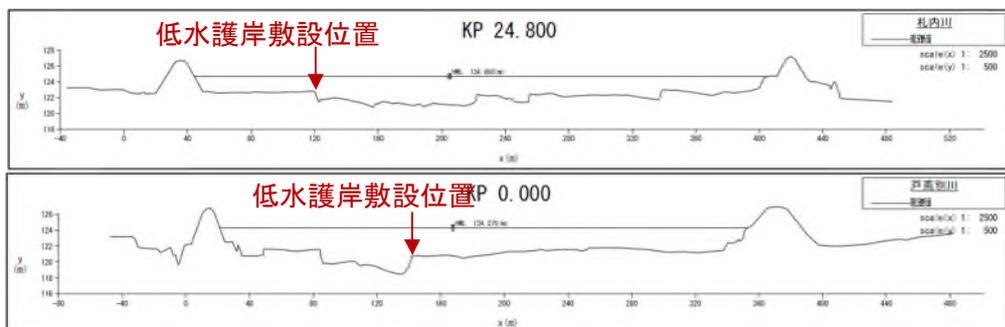
図 4-6 決壊箇所の状況

- ・決壊箇所付近は札内川と戸蔦別川の合流部となっており、平面線形状において水衝部となっていない。
- ・決壊箇所付近は、堤防整備以前から旧河道が接近していたが、堤防決壊につながる側方侵食はみられない。

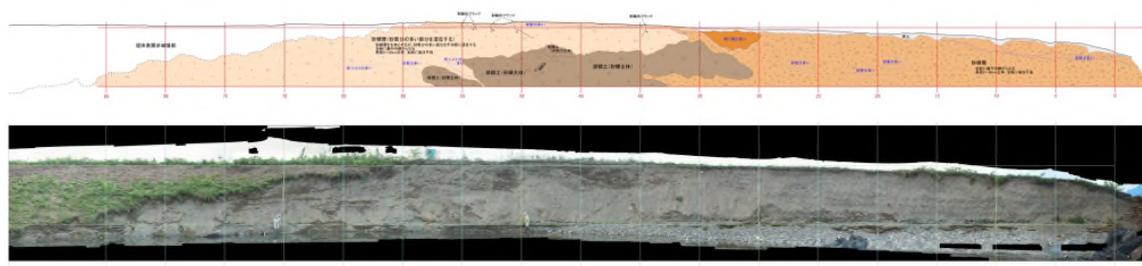
図 4-7 札内川・戸蔦別川合流点の堤内側の侵食状況

- ・堤外側の侵食は確認されない一方で、堤内側では戸蔦別川右岸からの氾濫流が流下し、札内川・戸蔦別川合流点の決壊箇所から河道へ戻っている。また、決壊箇所付近において川裏法面の侵食がみられる。
- ・堤体材料は砂礫で構成されている。

札内川・戸蔦別川合流点の堤内側の侵食状況（拡大）

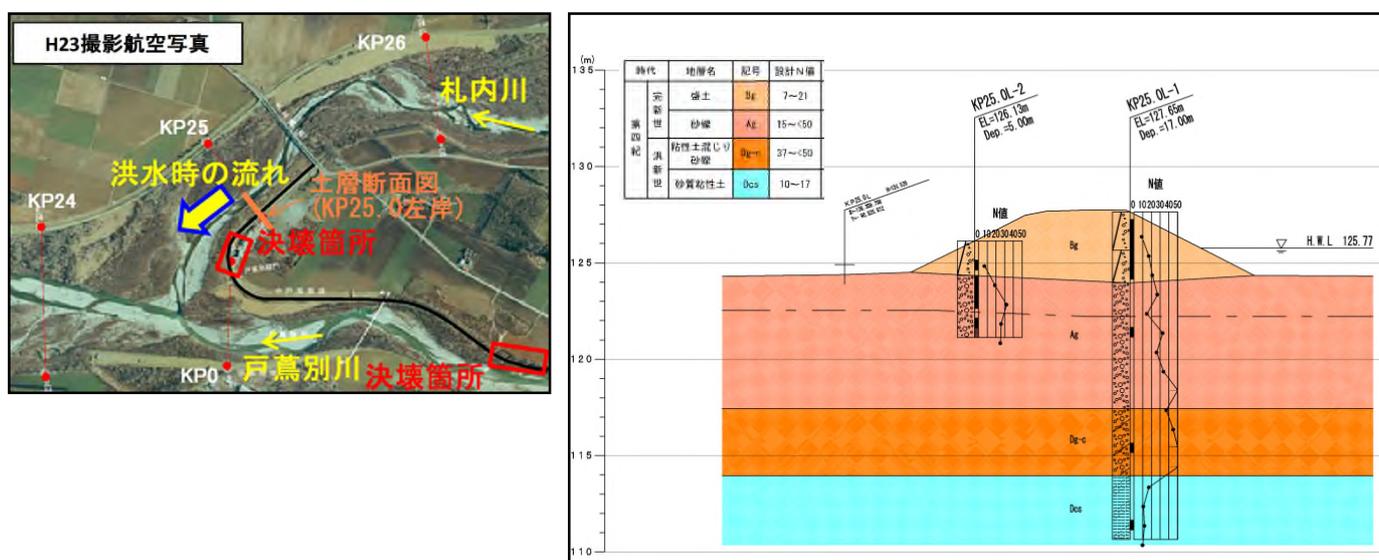
図 4-8 堤防横断方向の土層断面図（札内川 KP25.0 左岸）

決壊区間の堤体の土質は、 $\phi 3\sim 120\text{mm}$ の円礫を不規則に混入する砂礫（Bg）である。基質は細～中粒砂で玉石が混じる。

基礎地盤は、表層から砂礫（Ag）が 6m 程度、その下位に粘性土まじり砂礫（Dg-c）が 4m 程度、砂質粘性土（Dcs）が堆積している。砂礫（Ag）は、 $\phi 2\sim 80\text{mm}$ の垂角～円礫を 50～80% 程度混入し、玉石が混じる。基質は中～粗粒砂である。粘性土まじり砂礫（Dg-c）は、 $\phi 2\sim 30\text{mm}$ の垂角礫を 50～60% 程度混入し、基質はシルト混じり細砂である。砂質粘性土（Dcs）は概ね均質な砂質シルトであり、やや粘性がある。

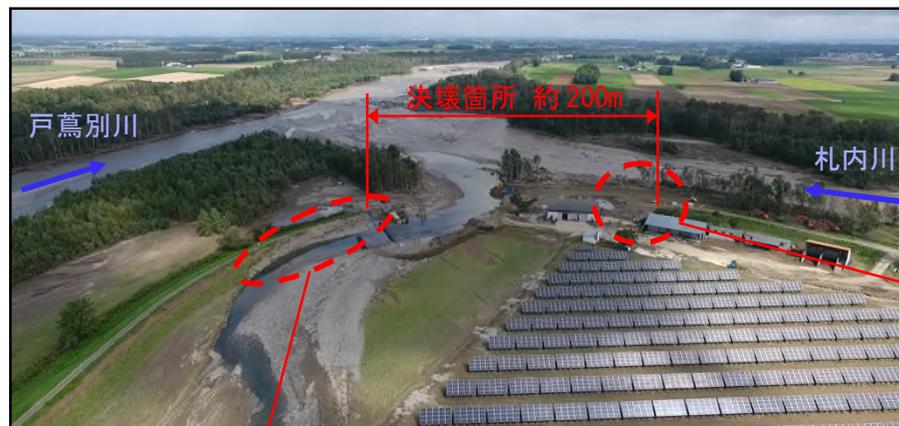
写真 4-1 下流側（戸蔦別川寄り）の堤防侵食断面

戸蔦別川右岸（北海道管理区間）の決壊箇所からの氾濫流による堤内側からの越水により、堤体が約 200m にわたり決壊し流出した。このため、決壊区間 200m の堤体の地質構成は不明である。上流側（札内川寄り）近傍で既往堤防点検にて実施している KP25.0 左岸の地質調査結果から、堤防横断方向の地質構成を図 4-8 に示す。また、下流側（戸蔦別川寄り）の堤防侵食断面を写真 4-1 に、上流側（札内川寄り）の堤防断面を写真 4-2 に示す。

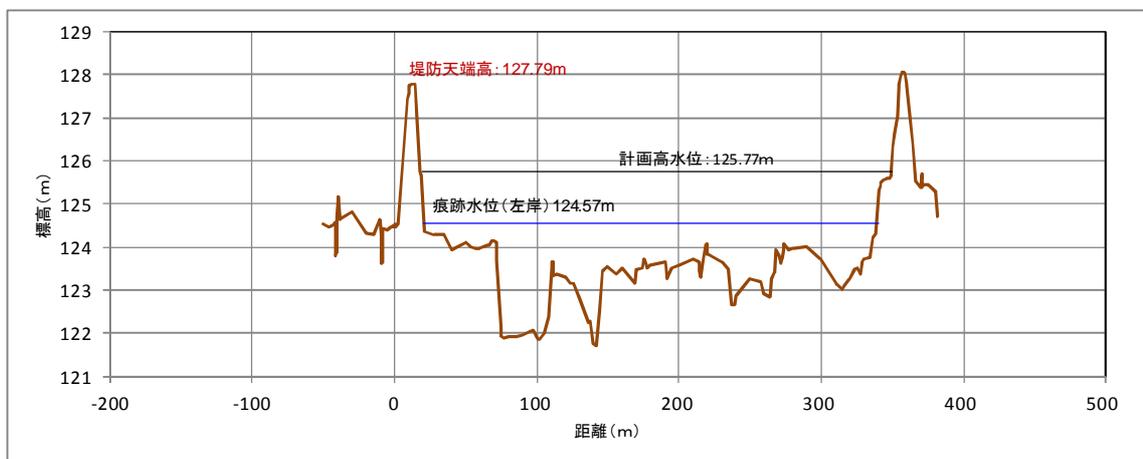
図 4-11 札内川横断図 (KP25.0) と痕跡水位

- ・決壊箇所 KP25.0 では、8月31日 0:00 頃に堤内からの越水が現場で目撃されている。
- ・また、堤外側の痕跡水位は堤防天端高より約3m低い状況であった。
- ・これらの状況を踏まえ、堤内側の水位が天端高に達したケースで堤防の浸透に対する安全性を検討する。

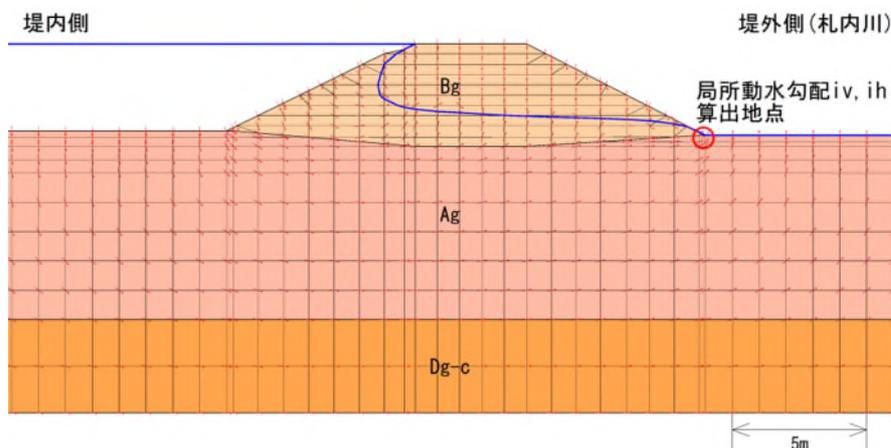
図 4-19 浸透流解析結果

外力条件として、実測値の降雨及び堤内側（内水）、堤外側（外水）の水位を考慮した浸透流解析を行い、堤内側（内水）の水位が堤防天端まで上昇した時（8月31日0:00）の解析結果図を図4-19、図4-20に示す。また、解析結果をとりまとめ、表4-2に示す。

解析結果から、パイピング破壊、表法すべり破壊ともに必要な基準値を満足しているため、浸透に対する安全性は確保されている結果となった。

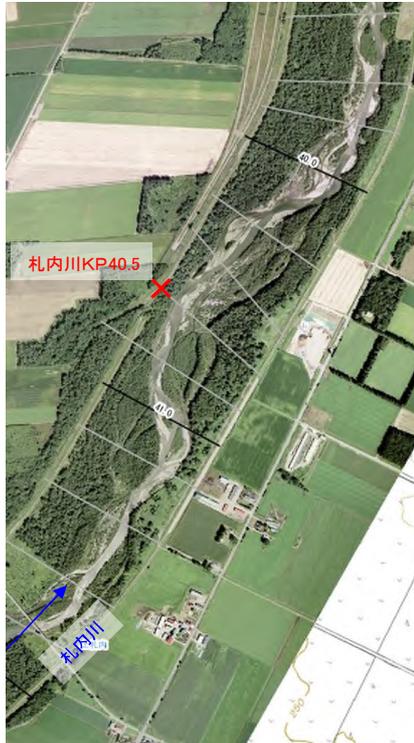
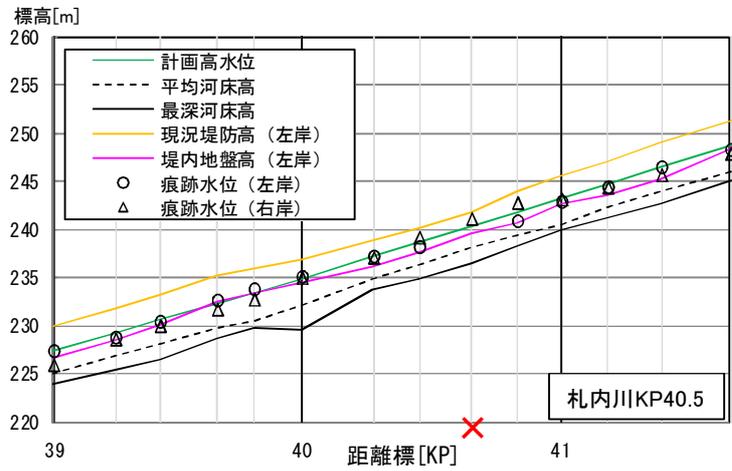
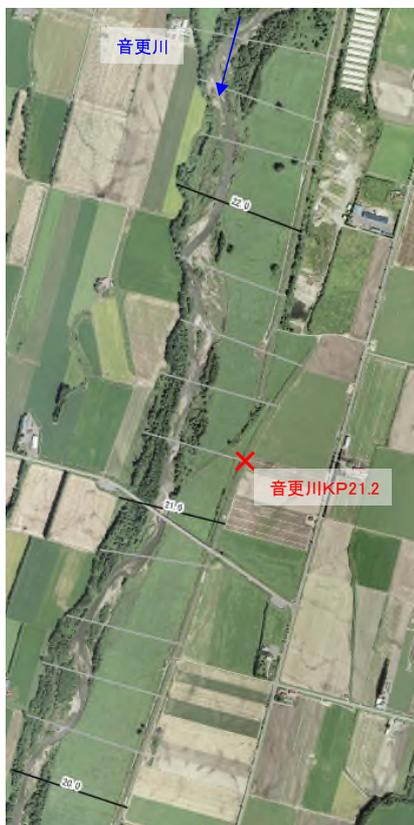
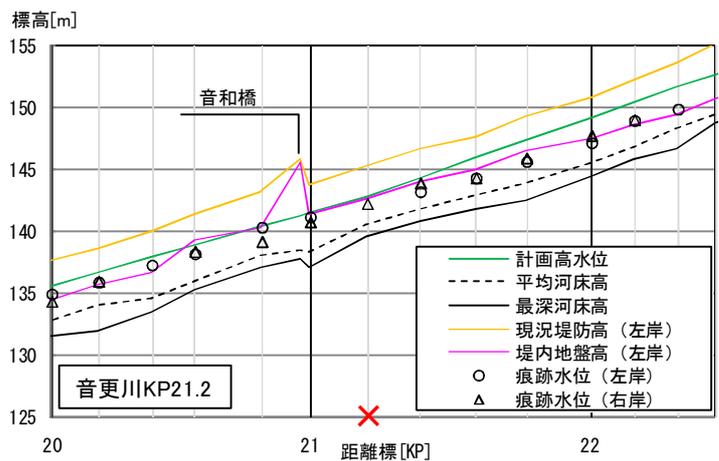
図 5-1 決壊箇所位置図と決壊箇所付近の痕跡水位縦断図

- ・ 札内川左岸の痕跡水位は、決壊箇所前後で現況堤防高を下回っている。
- ・ 音更川左岸の痕跡水位は、決壊箇所前後で現況堤防高を下回っている。

以下のことから、越水による堤防決壊は生じないと推察した。

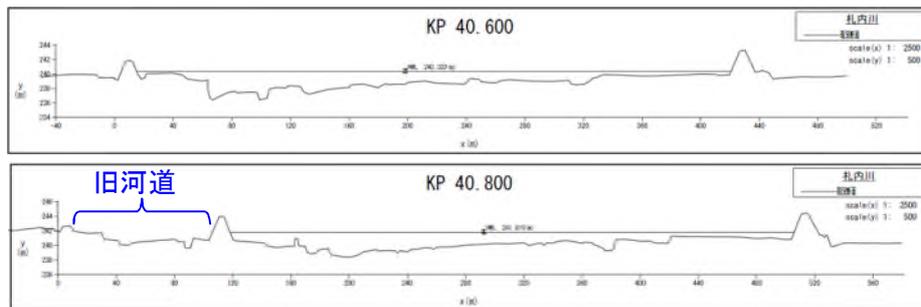
図 5-3 決壊箇所の状況（札内川 KP40.5 左岸）

- ・決壊箇所付近は、蛇行した低水路の外岸部となっている。
- ・決壊箇所前面の高水敷は侵食され、高水敷上の樹木も消失している。出水後の滞筋が左岸に大きく寄っており、一部は堤内地まで及んでいることが確認された。

以下のことから、侵食が堤防決壊原因の一つであると推察した。

- ・決壊箇所付近は、蛇行した低水路の外岸部となっている。
- ・出水後の滯筋が左岸に大きく寄っており、一部は堤内地まで及んでいることが確認された。

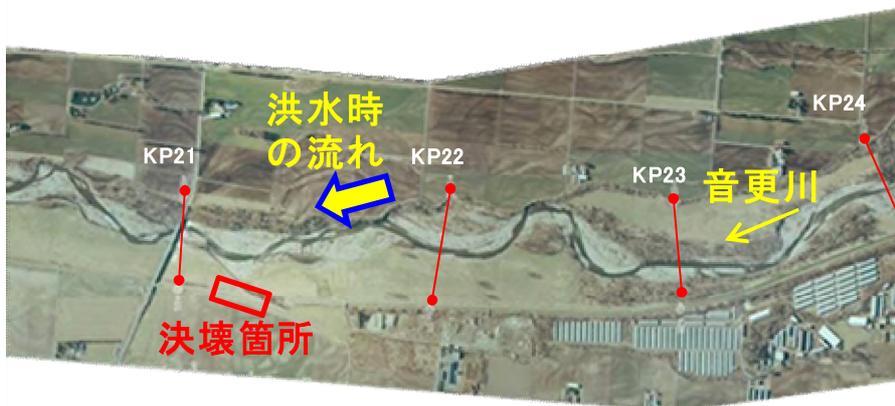
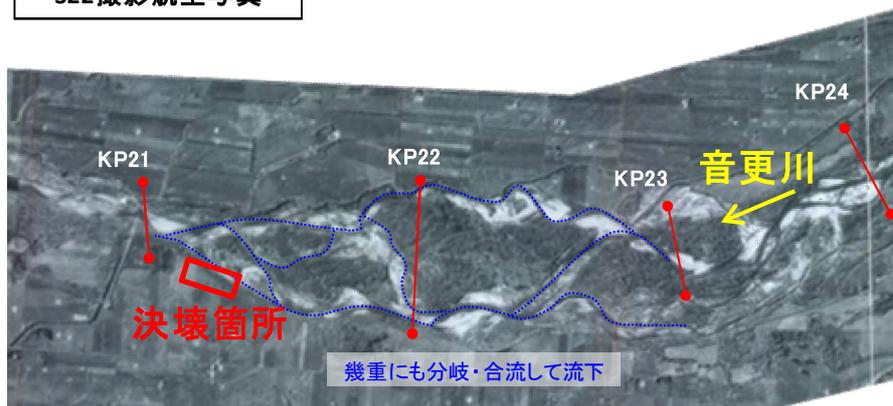
図 5-4 決壊箇所の河道変遷（音更川 KP21.2 左岸）

- ・決壊箇所付近は、蛇行した低水路の外岸部となっている。
- ・堤防整備前の河道は、今回の決壊箇所付近において幾重にも分岐・合流して流下していた。
- ・決壊箇所前面の高水敷は侵食され、堤防まで及んでいることが確認された。

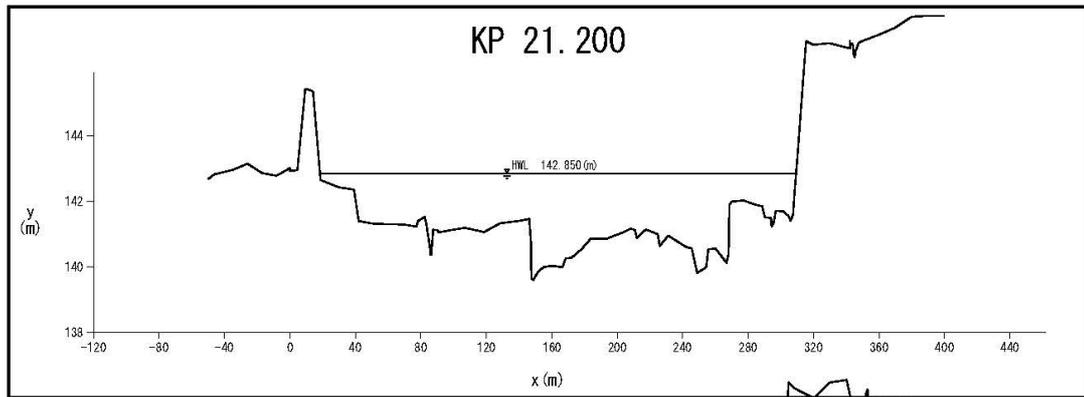
図 5-5 決壊箇所の状況（音更川 KP21.2 左岸）

以下のことから、侵食が堤防決壊原因の一つであると推察した。

- ・決壊箇所付近は、蛇行した低水路の外岸部となっている。
- ・出水後の滯筋が左岸に大きく寄っており、一部は堤内地まで及んでいることが確認された。

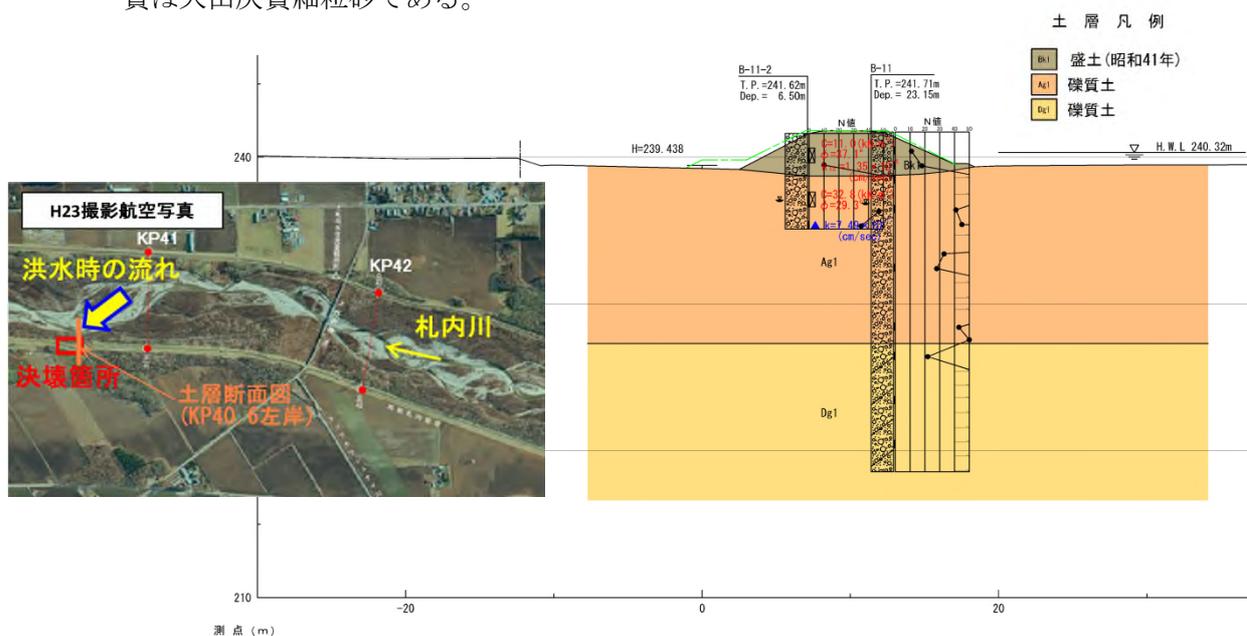
図 5-7 堤防横断方向の土層断面図 (札内川 KP40.6 左岸)

札内川 KP40.5 左岸付近の堤体が約 130m にわたり決壊し流出した。このため、決壊区間の堤体の地質構成は不明であるが、上流側近傍で既往堤防点検にて実施している KP40.6 左岸の地質調査結果から、堤防横断方向の地質構成を図 5-7 に示す。また、堤防決壊箇所を写真 5-1 に示す。

決壊区間の堤体は、砂礫主体 (Bk1) の昭和 41 年度の施工盛土と考えられ、 $\phi 10 \sim 50\text{mm}$ の円～垂円礫主体で、最大 $\phi 300\text{mm}$ 以上である。

基礎地盤は、表層から礫質土 (Ag1) が 12m 程度、その下位に礫質土 (Dg1) が堆積している。礫質土 (Ag1) は砂礫主体で密な相対密度を示す。 $\phi 2 \sim 70\text{mm}$ の円礫主体で、砂分は細粒～中粒砂が主体。 $\phi 300\text{mm}$ 以上の巨礫が点在する。礫質土 (Dg1) はシルト混じり砂礫を主体とし、密な相対密度を示す。 $\phi 10\text{mm}$ 以下の円礫主体で、基質は火山灰質細粒砂である。

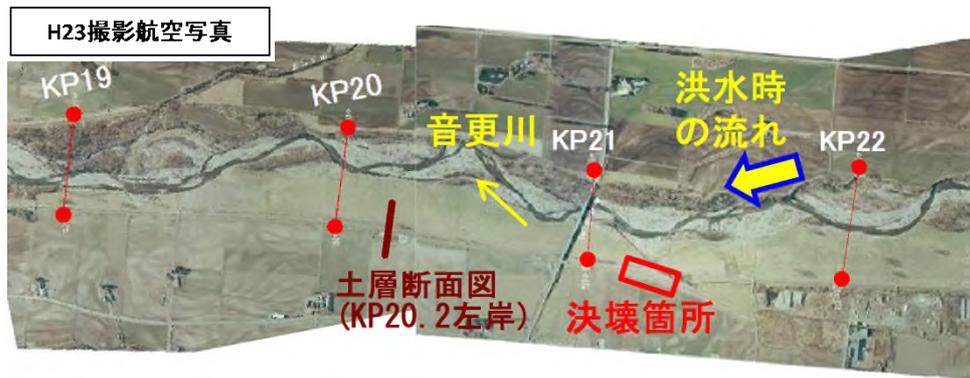
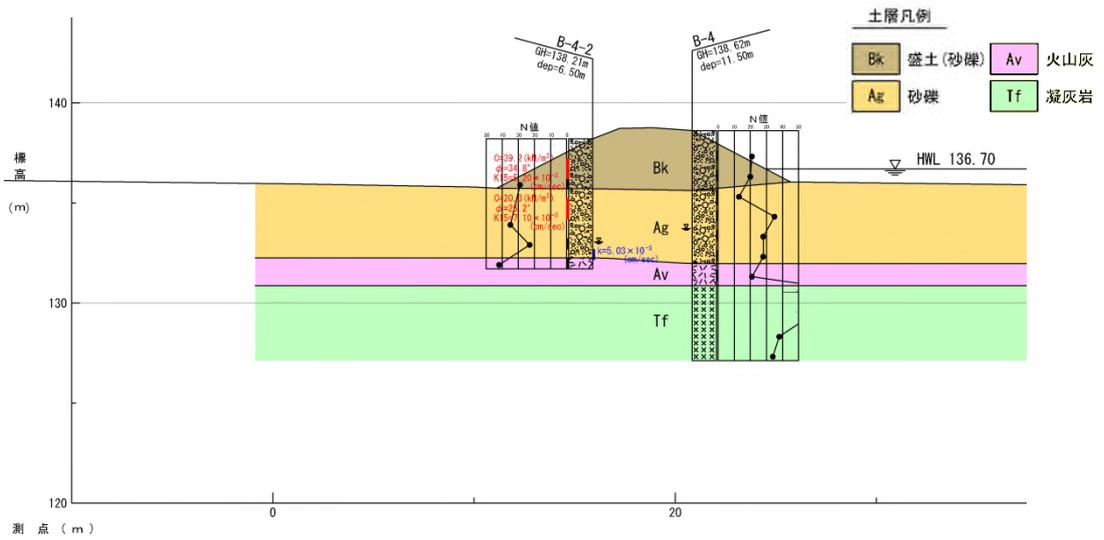
図 5-8 堤防横断方向の土層断面図 (音更川 KP20.2 左岸)

音更川 KP21.2 左岸の堤体が約 230m にわたり決壊し流出した。このため、決壊区間の堤体の地質構成は不明であるが、下流側近傍で既往堤防点検にて実施している KP20.2 左岸の地質調査結果から、堤防横断方向の地質構成を図 5-8 に示す。また、堤防決壊箇所を写真 5-2 に示す。

決壊区間の堤体は、砂礫を主体とし、 $\phi 5\sim 50\text{mm}$ 程度の円～垂円礫主体で $\phi 60\text{mm}$ 程度の玉石が点在する。砂は粒子径不均一な細～粗粒砂である。所々、若干シルト分混じる。

基礎地盤は、表層から砂礫 (Ag) が 4m 程度、火山灰 (Av) が 1m 程度、その下位に凝灰岩 (Tf) が堆積している。砂礫 (Ag) は $\phi 5\sim 50\text{mm}$ 、最大 60mm 程度の円～垂円礫主体で、一部玉石が点在する。砂は細～粗粒砂主体で、一部微粒砂を挟む。火山灰 (Av) はシルト混じりの微粒火山灰で、所々 $\phi 2\sim 5\text{mm}$ 程度の小円礫が点在する。一部、有機物、軽石混じり中粒砂、亜炭の薄層を含む。凝灰岩 (Tf) は、火砕流の二次堆積物から生成されたものであり、 $\phi 2\sim 5\text{mm}$ 程度の軽石を混入する。一部有機物が混入し、泥岩状となる。

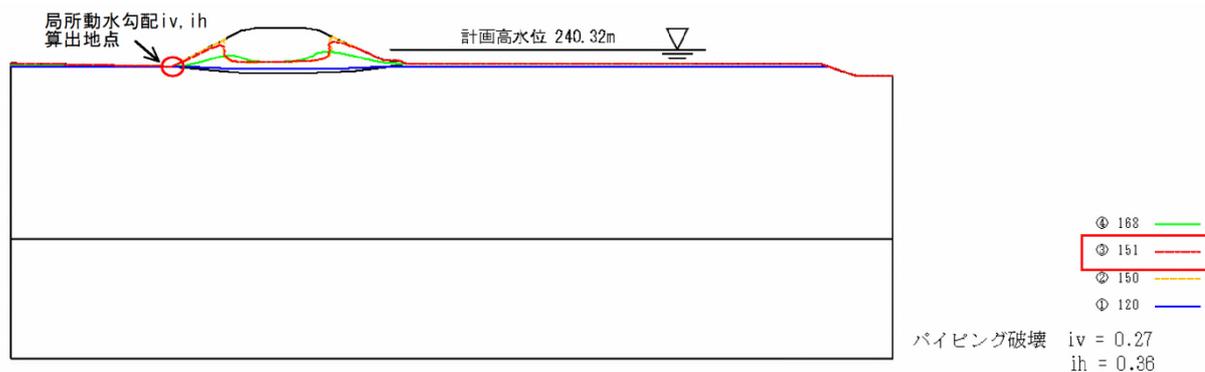
図 5-11 浸透流解析結果（札内川 KP40.6 左岸）

浸透流解析結果から、降雨終了時でピーク水位終了時（151rh）の解析結果図を図 5-11、図 5-12 に示す。また、解析結果をとりまとめ、表 5-2 に示す。

解析結果から、パイピング破壊、裏法すべり破壊ともに必要な基準値を満足しているため、浸透に対する安全性は確保されていたと判断できる。

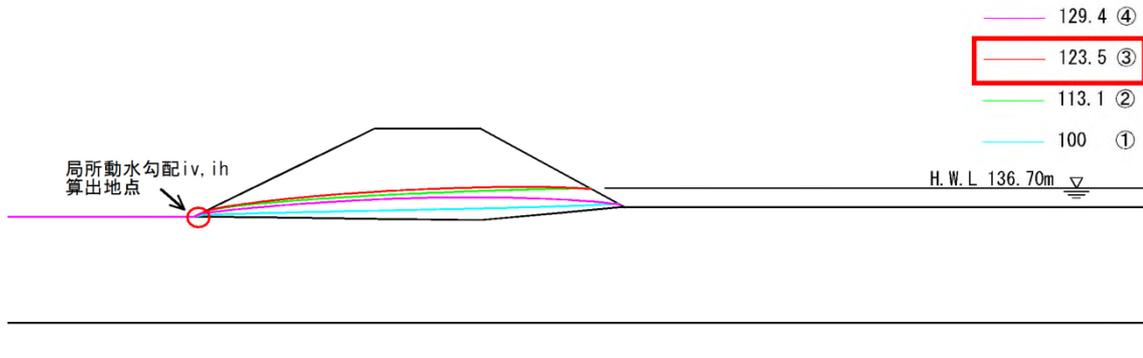
図 5-15 浸透流解析結果（音更川 KP20.2 左岸）

浸透流解析結果から、降雨終了時でピーク水位終了時（123.5rh）の解析結果図を図 5-15、図 5-16 に示す。また、解析結果をとりまとめ、表 5-4 に示す。

解析結果から、パイピング破壊、裏法すべり破壊ともに必要な基準値を満足しているため、浸透に対する安全性は確保されていたと判断できる。

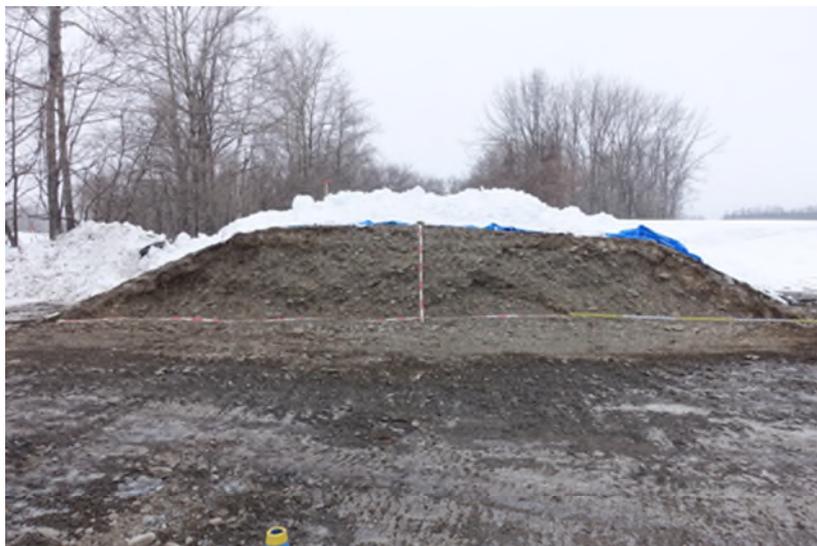
図 7-4 札内川 KP40.5 左岸 上流側

決壊箇所の決壊口上流側での堤防開削調査結果を図 7-4 に示す。堤体の地質構成は、主に砂礫で構成され、表面を覆うようにシルト分が含まれている。

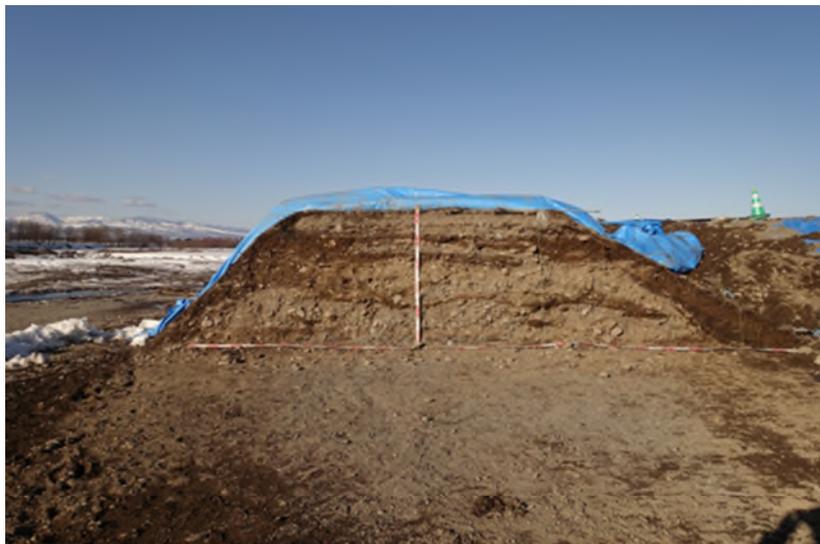
図 7-6 音更川 KP21.2 左岸 上流側

決壊箇所の決壊口上流側での堤防開削調査結果を図 7-6 に示す。堤体の地質構成は、主に砂礫で構成され、シルト分、砂分を多く含むところがある。
