# 第1回 十勝川堤防調査委員会資料

平成28年9月30日

国土交通省  
北海道開発局  
帯広開発建設部

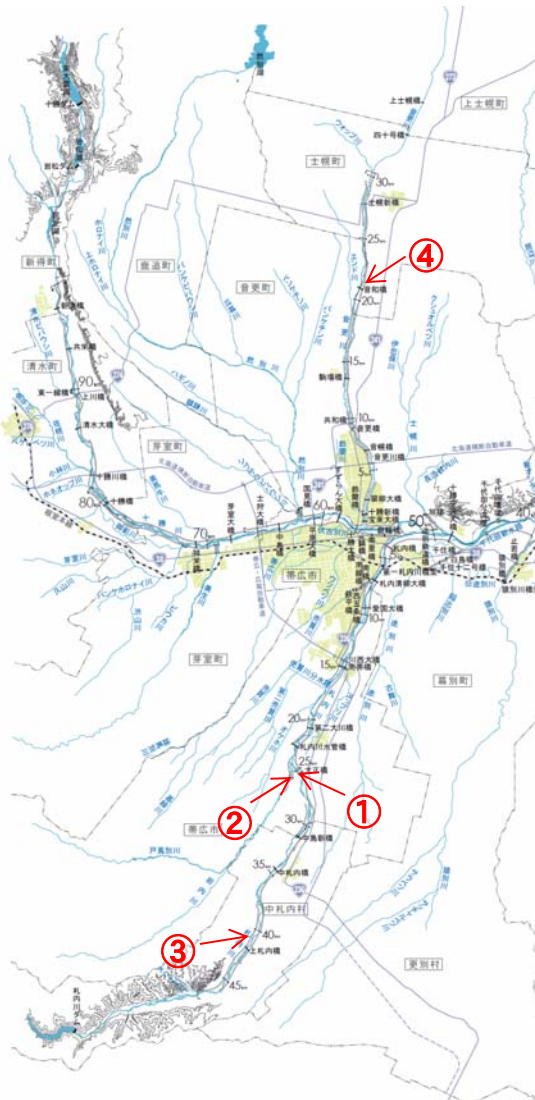
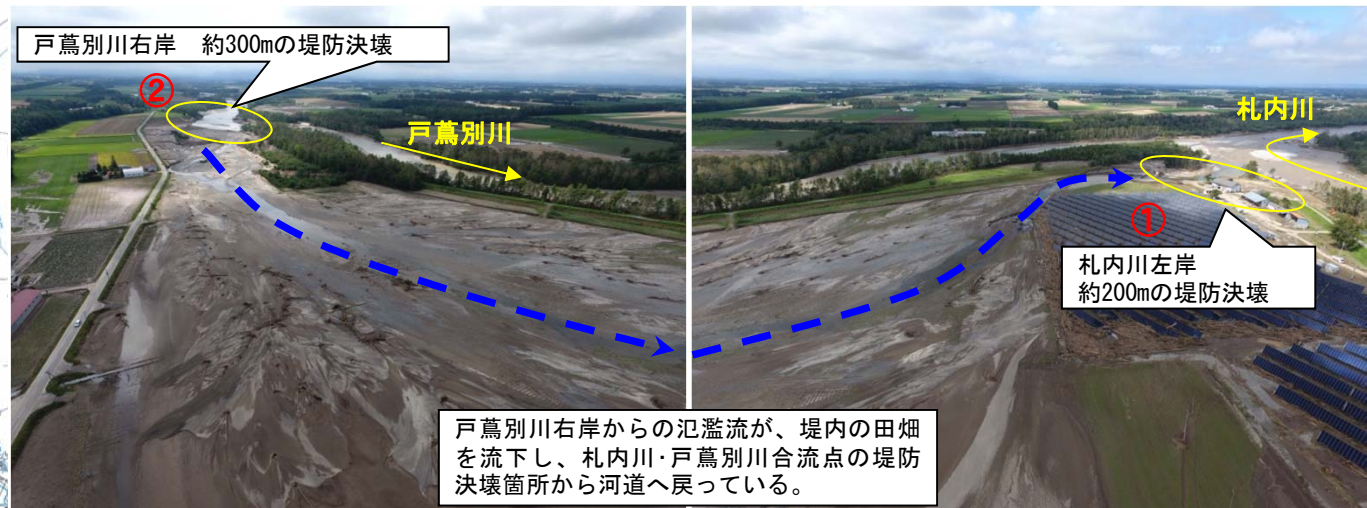
戸蔭別川右岸(北海道管理区間)及び札内川KP25.0左岸

- 戸蔭別川右岸(北海道管理区間)において堤防が約300mにわたり決壊し、札内川KP25.0左岸では約200mにわたり堤防が決壊した。浸水面積は約50ha、家屋や倉庫、民間発電事業者のソーラー発電施設が被災したが、人的被害は発生しなかった。
- 札内川KP40.5左岸、音更川KP21.2左岸においても堤防が決壊したが、浸水被害は発生しなかった。

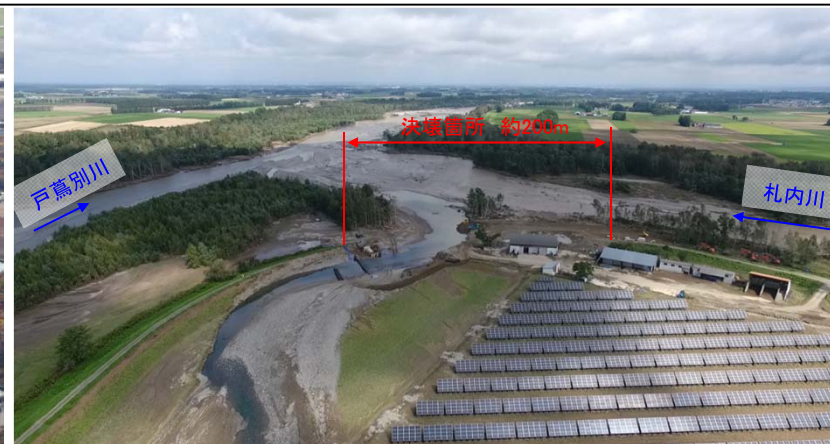
- 札内川KP25.0左岸では約200mにわたり堤防が決壊した。戸蔭別川からの氾濫流は、決壊箇所から堤外へ流下した。
- 家屋や倉庫、民間発電事業者のソーラー発電施設が被災した。
- 戸蔭別川決壊前には、内水による浸水があり帯広市により内水排除作業が行われていた。

決壊箇所の状況

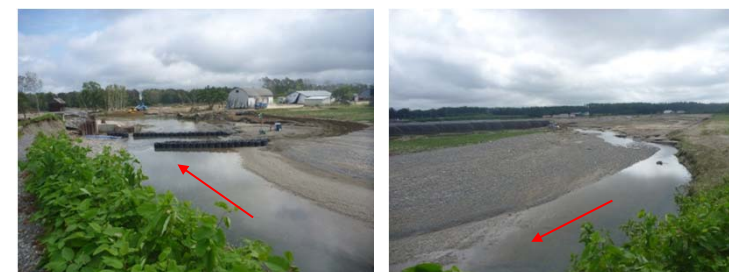
氾濫流の流下による堤内側の洗掘状況

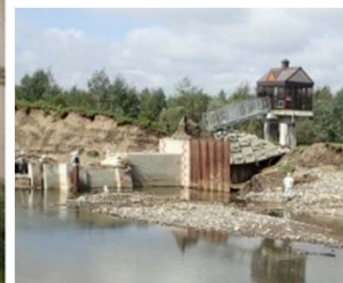
戸蔭別樋門 被災状況

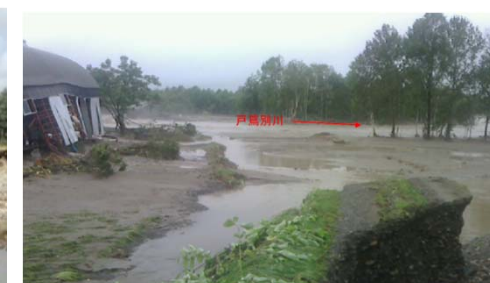
家屋等の被災状況

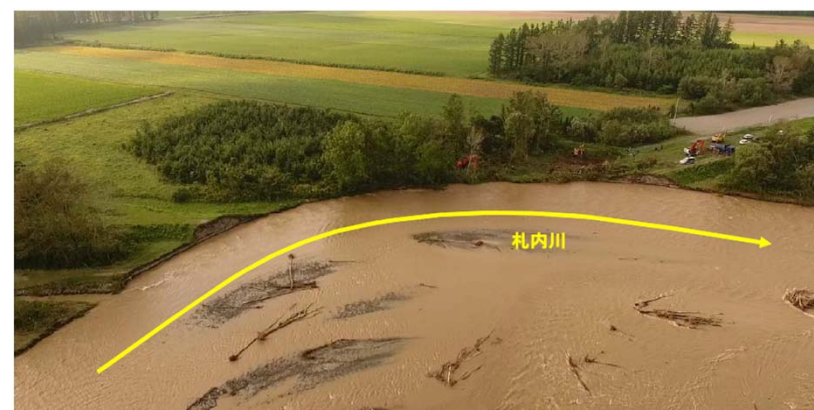
- 札内川KP40.5左岸で河岸侵食が発生し、約130mにわたり決壊した。
- もともと左岸寄りに流路が形成されていたが、出水により蛇行部が堤防まで到達した。

決壊箇所の状況(拡大)

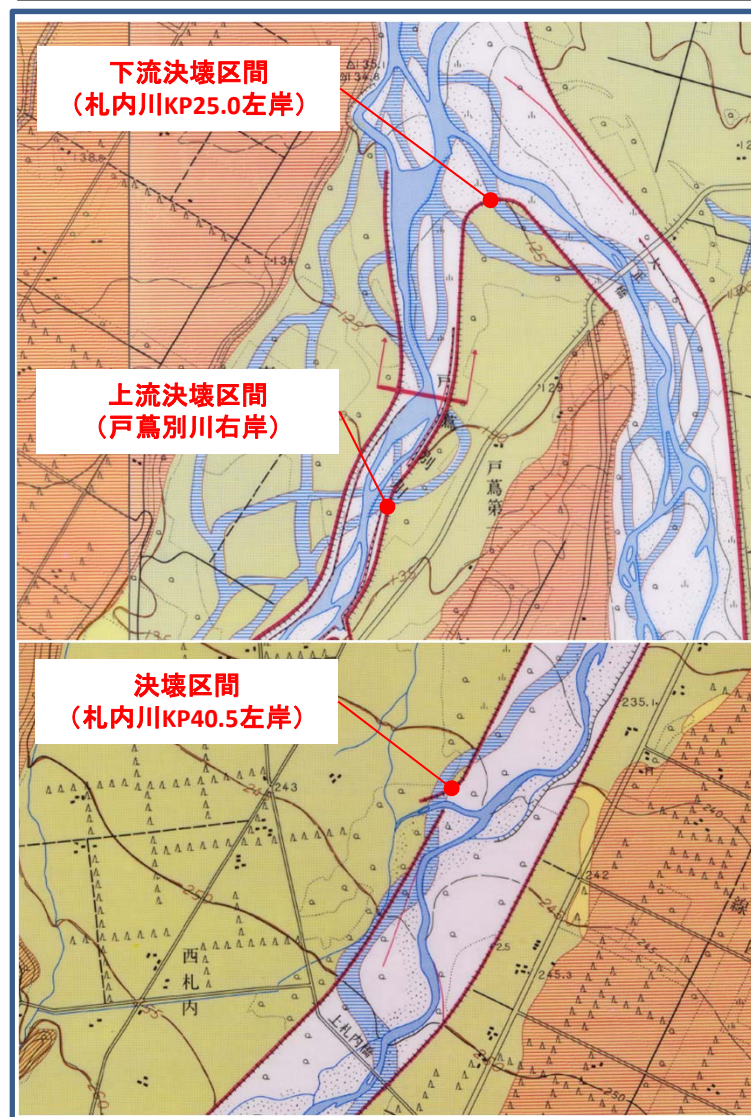
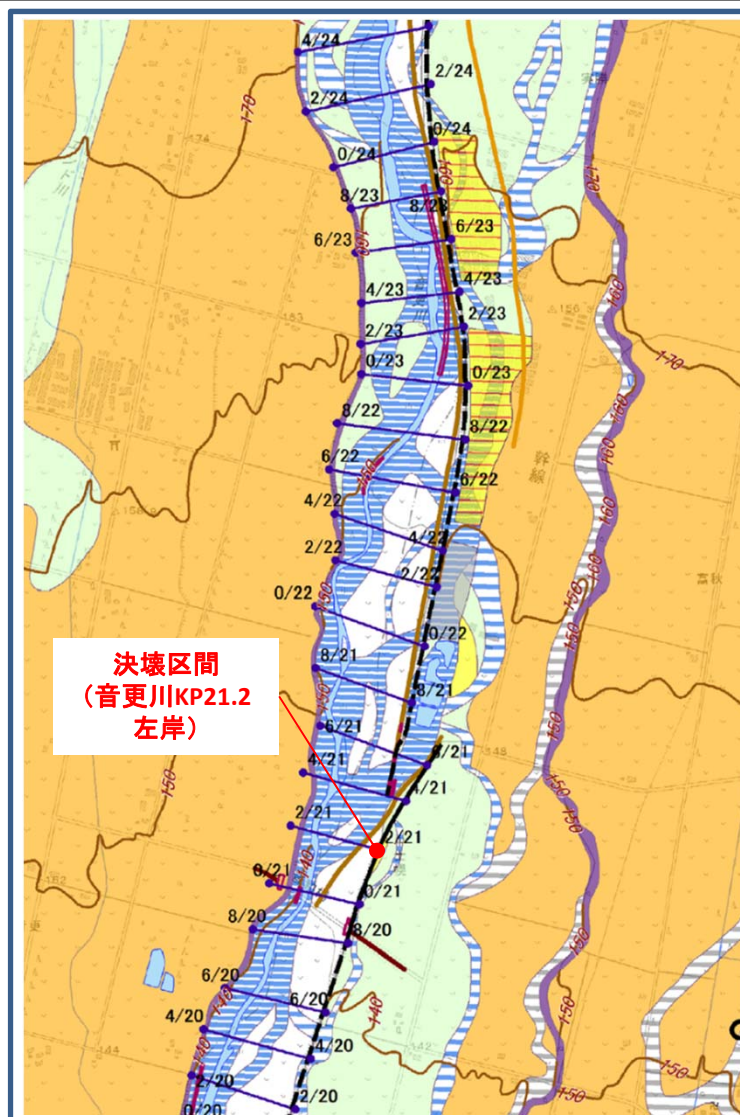
- 治水地形分類図によると、下流決壊区間(札内川KP25.0)、上流決壊区間(戸蔭別川補助区間)ともに旧河道に分類される。
- また、札内川KP40.5、音更川KP21.2においても、堤防決壊区間は旧河道に分類される。

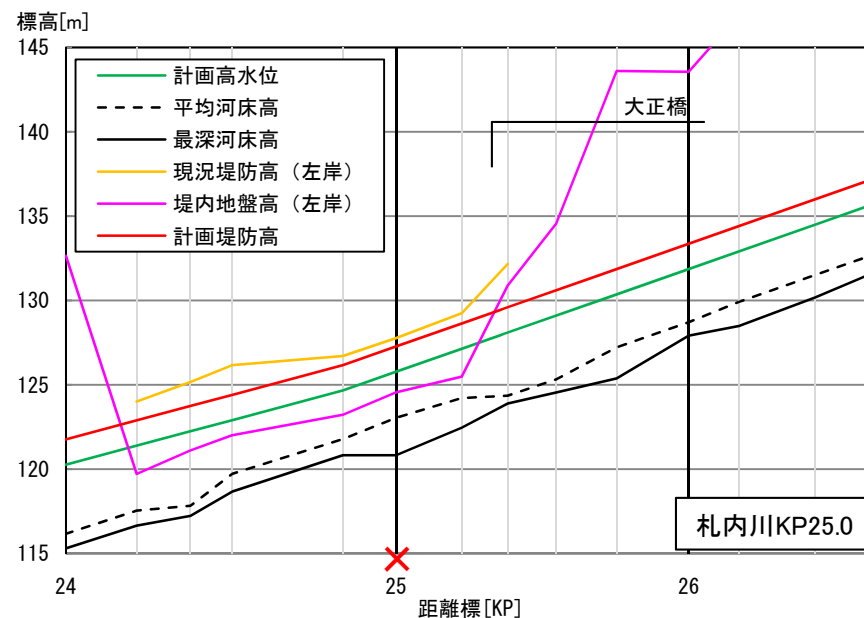
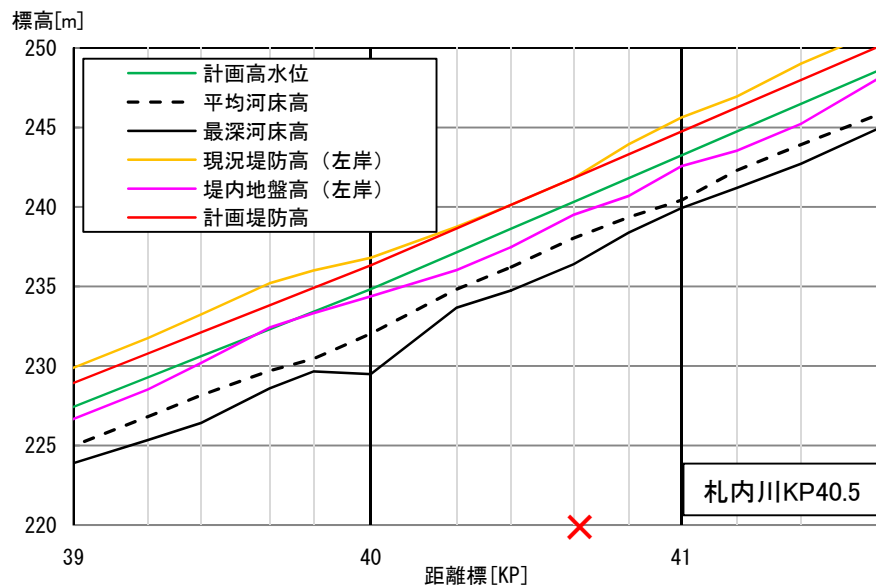
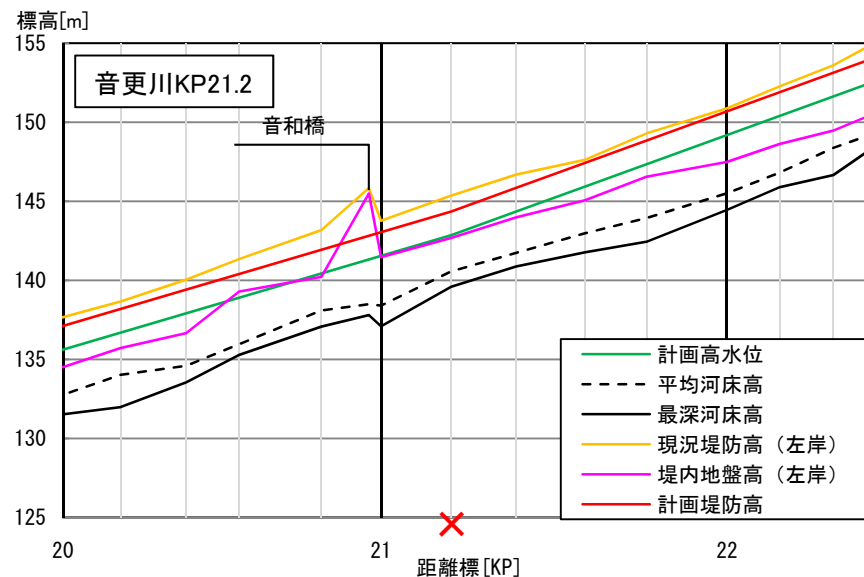
◇堤防高は計画堤防高を確保している。また、堤防決壊箇所付近の河道では顕著な堆積・洗掘はみられない。

【音更川KP21.2】堤防高、堤内地盤高、河床高はH23測量横断より  
◇堤防高は計画堤防高を確保している。また、堤防決壊箇所付近の河道では顕著な堆積・洗掘はみられない。

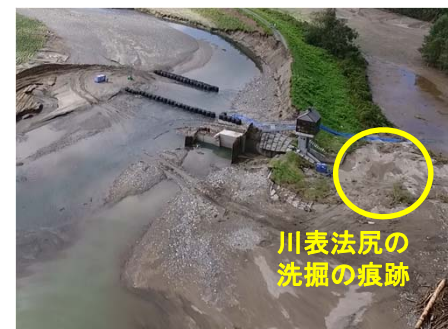
戸蔭別川寄りの決壊口

- 決壊口付近で越水の痕跡を確認。痕跡水位と被災前の堤防高から、越流水深は30cm程度と想定される。
- 上流側(戸蔭別川右岸堤防)の決壊により、当該区間の堤内側に氾濫流が確認された。
- 戸蔭別川寄りの決壊口は、堤外側への越水と川表法尻の洗掘が確認できる。札内川寄りの決壊口は、川表法尻から天端にかけて堤防の崩壊と堤体材料の流出がみられる。

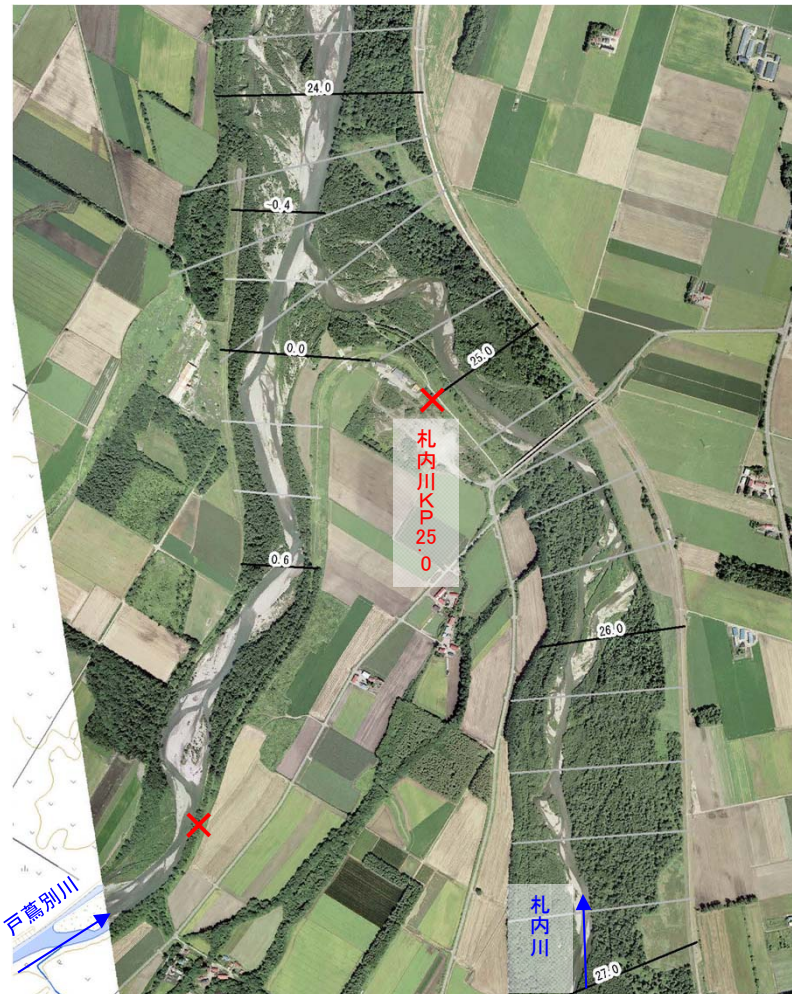
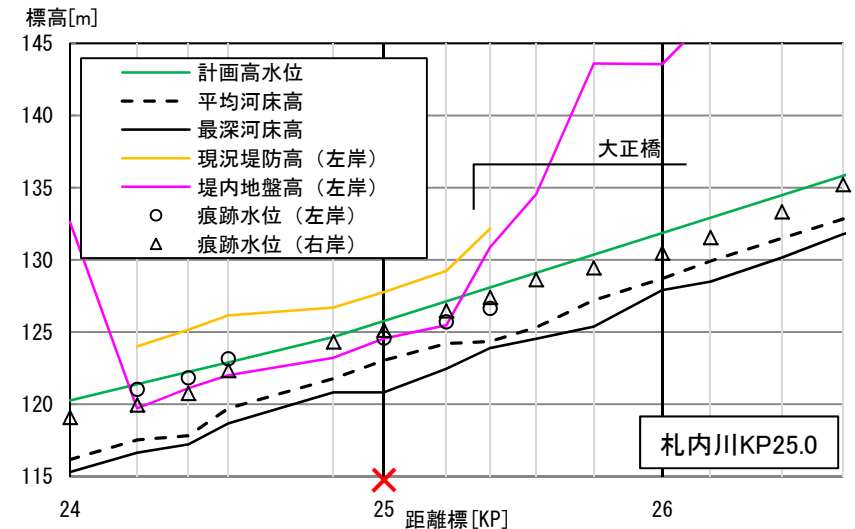
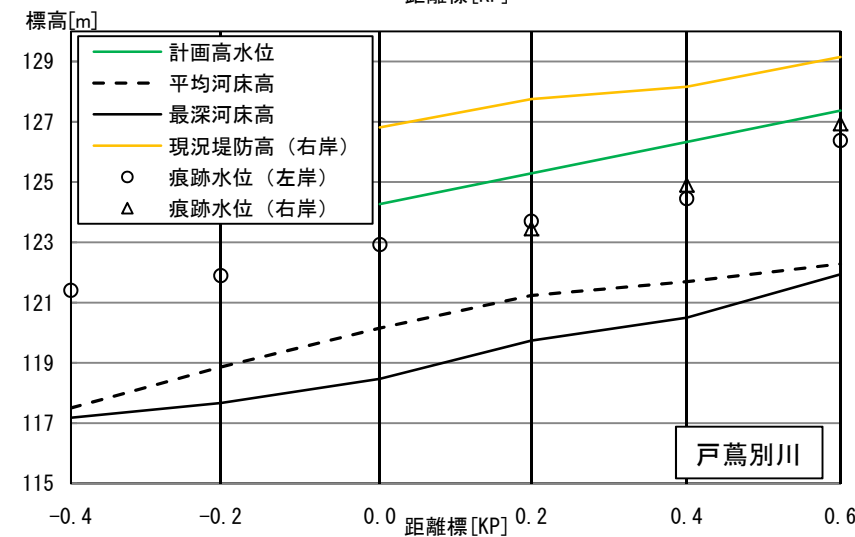
- 札内川左岸の痕跡水位は、決壊箇所前後で現況堤防高を下回っている。
- 戸蔭別川右岸の痕跡水位は、決壊箇所前後で現況堤防高を下回っている。
- 堤内地盤高は堤防高よりも低く、戸蔭別川からの氾濫流が、堤内から堤外へ越水した。

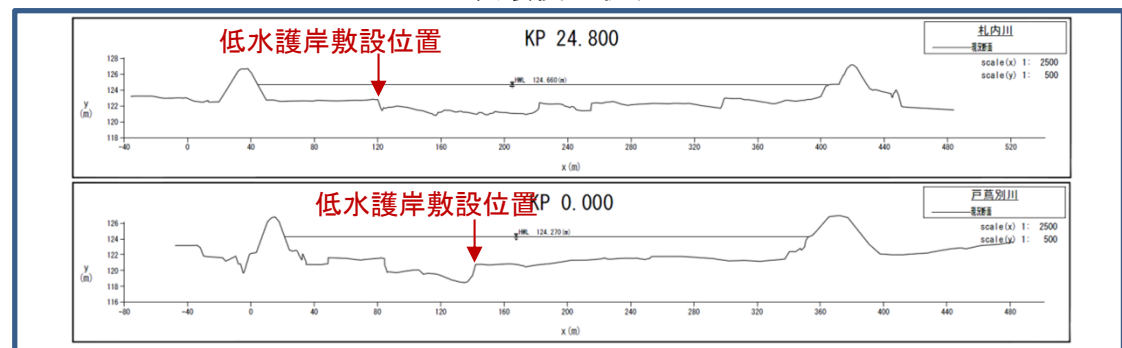
横断面図(札内川KP24.8、戸蔦別川KP0.0)

- 決壊箇所付近は札内川と戸蔦別川の合流部となっており、平面線形状において水衝部となっていない。
- 決壊箇所付近は、堤防整備以前から旧河道が接近していたが、堤防決壊につながる側方侵食はみられない。

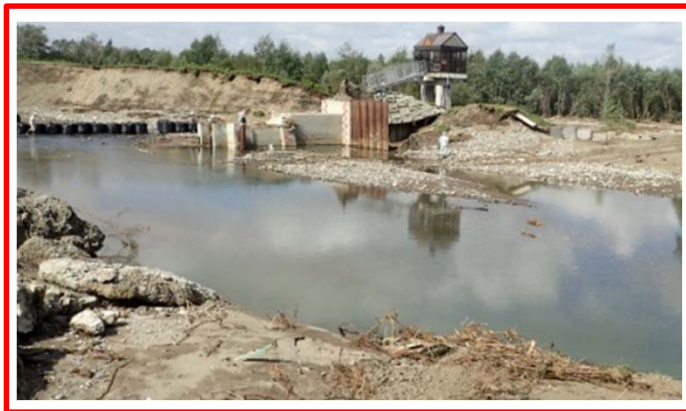
堤防断面（戸蔭別川寄り）

- 札内川の決壊区間の堤防盛土は、礫混じり砂や砂礫で構成されている。
- 基礎地盤は、6m程度の砂礫層、以深は粘性土混じり砂礫、砂質粘性土層が分布している。

- 周辺の堤内外とも噴砂は見受けられない。

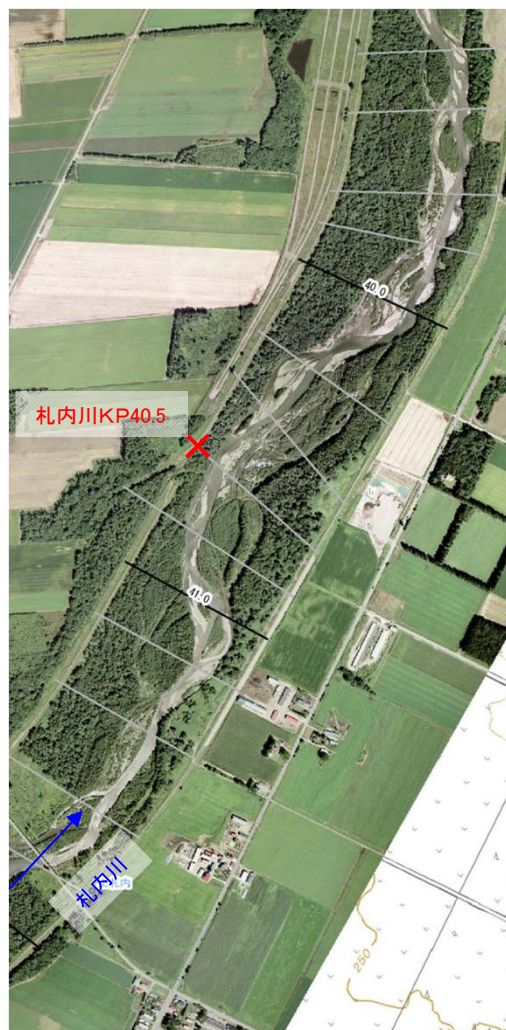
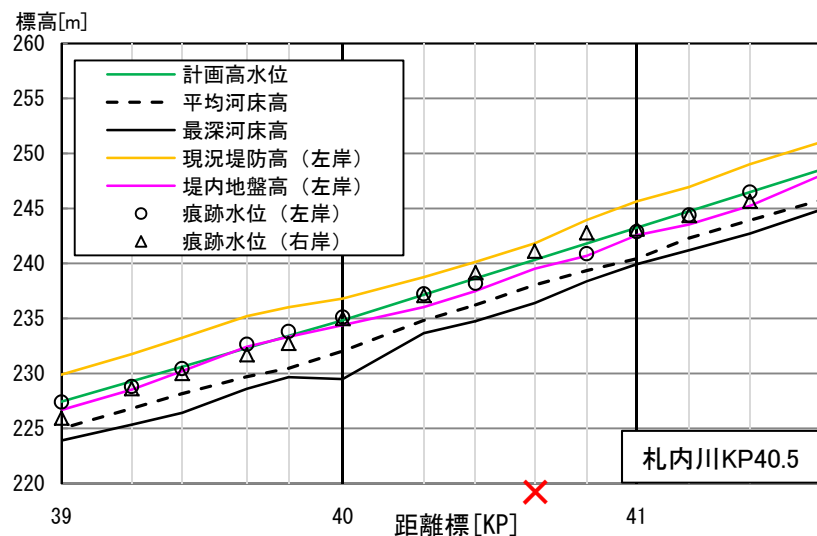
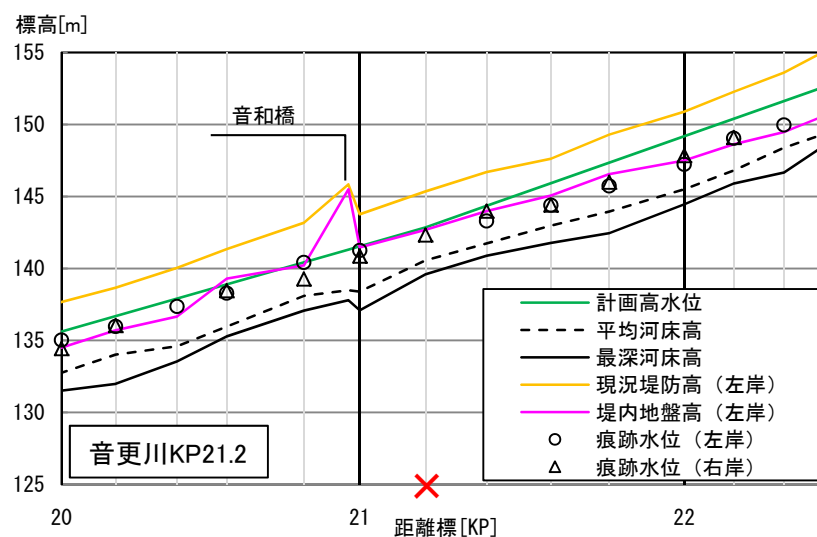
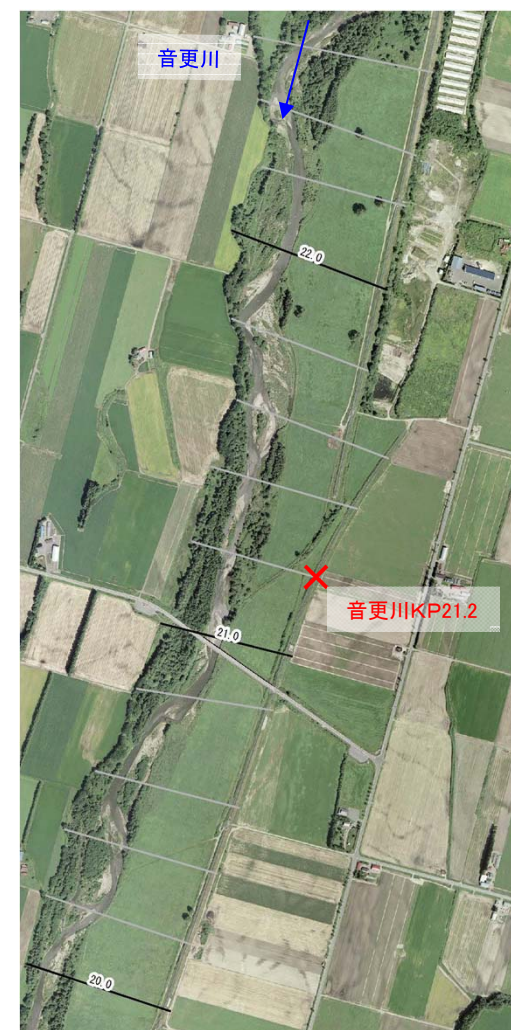
- 札内川左岸の痕跡水位は、決壊箇所前後で現況堤防高を下回っている。
- 音更川左岸の痕跡水位は、決壊箇所前後で現況堤防高を下回っている。

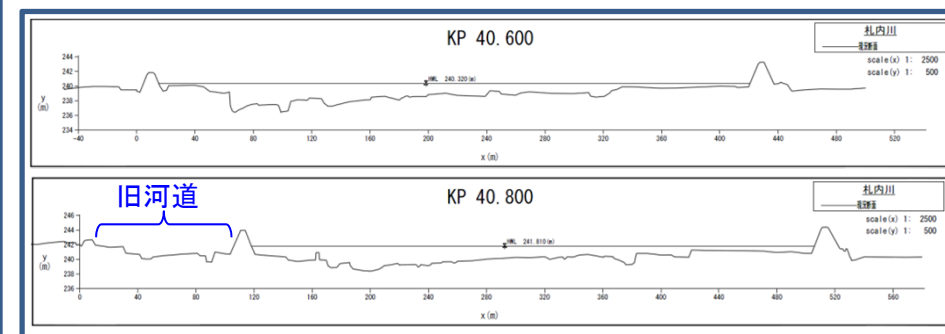
横断面図(札内川KP40.5、KP40.8)

- 決壊箇所付近は、蛇行した低水路の外岸部となっている。
- 決壊箇所前面の高水敷は侵食され、高水敷上の樹木も消失している。出水後の滞筋が左岸に大きく寄っており、一部は堤内地まで及んでいることが確認された。

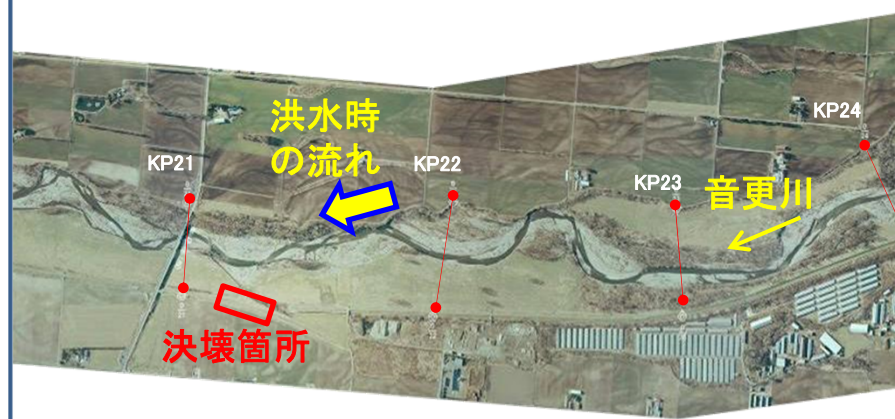
H23撮影航空写真

- 決壊箇所付近は、蛇行した低水路の外岸部となっている。
- 堤防整備前の河道は、今回の決壊箇所付近において幾重にも分岐・合流して流下していた。
- 決壊箇所前面の高水敷は侵食され、堤防まで及んでいることが確認された。

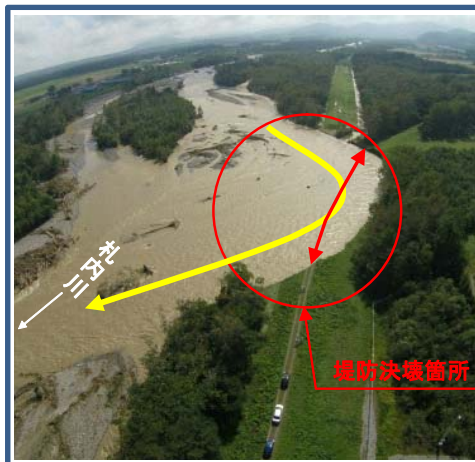
札内川KP40.5 決壊箇所

■ 札内川、音更川の決壊区間付近の堤体盛土は、いずれも砂礫で構成されている。

■ 基礎地盤は、札内川では砂礫層(沖積が12m程度、以深は洪積)、音更川では4m程度の砂礫層と1m程度の火山灰層が分布している。

■ 周辺の堤内側では噴砂は見受けられない。
