平成29年度 第12回十勝川千代田実験水路等アドバイザー委員会
第18回十勝川千代田実験水路等実験検討会

北海道大雨激甚災害（H28.8発生）を踏まえた 千代田実験水路の活用

国土交通省 北海道開発局

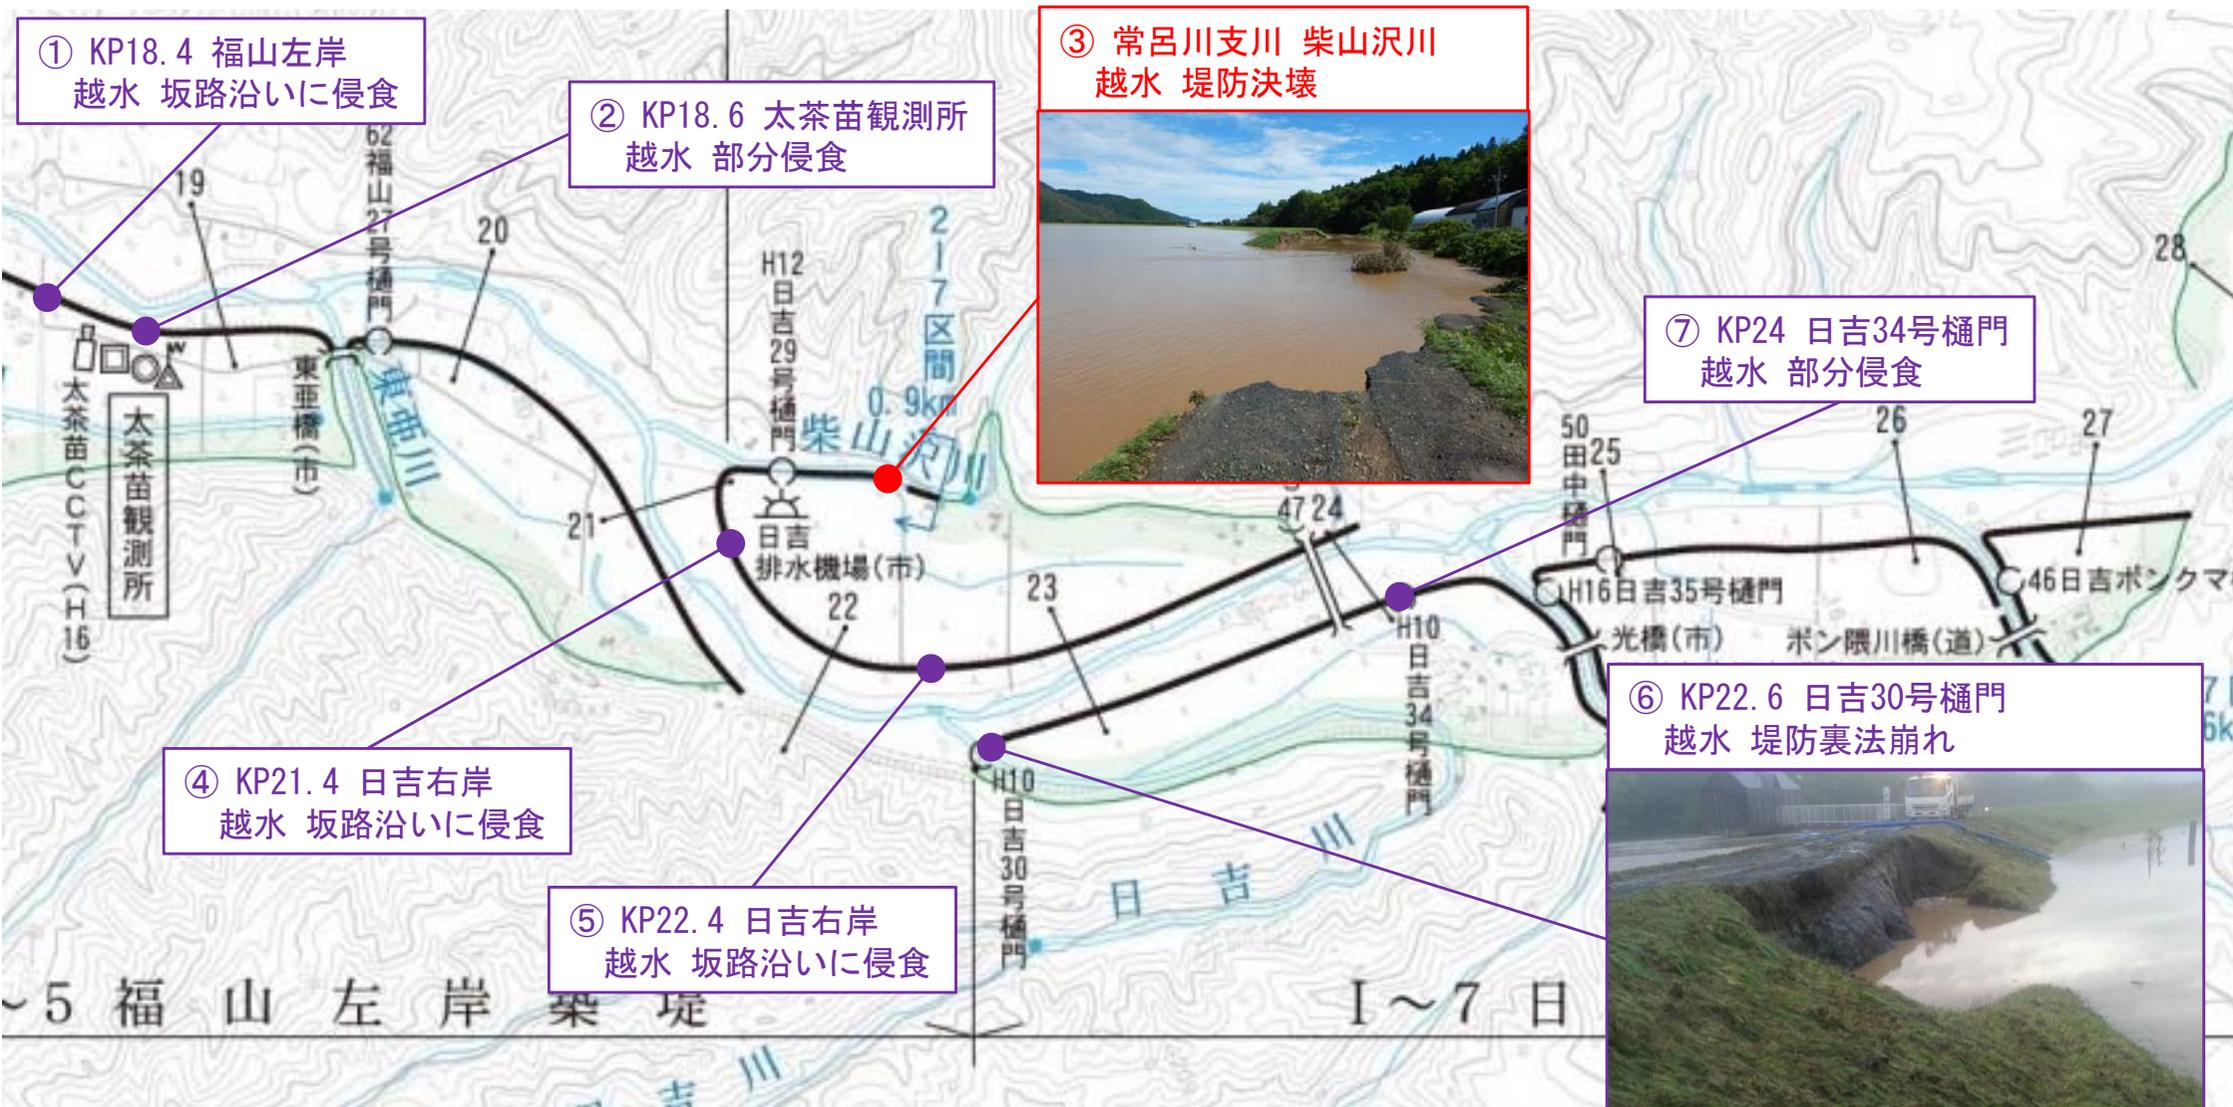
- 8月17日からの台風第7号及び台風第9号・11号に伴う降雨により、常呂川流域では、越水が発生し堤防決壊したほか、法面崩壊や河岸洗掘、漏水等の被害が発生した。
- 特に**柴山沢川左岸の堤防決壊**と**日吉30号樋門付近の堤防裏法崩れ**が大きな被災であった。
- 常呂川の直轄区間では越水した堤防が7箇所確認されているが、そのうち**決壊に至ったのは柴山沢川のみ**であった。

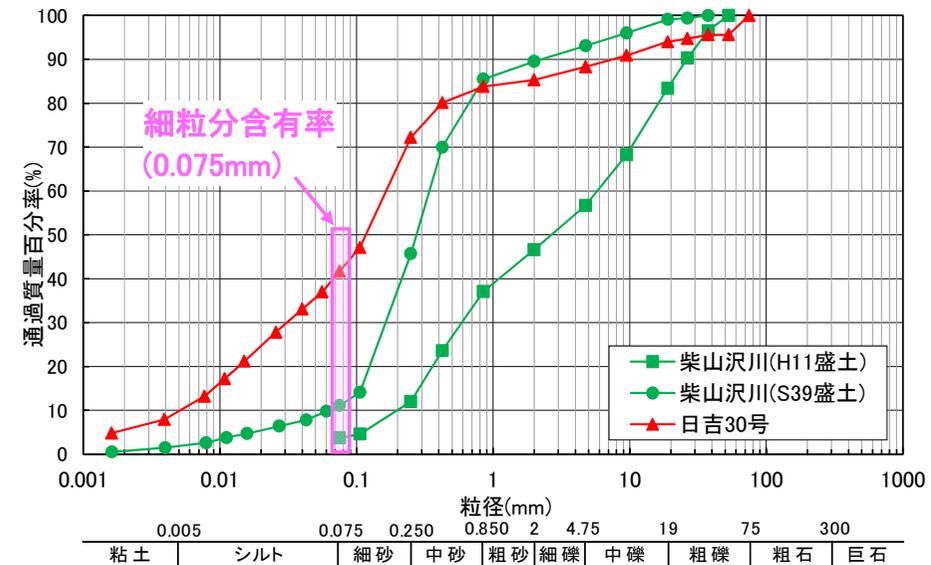
盛土の粒度

- ・ 柴山沢川の盛土の細粒分は4～11%と少なく、特にH11盛土は礫質土
- ・ 日吉の盛土の細粒分は42%と粘性土

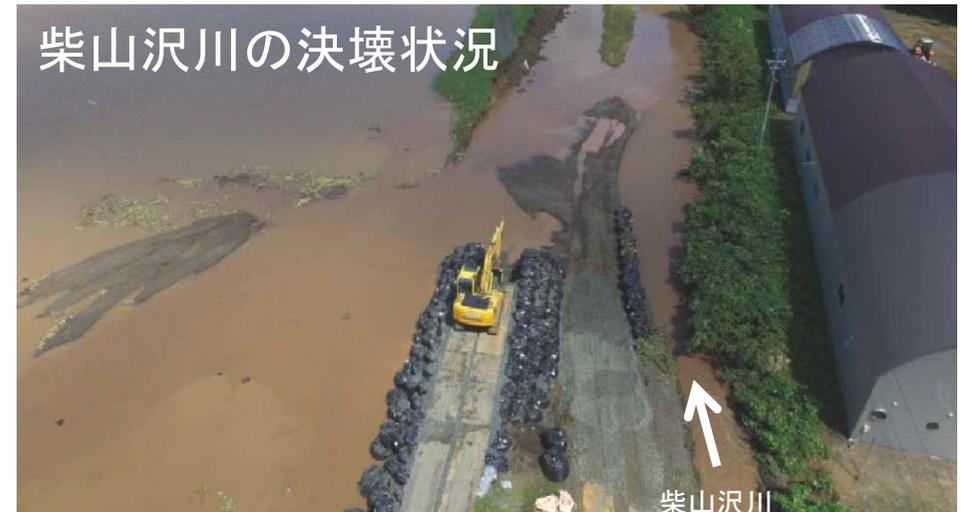
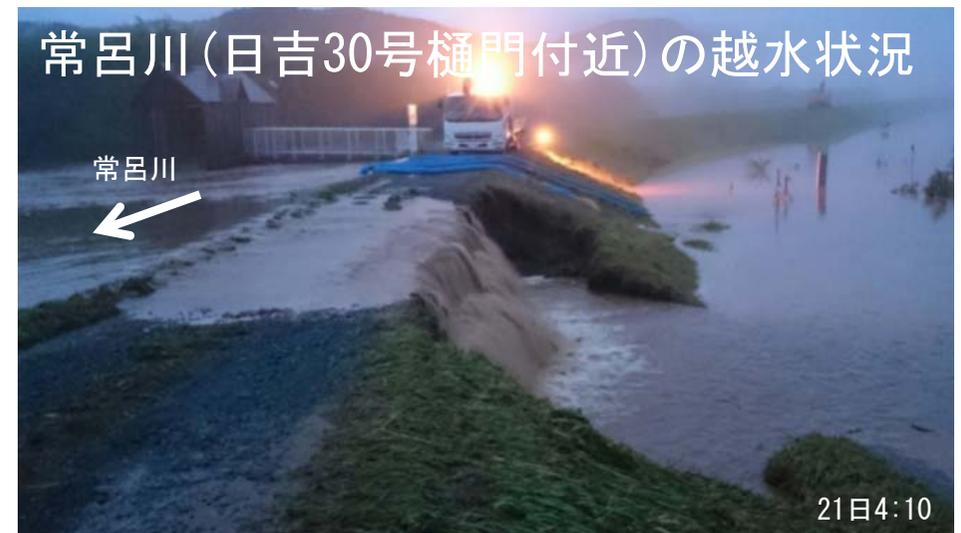
- 柴山沢川は堤防決壊に至ったが、常呂川本川の日吉30号樋門地点は同程度の水位条件であったにもかかわらず、**堤防の裏法崩れのみが発生し決壊まで至らなかった。**
- 堤防調査委員会によると、越水したにもかかわらず決壊に至らなかった要因は、「土質」「植生状況」「越水時の内水状況」によるものと推定されている。

項目		調査結果のまとめ	
①土質の違い	開削調査	【開削断面の目視及び触手確認】 ・柴山沢川の堤体土質は砂質土を主体とし緩い状態であった。 ・一方、日吉30号の堤体土質は粘性土が主体で細粒分が多いことを確認。	
	土質試験	粒度試験	・柴山沢川は細粒分4~11%と少なく、特にH11盛土は礫質土。 日吉は細粒分42%と粘性土。
		密度	・柴山沢川(S39盛土)は緩くD値85%未満が確認された(82~94%)。 日吉30号はD値85%以上であった(85~92%)。
		透水係数	・柴山沢川は、砂分・礫分主体で緩く透水係数が高いが、日吉30号の方は粘性土主体のため透水係数が低い。
		せん断強度 (三軸圧縮試験)	・盛土のせん断強度で、大きな違いは見られなかったが、柴山沢川の腹付盛土については、砂分、礫分が多い。
②植生の違い	植生密度	【出水後調査による目視確認(被災箇所近傍状況)】 ・柴山沢川、日吉30号いずれも、植生の生え及び密度も良好であった。	
	根毛量	・柴山沢川に比べ日吉30号の方が平均根毛量が多く、越流水に対する侵食への耐力があったものと考えられる。	
③内水の違い		【樋門観測記録より】 ・日吉30号樋門は、越水時に既に内水湛水が一定程度あった。 ・越流水が内水で減勢され、堤体侵食が生じにくかったと考えられる。	
④浸透の違い	現地調査	【出水後の現地調査(被災箇所近傍状況)】 ・法面や法尻付近について、柴山沢川、日吉30号いずれも、法すべり破壊やパイピング破壊は確認されなかった。	
	浸透流解析	・解析の結果、パイピング破壊およびすべり破壊に対する安全性は、柴山沢川、日吉30号いずれも、基準値を満足する結果となった。	
⑤施工の違い		・日吉30号樋門箇所は、旧樋門撤去箇所で築堤保護護岸があり、河川水に対する浸透への耐水力があったと考えられる。

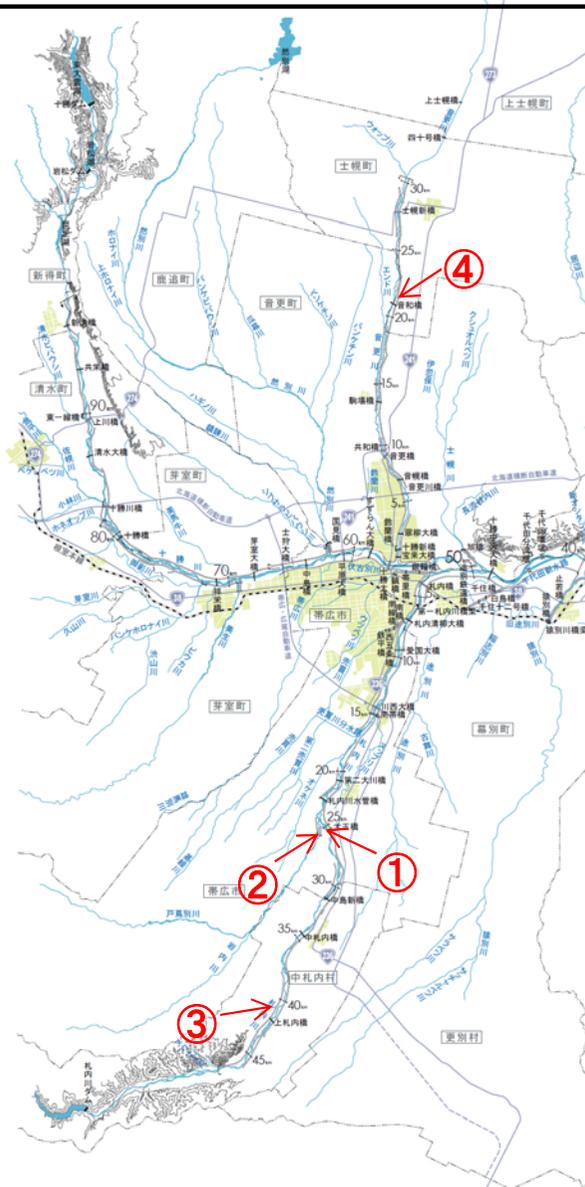
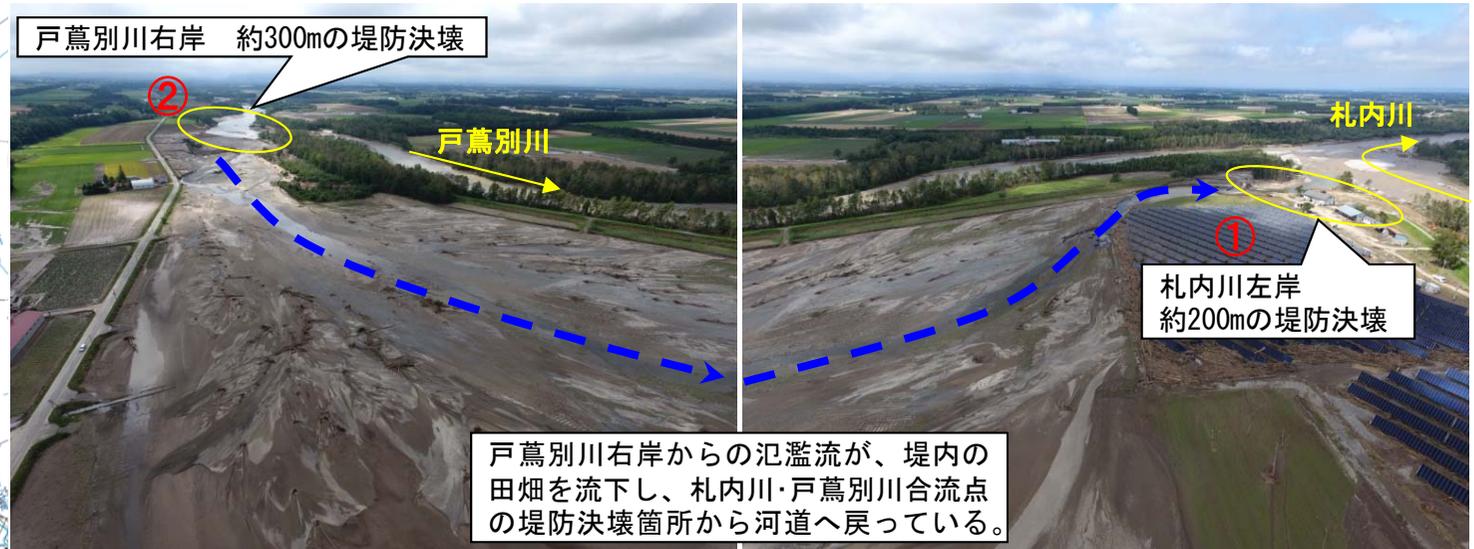
戸蔦別川右岸（北海道管理区間）及び札内川KP25.0左岸

- 戸蔦別川右岸（北海道管理区間）において堤防が約300mにわたり決壊し、札内川KP25.0左岸では約200mにわたり堤防が決壊した。
- 札内川KP40.5左岸、音更川KP21.2左岸においても堤防が決壊したが、浸水被害は発生しなかった。

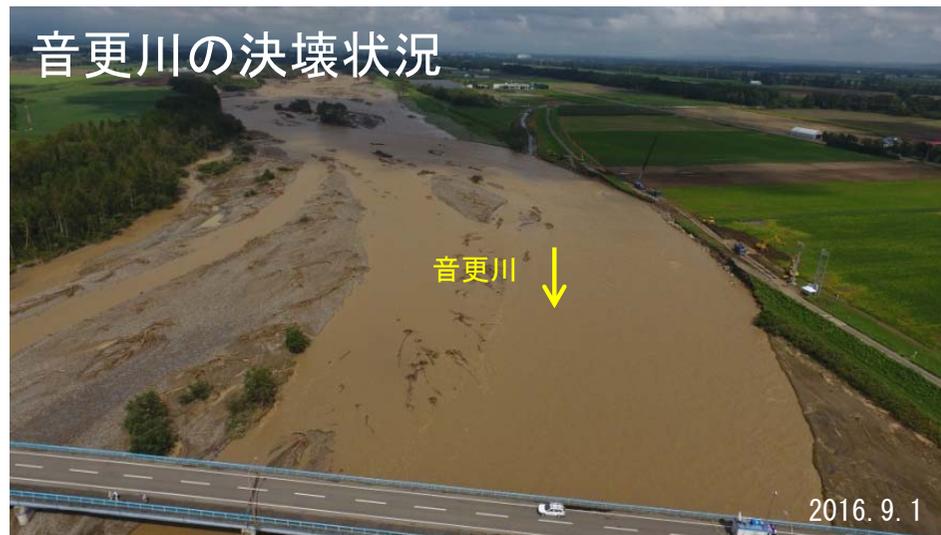
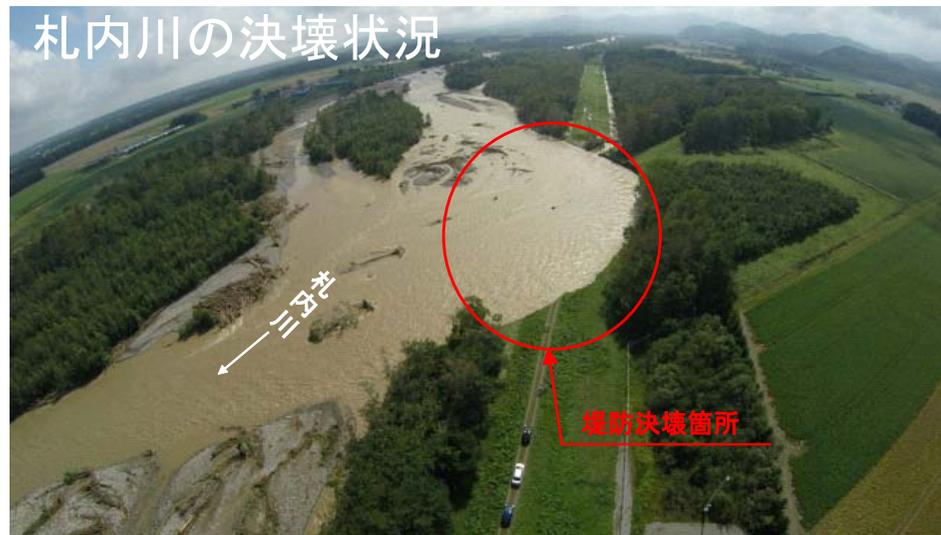
(音更川KP21.2、札内川KP40.5)

- 決壊箇所付近は蛇行した低水路の外岸部となっており、決壊箇所前面の高水敷は侵食され、堤防まで及んでいることが確認された。
- 音更川では決壊前の流路は堤防に対して約120mの距離があったにも関わらず、出水により **蛇行部が堤防まで到達した。**

想定される決壊原因	調査結果から分かったこと	推定される堤防決壊の原因
■ 越水による堤防決壊の可能性について	<ul style="list-style-type: none"> ・札内川左岸の痕跡水位は、決壊箇所前後で現況堤防高を下回っている。 ・音更川左岸の痕跡水位は、決壊箇所前後で現況堤防高を下回っている。 	<ul style="list-style-type: none"> ・越水しておらず、越水による堤防決壊は生じていない。
■ 侵食による堤防決壊の可能性について	<ul style="list-style-type: none"> ・決壊箇所付近は、蛇行した低水路の外岸部となっている。 ・出水後の滞筋が左岸に大きく寄っており、一部は堤内地まで及んでいることが確認された。 	<ul style="list-style-type: none"> ・侵食が堤防決壊原因の一つであると推察される。
■ 浸透による堤防決壊の可能性について	<ul style="list-style-type: none"> ・決壊区間及びその周辺では、噴砂は確認されなかった。 ・堤体については、いずれも砂礫層で構成されていることが確認された。 	<ul style="list-style-type: none"> ・過去の浸透解析結果において、浸透に対する安全性は確認済み。 ・また、出水後の現地において噴砂は確認されなかったため、浸透による堤防決壊の可能性は低いと推察される。

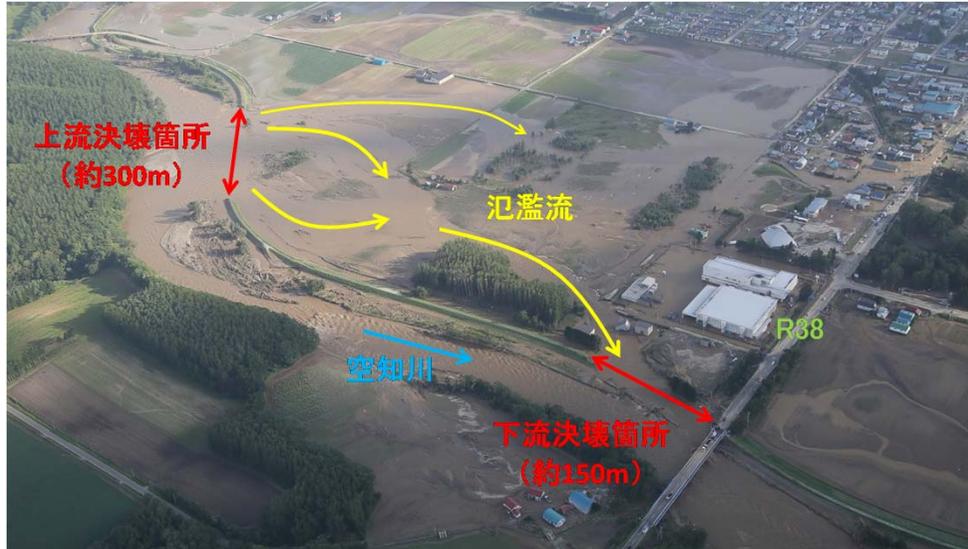
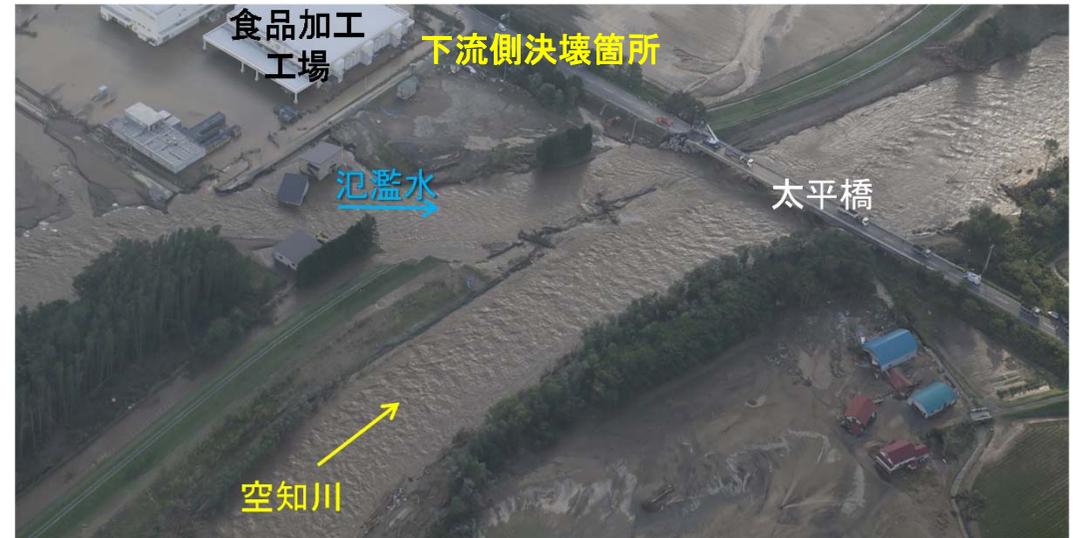
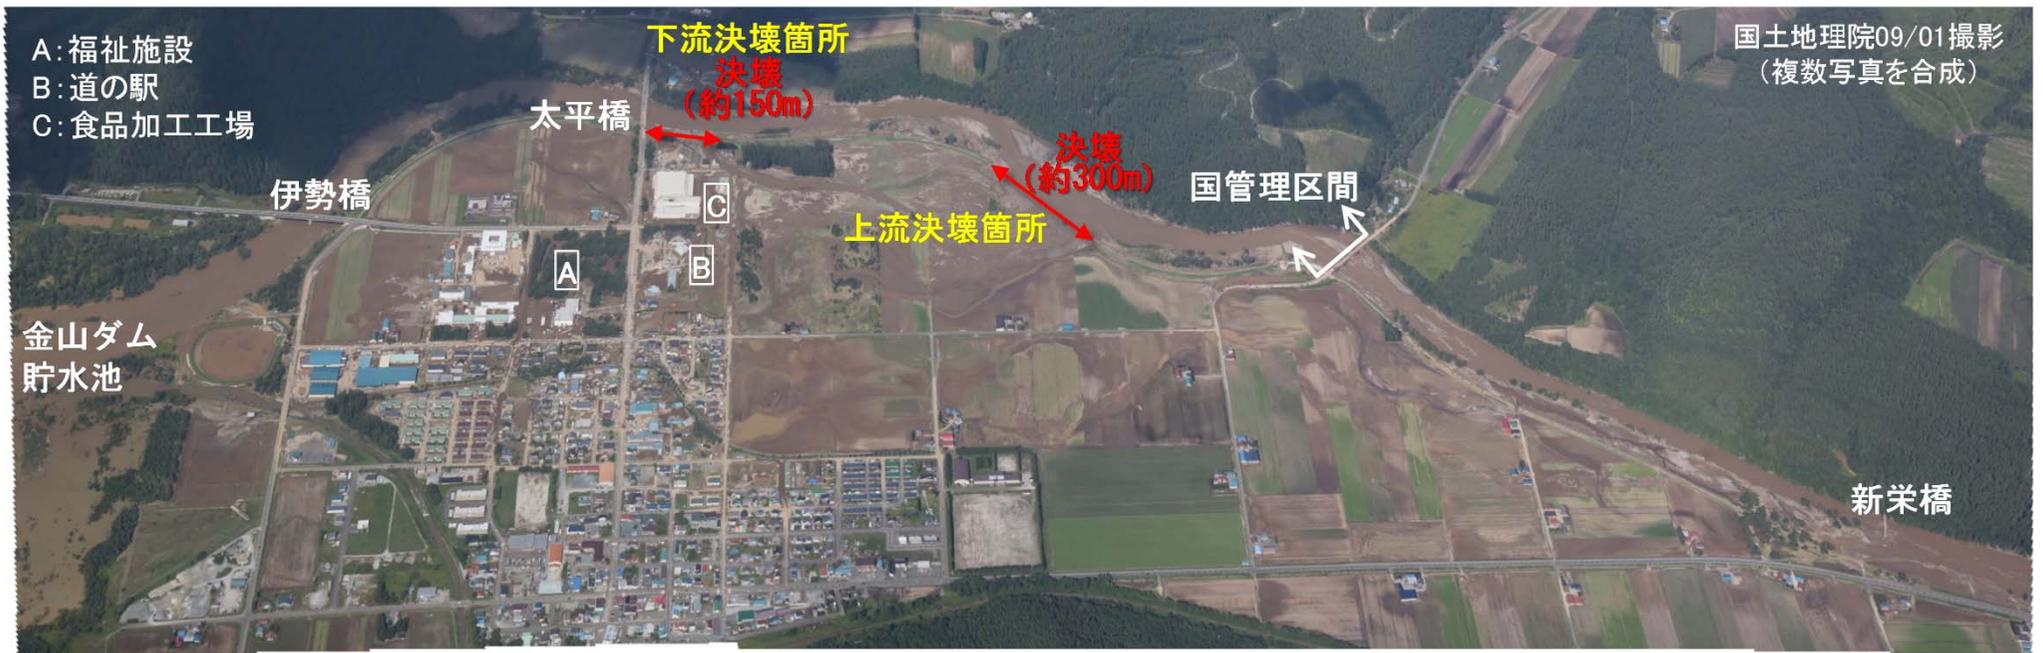
- 空知川の氾濫により、南富良野町市街地を含む地域で浸水被害が発生した。
- 浸水面積は、南富良野町幾寅地区で約130ha、住家約107戸や食品加工工場等が浸水したものの、人的被害は発生しなかった。避難所に指定されている町の福祉施設や道の駅も被災した。

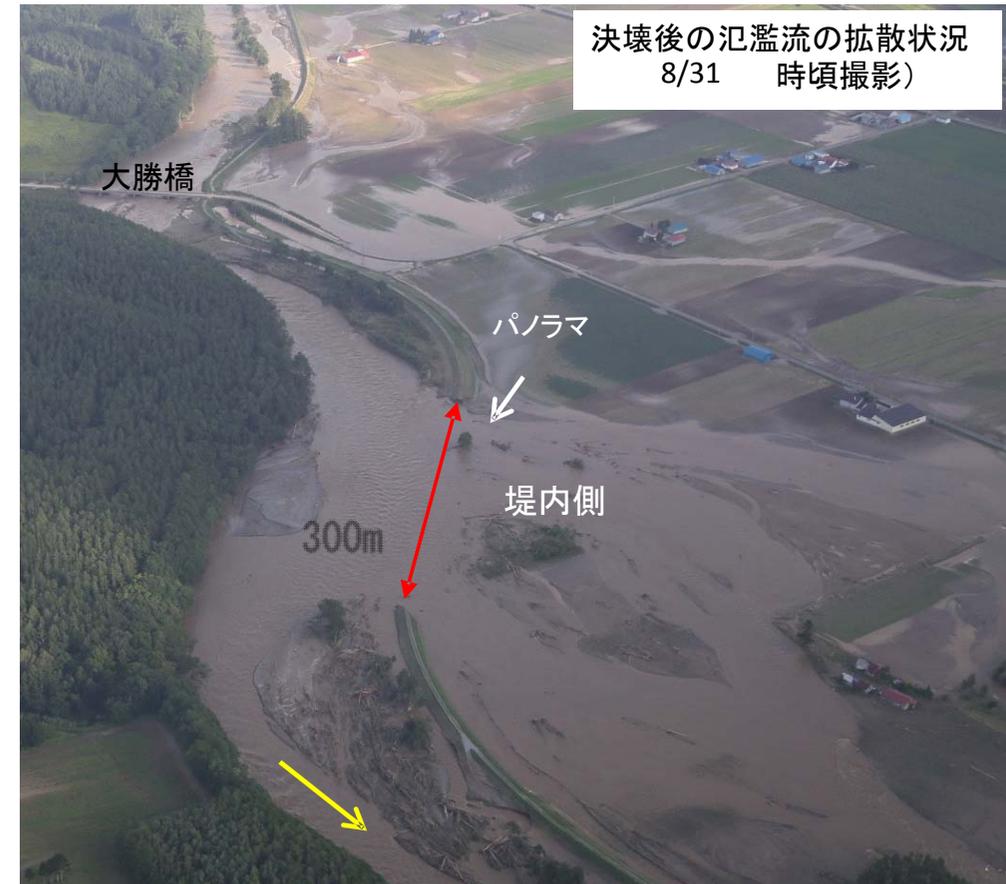
- 決壊口上流部付近で越水が発生し、その川裏法面が洗掘したことが決壊原因の一つと推定される。
- 決壊箇所は湾曲外岸部となっており、洪水時には水衝部となっていた可能性があり、侵食が堤防に及んだ可能性は否定できない。

想定される決壊原因	調査結果から分かったこと	推定される堤防決壊の原因
■ 越水による堤防決壊の可能性について	<ul style="list-style-type: none"> ・空知川流域で記録的な大雨があり、空知川の水位が大きく上昇した。 ・決壊口の上流側で越水が確認された。また、川裏側の洗掘・流失が確認された。 ・決壊口の下流側では川裏側での越水は明瞭ではなく、洗掘も確認できなかった。 	<ul style="list-style-type: none"> ・決壊口上流部付近において、<u>堤外側から堤内側への越水が発生し、その川裏法面が洗掘したことが決壊原因の一つ</u>であると推定される。
■ 侵食による堤防決壊の可能性について	<ul style="list-style-type: none"> ・決壊箇所付近はわん曲外岸部となっており、洪水時には水衝部となっていた可能性がある。 ・写真から推定される出水後の滞筋は決壊前より左岸側に寄っているが、低水護岸は残っている。 ・決壊区間では高水敷が侵食され、高水敷上の樹木も消失していた。 	<ul style="list-style-type: none"> ・<u>侵食が堤防に及んだ可能性は否定できない</u>。
■ 浸透による堤防決壊の可能性について	<ul style="list-style-type: none"> ・決壊区間及びその周辺では、噴砂は確認されなかった。 ・すべり破壊及びパイピング破壊に対する安全性を照査した結果、基準値を満足する結果となった。 ・決壊箇所以外で、堤防の法崩れは確認されなかった。 	<ul style="list-style-type: none"> ・浸透が堤防決壊の主要因であるとは考えにくい。
