令和6年1月15日
留萌開発建設部

東雲排水機場における灯油流出について（第2報）

～東雲排水機場敷地内から灯油が漏れていることが確認されました～

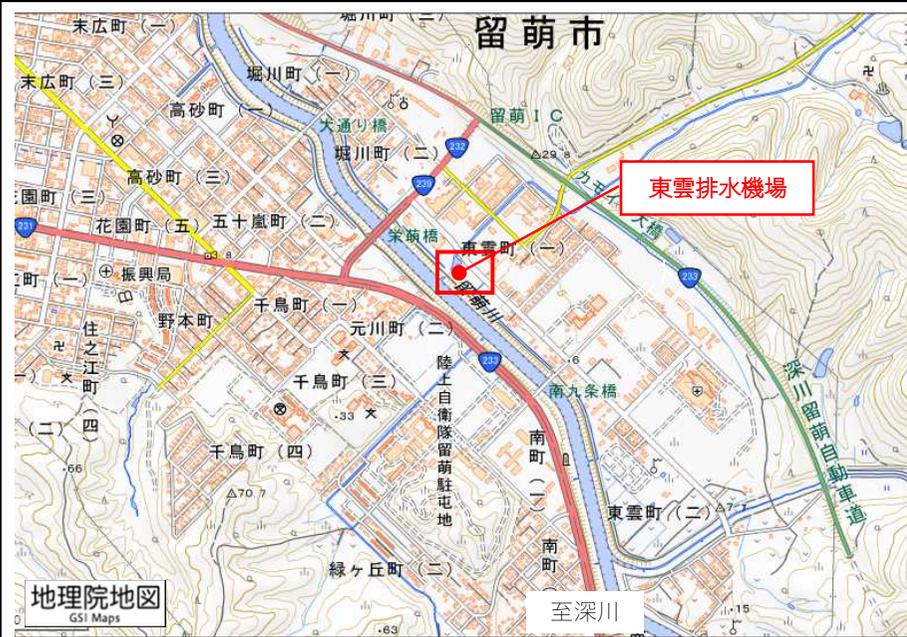
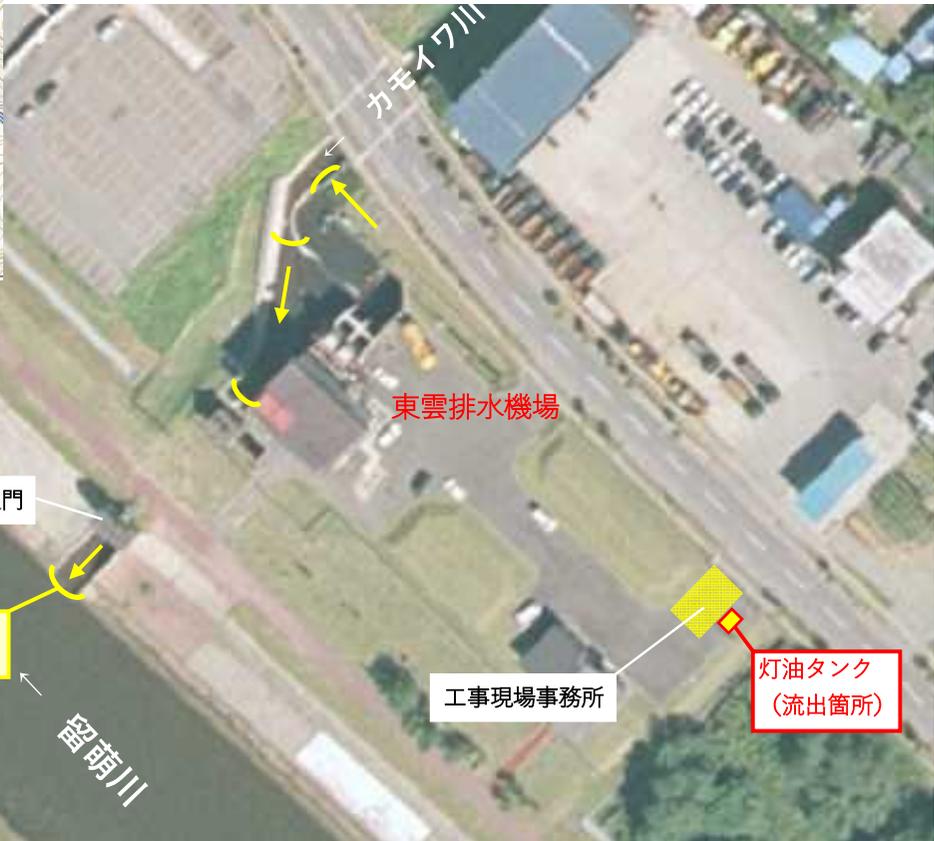
1月11日（木）11:10頃 東雲1号樋門において油の流出を確認（オイルマットを設置）

- 凡例
- () オイルマット設置箇所
 - ← 灯油の流出経路(想定)

流出範囲を調査中。排水機場の樋門周辺の流出状況の監視とオイルマットの交換を継続して行います。
