寒冷地における用水路の劣化と保全

ーストックマネジメントの取組みー

とりまとめ担当 本局 農業水産部農業計画課
函館開発建設部
旭川開発建設部
(独)土木研究所寒地土木研究所

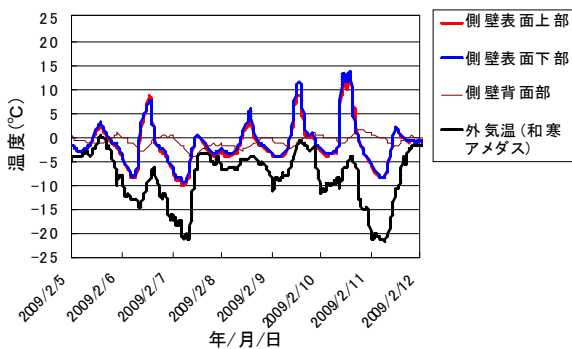
図-5 側壁における温度変化
(セメント系の南面の例)

図-5は、平成20年度冬期のセメント系（南面）の側壁の補修表面温度、躯体コンクリート背面温度等の測定結果である。側壁表面温度変化は、各補修工法とも日射の影響により南面側で大きく、真冬日が続く期間でも、0℃をはさむ温度変化を繰り返していた。

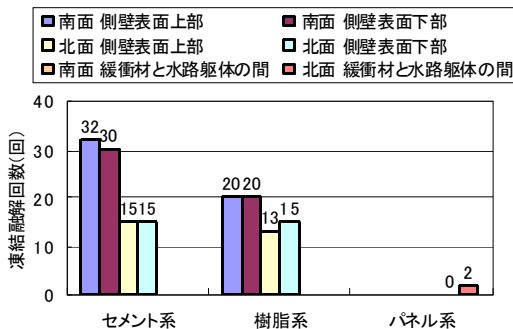
図-6 平成20年度冬期の凍結融解回数

次に、温度観測結果から整理した平成20年度冬期におけるセメント系と樹脂系の補修表面、およびパネル系の緩衝材と躯体コンクリートとの間における凍結融解回数を図-6に示す。この回数は-5℃で凍結、0℃で融解が生じるものとして求めた。なお、-5℃を凍結の判断基準としたのは、コンクリートの供試体に対して凍結温度を-5℃以下とした場合、耐久性指数（数値が低いほど凍結融解作用に対する耐久性が低い）が大きく低下すると示された文献⁴⁾によるものである。

凍結融解回数は、南面ではセメント系が約30回、樹脂系が約20回、北面ではセメント系、樹脂系ともに約15回であった。また、パネル系の躯体コンクリートの凍結融解回数は少なく、これは緩衝材の断熱効果によるものと考えられる。

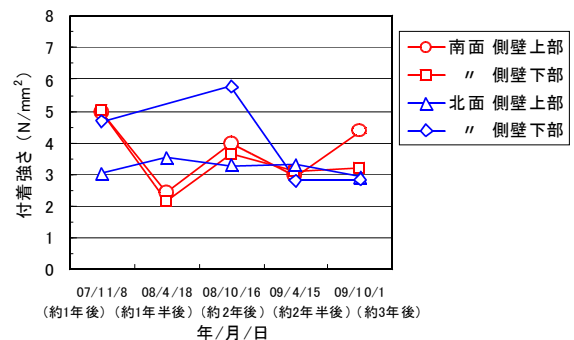
図-7 試験施工区間での付着強さ
(樹脂系の断面修復無しの例)

樹脂系の試験施工区間で測定した付着強さを図-7に示す。この図の付着強さは断面修復を行わずに被覆材を施工した区間の値である。樹脂系の試験施工では、劣化部除去後の凹凸部を断面修復材で平滑に仕上げしてから被覆材を施工した区間と、図-7のように断面修復を行わず劣化部除去後の凹凸部をそのままにして被覆材を施工した区間を設けており、後者の方が付着強さが大きい傾向にある⁵⁾。

表面被覆材に必要なとされる付着強さは、工法や被覆材のタイプにより異なるものの、一般に1.0N/mm²程度が多い。樹脂系では断面修復を行わない場合は1.0N/mm²を大きく上回っている。表面に凹凸が残ることにより粗度係数がやや大きいことの問題や、構造的な問題がない場合には、経済的でもあることから、優位な工法であると考えられる。なお、断面修復を行った場合は、測定時期によるバラツキがみられたが1.0N/mm²前後となっていた。補修前の躯体コンクリートに断面欠損等の構造的な問題があり、断面修復材の施工を必要とする場合には、付着強さの大きい材料を選択する必要があると考えられる。

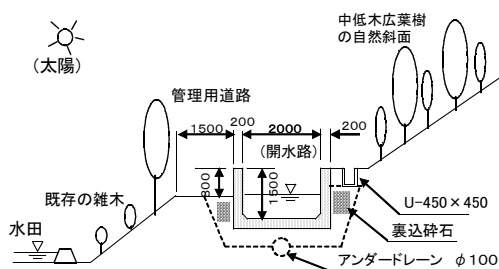
図-9 構造断面

試験区間は河川沿い斜面の中腹に半切半盛の構造で配置された幅2.0m、高さ1.5mの現場打ち鉄筋コンクリートフルーム水路である（図-9）。全体試験区間延長は、今回の試験工事区間延長180mと不施工対象区間延長10mをあわせて190mである。

現在、施工から約40年を経過し、構造的な劣化が進行しているが、用水路としての機能上、大きな支障はない。この劣化の要因としては、次のような立地条件と材料条件の影響がある。

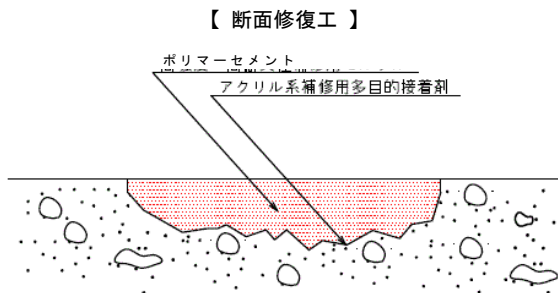
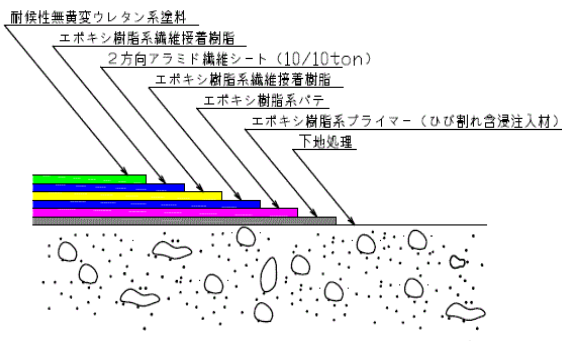
図-20 補修工法の施工断面

これらの構造物では、比較的健全な箇所も存在するが、凍結融解サイクル数の多い南面の劣化状況は、劣化深さ等から考察すると「崩壊（剥落）」であり、凍害劣化過程から見ると「加速期～劣化期」と判断された。それゆえ、これらの構造物に対しては、スケーリングやポップアウト部の除去を行ったうえで、断面修復工と表面被覆工を併用した工法を採用した。(図-20)。

各構造物には、砂礫を含む流水の影響による摩耗劣化が生じており、右岸擁壁では「加速期」～「劣化期」の劣化状態であることから、断面修復工と表面被覆工の併用とした。また、左岸擁壁、導水暗渠、導水路では「潜伏期」～「進展期」の劣化状況から表面被覆工とした(図-20)。

断面修復材料にはポリマーセメントを採用した。しかし、表面被覆工で連続繊維接着工を採用する箇所については、遮水性と躯体の保護が付与されるので、経済性を考慮して高強度・高耐久性補修用モルタルを使用した。

凍結融解作用時における膨張圧に備えて、既存の劣化が著しい箇所に対してはエポキシ樹脂と連続繊維接着工(アラミド繊維)とし、劣化が軽微な箇所においては、エポキシ樹脂による被覆工とした。
