# 積雪寒冷地における繊維シート接着工法の変状調査

(独) 土木研究所寒地土木研究所 耐寒材料チーム ○内藤 勲  
(独) 土木研究所寒地土木研究所 耐寒材料チーム 田口 史雄  
(独) 土木研究所寒地土木研究所 耐寒材料チーム 野々村佳哲

繊維シート接着工法は、主にコンクリート構造物の耐震補強や剥落防止に適用されている。しかし、被覆材等の低温環境下における接着性や耐凍害性等の性能は明らかではなく、施工後、比較的早い段階で被覆材等に浮きなどの変状が生じている事例も報告されている。このため、本報告では、積雪寒冷地における被覆材等の変状防止対策等を目的として、北海道の繊維シート接着工法の施工実績調査および現地状況確認による実態調査を取りまとめた。また、事例調査として、変状の著しい橋脚について変状原因調査を併せて行った。さらに、品質管理および劣化診断の一手法としてサーモグラフィ調査の有効性についても検討を行った。

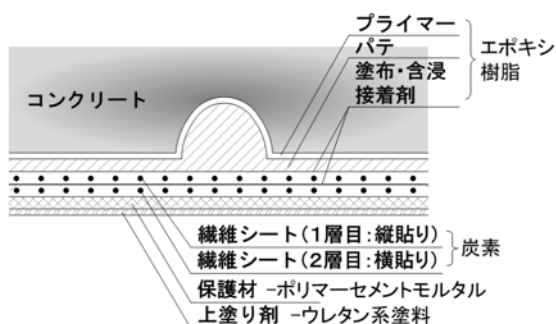
図-1 炭素繊維シート接着工法の断面図

断面構成を図-1 に示す。橋脚コンクリートの表面にプライマー・パテ・塗布接着剤（エポキシ樹脂系）、炭素繊維シート、保護材（セメントポリマーモルタル）及び上塗り剤（ウレタン系塗料）となっている。なお、炭素繊維シートは、縦貼りと横貼りの2層構成となっている。

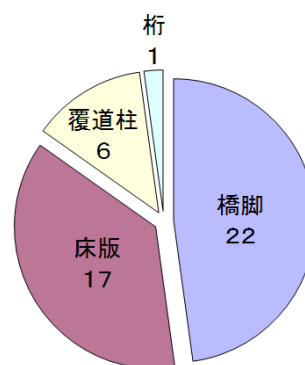
図-2 北海道の道路構造物におけるシート工法の適用部位の内訳

図-2 に、今回調査を行った46道路コンクリート構造物（橋梁・覆道）におけるシート工法の適用部位の内訳を示す。橋梁が約87%かつ橋脚と床版での適用が多いことがわかる。

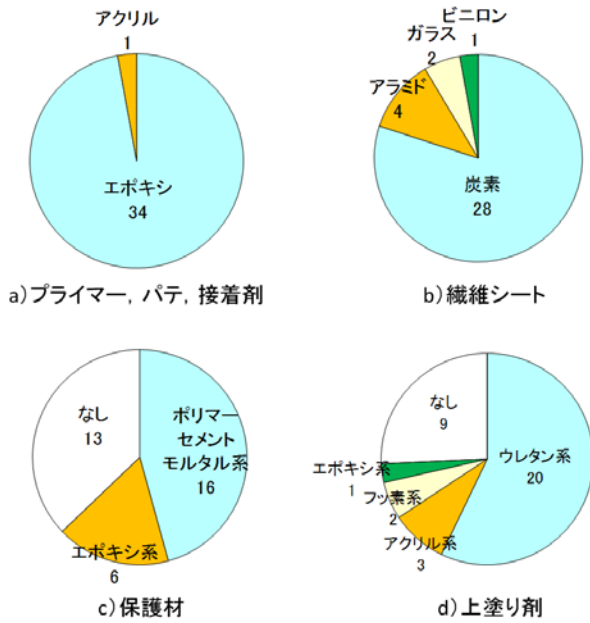
図-3 北海道の道路構造物におけるシート工法の使用材料の内訳

使用されていたシート工法の使用材料等の内訳を図-3に示す。図-3のa)は、シート接着剤、プライマー、パテなどの接着系材料の割合を示す。一部でアクリル樹脂系の使用もあったが、エポキシ樹脂系がほとんどであった。エポキシ樹脂系接着剤は比較的安価で施工し易いことから古くから適用実績が多いと考えられる。それに比べ、アクリル樹脂系接着剤は速硬性のため施工時の取扱いが難しいが、一般的に-10℃程度までの低温でも硬化

図-3のb)に、使用されているシートの内訳を示す。炭素（カーボン）繊維が約8割を占め、次いでアラミド繊維、ガラス繊維、ビニロン繊維の順であった。炭素繊維シートは比較的安価であり、古くから補強材としての施工実績が多い。ガラス繊維は加工し易く、最も安価であるが、耐薬品性が低く、海水に弱いことなどから使用箇所が限定される。アラミド繊維やビニロン繊維は、靱性を有し、曲げやすい素材であることから、床版の繰返し疲労対策や覆道柱などの衝撃対策及び加工し辛い部位に最近施工実績が増えてきている。また、炭素繊維には帯電性があることから、近年、JR高架橋などではアラミド繊維等の絶縁素材が多く使用されはじめてきている。

図-3のc)に、保護材の内訳を示す。ポリマーセメントモルタル系は橋脚と覆道柱に使用されており、エポキシ系は床版と桁に使用されていた。ポリマーセメントモルタルは安価であるが、増厚できない部位や橋梁上部の死荷重軽減にはエポキシ系が用いられる。保護材の役割は、外的要因によるシートの損傷防止であり、車両の衝突などの可能性がある部位や紫外線劣化し易い繊維シートに直接紫外線が当たらないように保護材が用いられる。

図-3のd)に、保護材表面の上塗り剤の内訳を示す。ウレタン樹脂系の使用が6割を占めていた。一般にウレタン樹脂系は安価であり、顔料による着色が可能で外観上も優れていることから、幅広く使用されていると思われる。アクリル樹脂系も安価であるが、透明であることから、外観が左右されない部位での適用に限られる。フッ素系とエポキシ系は非常に優れた耐久性を有しているが高価であることから、非常に厳しい環境での使用に限定される。

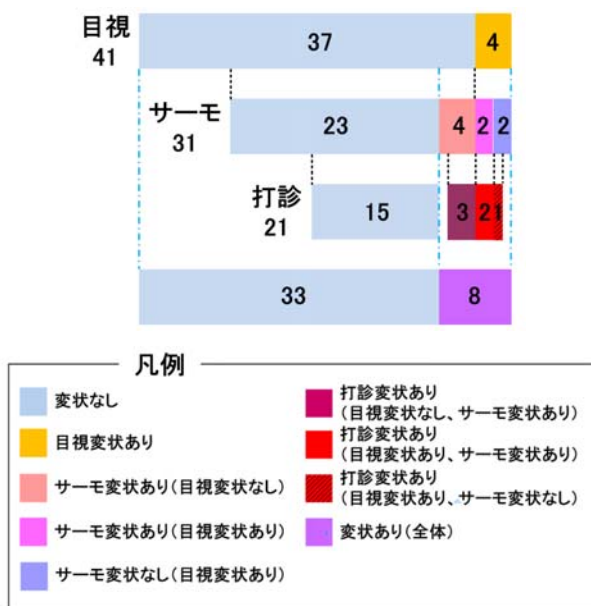
図-4 現状調査結果

図-4 に現状調査の結果を示す。シート工法が施されている 46 構造物の内、41 構造物について現地目視調査を行った。そのうち、31 構造物においてサーモグラフィ調査、さらに打診調査を 21 構造物において行った。

今回の調査結果では、41 構造物の 2 割程度にあたる 8 構造物において浮き等の変状を確認した。表-1 に、変状のあった構造物の使用材料を示す。変状を確認した 8 構造物はすべて橋梁であり、橋脚 4、床版 3、桁 1 であった。橋脚は、保護材であるポリマーセメントモルタルのひび割れと浮きであり、床版と桁は、シートと上塗り剤の浮きであった。
