寒冷地における用水路の劣化と保全 －機能診断手法の提案と対策工法の評価－

とりまとめ担当 本局 農業水産部農業計画課
函館開発建設部
旭川開発建設部
(独)土木研究所寒地土木研究所

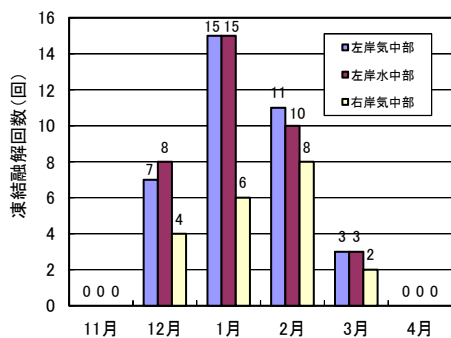
図-2 観測箇所における側壁表面の月別凍結融解回数(平成22年11月～平成23年4月)

図-2に平成22年の11月からひと冬の側壁表面の凍結融解回数を月別に示す。なお、凍結融解回数の算出に用いる凍結・融解温度の考え方は既往の文献²⁾を参考にした。すなわち、文献²⁾によればコンクリートに凍結融解を繰返し与える場合、凍結温度が -5°C 以下の条件で凍害劣化が顕著に生じる。それゆえ、本報では一旦 -5°C 以下となっていたコンクリート温度が 0°C を超えた場合の回数を凍結融解回数とした。図-2に示すように、左右岸ともに凍結融解回数が多い時期は1月と2月である。ひと冬を通じた合計と比較すると、左岸側壁の気中部と水中部は、ともに36回であった。写真-1のように、左岸の気中部と水中部ではひび割れの状況は異なるが、凍結融解回数に違いはない。一方で、右岸気中部では、ひと冬の凍結融解回数は20回で左岸側壁の5割強であった。このような左右岸の凍結融解回数の差は、側壁の面する方位の他、次に述べるように、積雪形状も要因となっている。

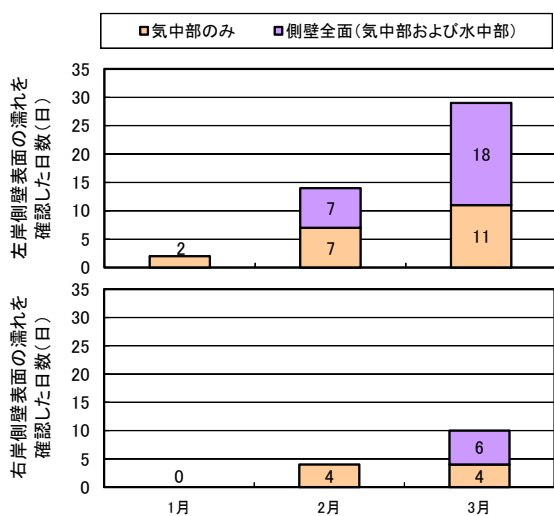
図-4 定点カメラにより側壁表面の濡れを確認した日数 (平成23年1月～3月)

側壁表面が濡れた日数を図-4に示す。表面が濡れた日数の1月と2月の合計は、多い箇所から順に、左岸気中部で16日、左岸水中部で7日、右岸気中部で4日、右岸水中部で0日である。このように、凍害を生じている左岸気中部では凍結融解を生じるような

温度変化が多い時期に、融雪水の供給を多く受ける。一方、凍害劣化がみられない部位で、融雪水が多量に供給されるのは、凍結融解を生じるような温度変化が少ない時期である。

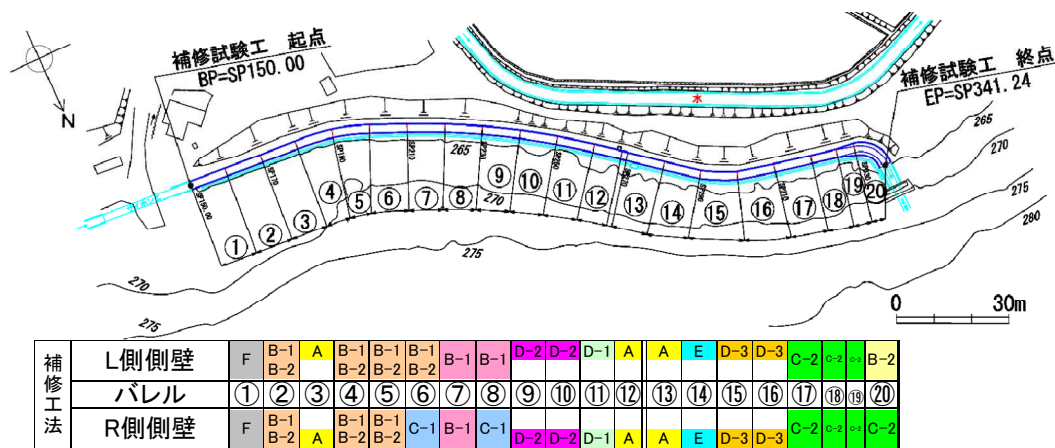
図-7 工種別配置図

各工法の施工位置は図-7に示すように配置した。また、凍害対策の施工部位は、木陰により日射の影響が少ない区間は図-8に示すように側壁天端を含め側壁内面（ハンチ部を除く）とし、直射日光を受け、日射の影響が大きい区間は、劣化が著しい側壁天端を含め、天端から80cm下がった部分までの打換えを行った範囲の水路内面とした（図-9、図-10）。

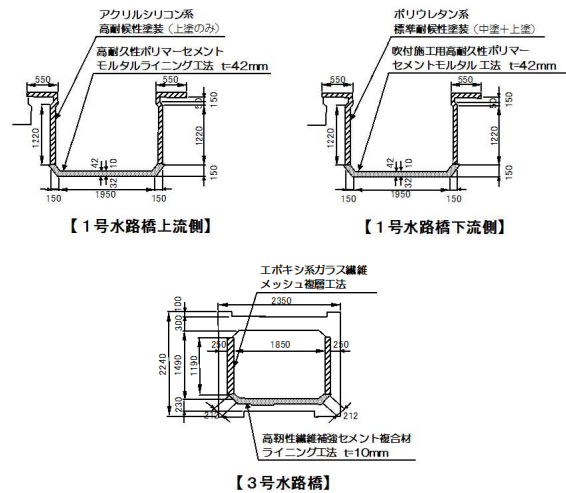
図-13 補修工法の試験施工断面

特に工法選定では底版と側壁に作用する環境作用の違いに着目し無機系と有機系を使い分ける他、健全度の高い既存工法の部分有効利用、たわみ追従性や母材の脆弱化への付着性能の確保を図った(表-6、図-13)。

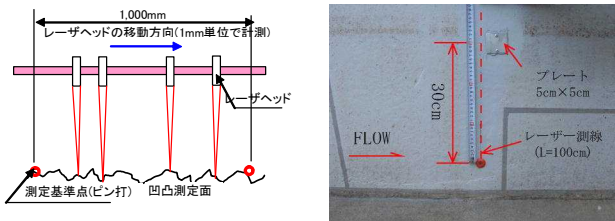
図-14 レーザー凹凸計測法 写真-7 摩耗量の測線とプレート

このため、平成23年から可搬式高精度レーザー測定器を用いた凹凸測定と固定SUSプレートを用いた固定点からの減耗量測定による併用測定を行い、測定方法の有効性の検証を進めている（図-14、写真-7）。

本施設では2つの測定方法を底版（無機系）と側壁（有機系）に適用し、測定時の補修面状況や人為的な機器測定誤差が測定精度に与える影響を調べ、適用工法等を考慮した有効な測定方法を検討する。

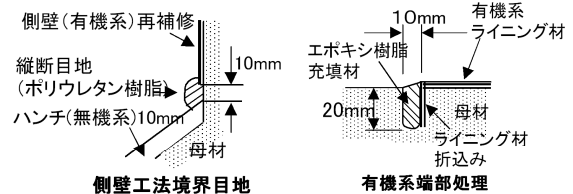
図-15 目地および端部処理の例（有機系）

変状が発生しやすいと考えられる目地部は、流水の作用方向を考え側壁底版の工法境界の縦断目地をt=10mm幅で重ね接合とし、端部を伸縮目地にH=20mm補修材折込みを行っているため、現時点では剥がれ等の変状は見られない（図-15）。

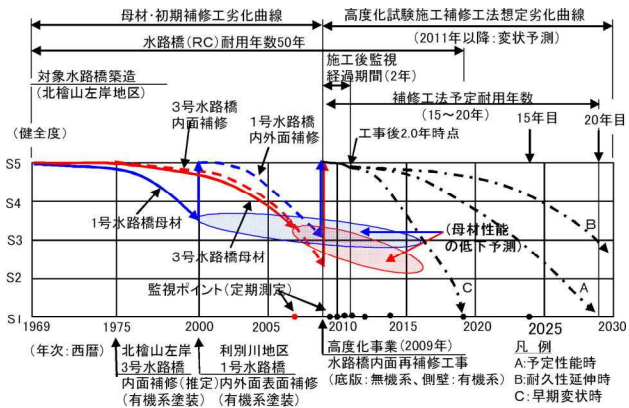
図-16 水路橋補修後の劣化の傾向と予測

施設であり、今後、補修工法の劣化が顕在化する時期に入るため、水路橋構造本体（母材）と表面補修工法の経年変化と今後想定される劣化傾向を概括的に推定した（図-16）。

今後の監視作業では水路橋本体（母材）と補修工法の変状を早期に発見し、段階的な評価を適時行い、施設の長寿命化を図っていく必要があると考えられる。
