現地モニタリング結果 (中間報告)

令和4年8月

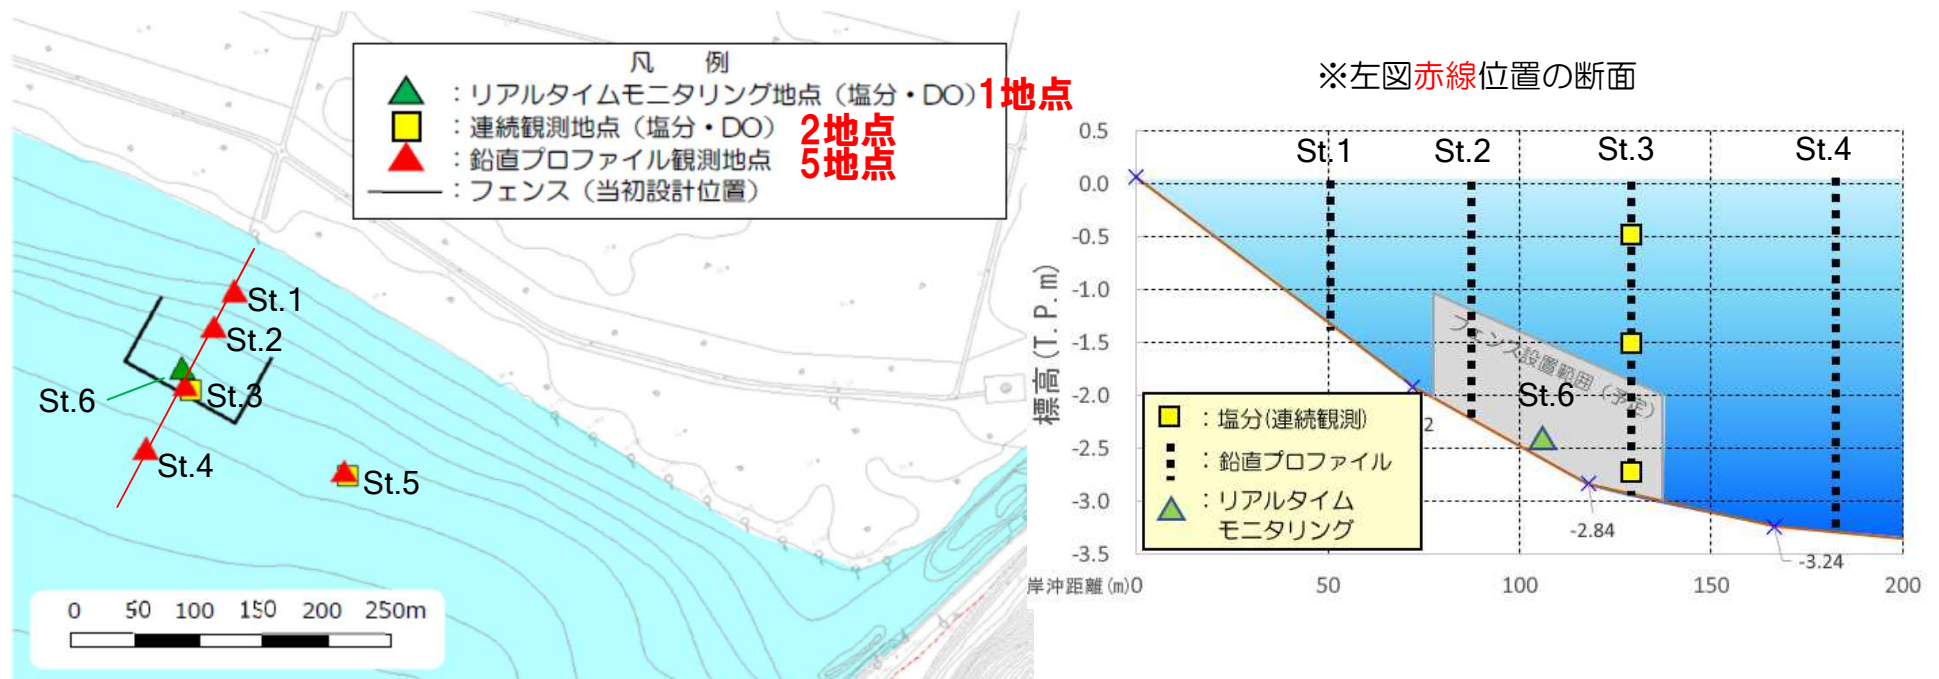
【塩分の観測地点】

- 塩分については以下の観測を実施中。観測場所は下図参照。
 - 連続観測（フェンス内外計2地点（St.3, St.5）、3層）
 - 定期観測（鉛直プロファイル観測、計5地点（St.1～5））
 - リアルタイムモニタリング（フェンス内（St.6）・網走川下流計3地点）

現場測定湖底標高：St.1、-1.2 ELm
 St.2、-2.3 EL.m
 St.3、-2.9 EL.m
 St.4、-3.3 EL.m
 St.5、-2.8 EL.m
 St.6、-2.5 EL.m
