忠別川における河道の質的整備 に向けた検討ワーキング (第1回)

～ 現地視察資料 ～

旭川開発建設部

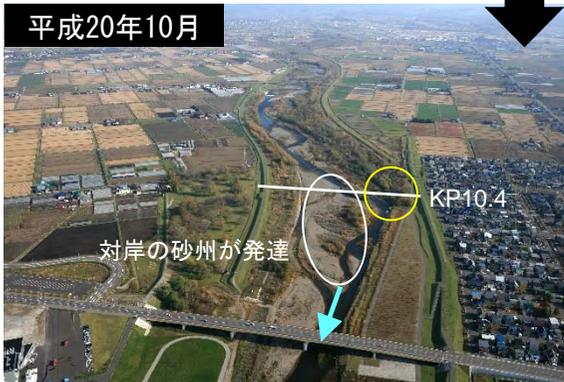
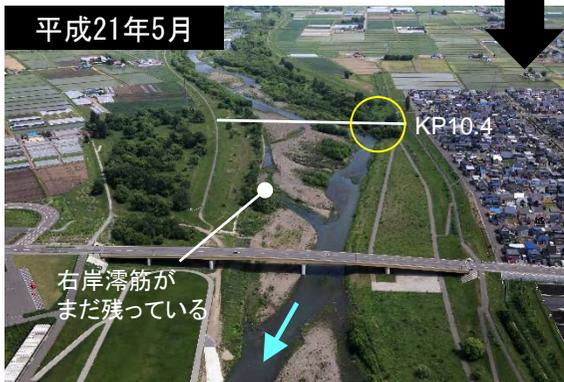
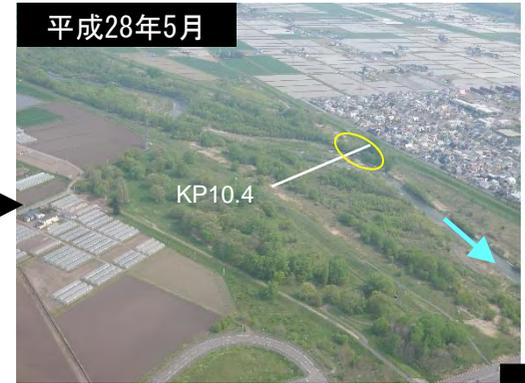
中央地区 (KP10.4左岸)

- 斜め写真より、H20以降から当該箇所対岸側の (KP10.4右岸) の砂州の発達・樹林化が進行している。
- 上記砂州の発達・樹林化に伴い、KP10.4左岸が水衝部となるような滞筋が形成されており、H30出水時に河岸侵食。

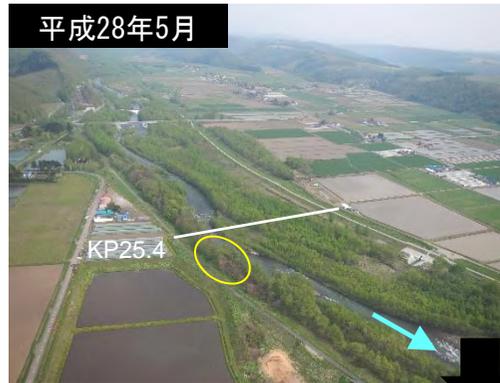
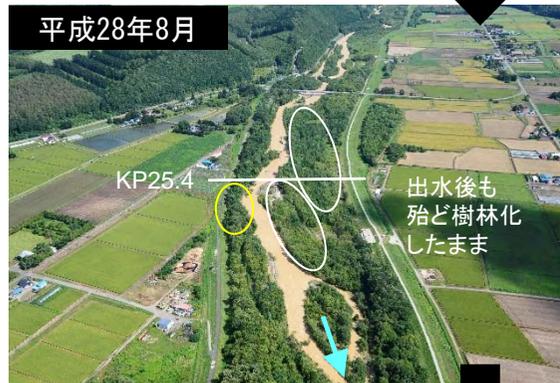
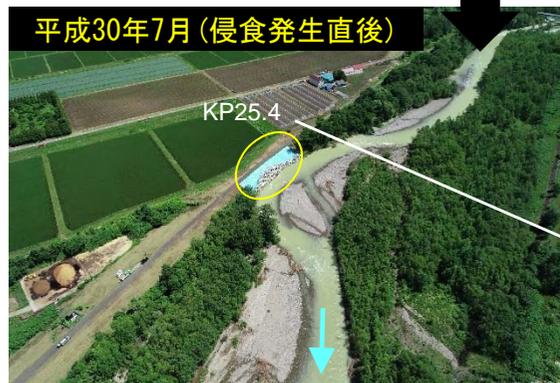
- 斜め写真より、H20付近から当該箇所対岸側 (KP25.3左岸) の砂州の樹林化が進行しており、滞筋が固定化されている。
- 上記の砂州上樹木はH28出水時に若干流出したものの、滞筋固定化を解消するには至らず、H30出水時に河岸侵食発生。
