## **(1)これまでの検討の整理**

旭川開発建設部 治水課

# 石狩川上流 河道管理WG

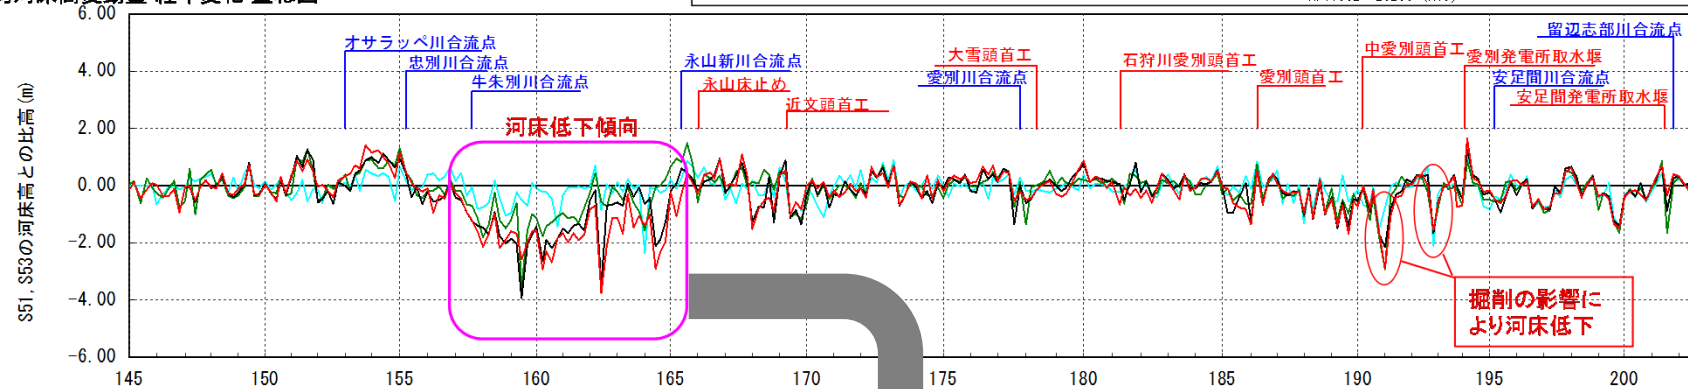
◆平均河床高変動量 経年変化 重ね図

| <検討項目> | <検討概要> | <成果> |
|---|---|---|
| 1. 現状確認 | <ul style="list-style-type: none"> <li>・現地視察</li> <li>・既往データ整理</li> </ul> | <p>◆昭和30～50年代前半:<br/>→ KP154(忠別川合流点付近)から上流で全川の河床低下</p> <p>◆昭和50年代以降<br/>→ KP157～KP166の区間で河床低下</p> |

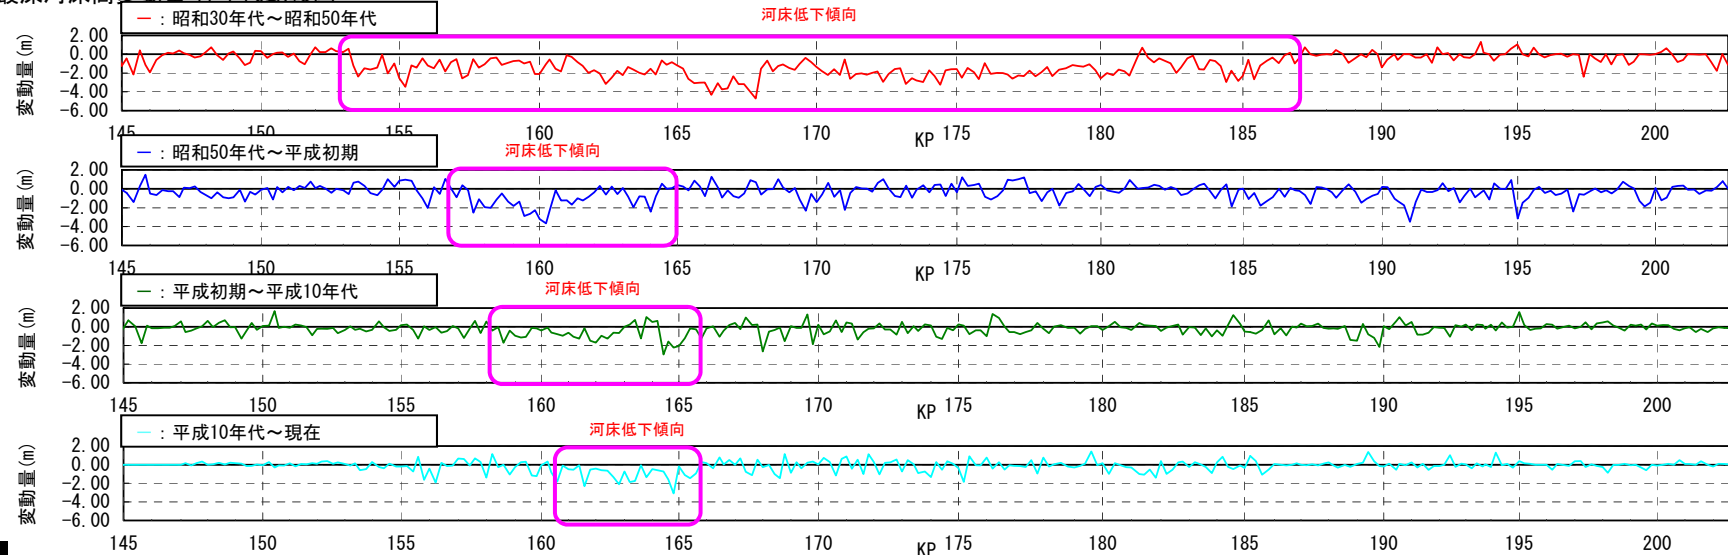
### 最深河床高変動量 各年代比較図

- 最深河床高の変動傾向は平均河床高の変動傾向と概ね同様であり、砂利採取の終了した昭和50年以降は高水敷造成を行った区間が大きく河床低下し、また近年の低下範囲は当該区間の上流に集中してきている。
- また、最深河床高の低下量は平均河床高に比べ大きい傾向にあり、局所的な洗掘が発生しているものと考えられる。

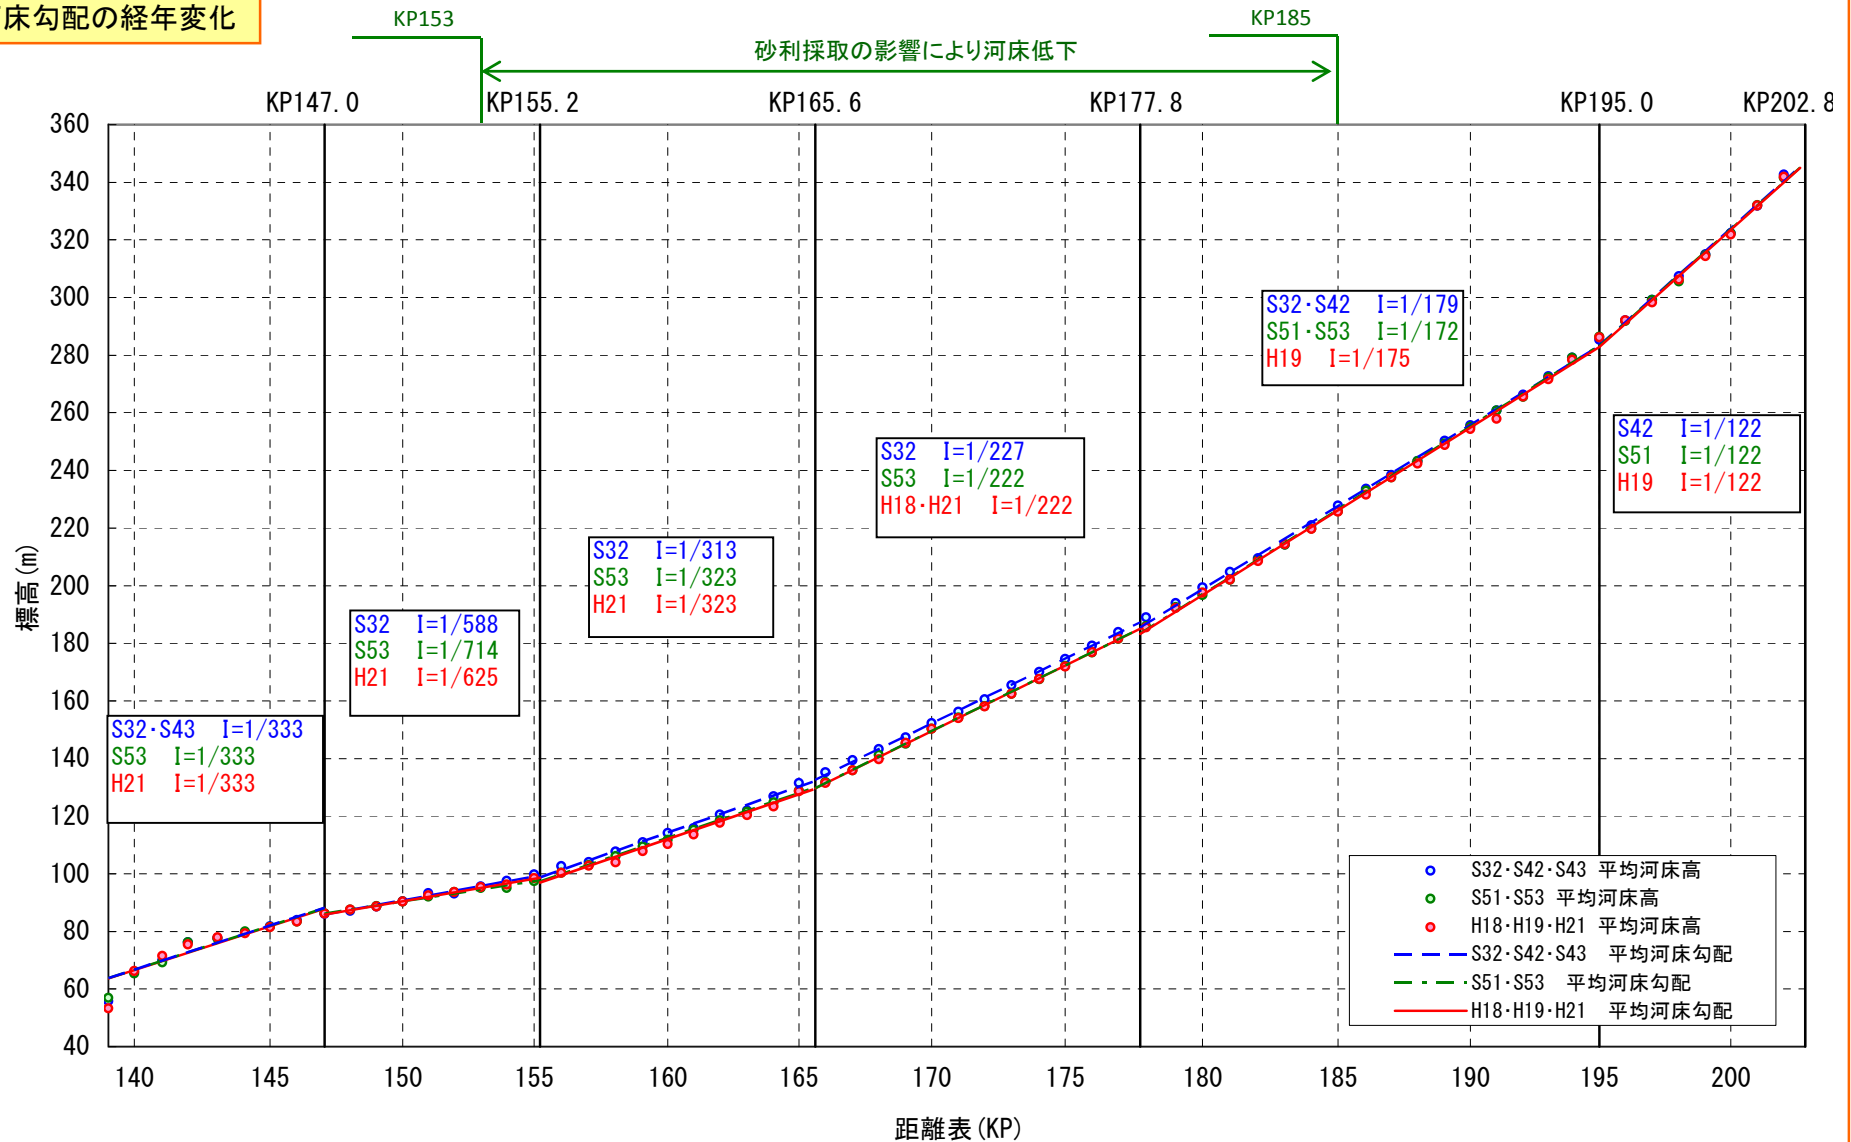
河床勾配の経年変化

- KP147～KP155.2区間は、昭和30年代から昭和50年代にかけてKP153付近から上流が砂利採取の影響で河床低下したため、緩勾配化している。その後、勾配が急になっている。
- KP155.2から上流は、昭和30年代から昭和50年代にかけて砂利採取の影響で河床が低下しているものの、勾配に大きな変化は見られない。
- KP155.2～KP165.6は、昭和50年代から平成21年にかけて河床低下しているが、区間の勾配は変化していない。
- KP165.6から上流は、勾配に大きな変化は見られない。

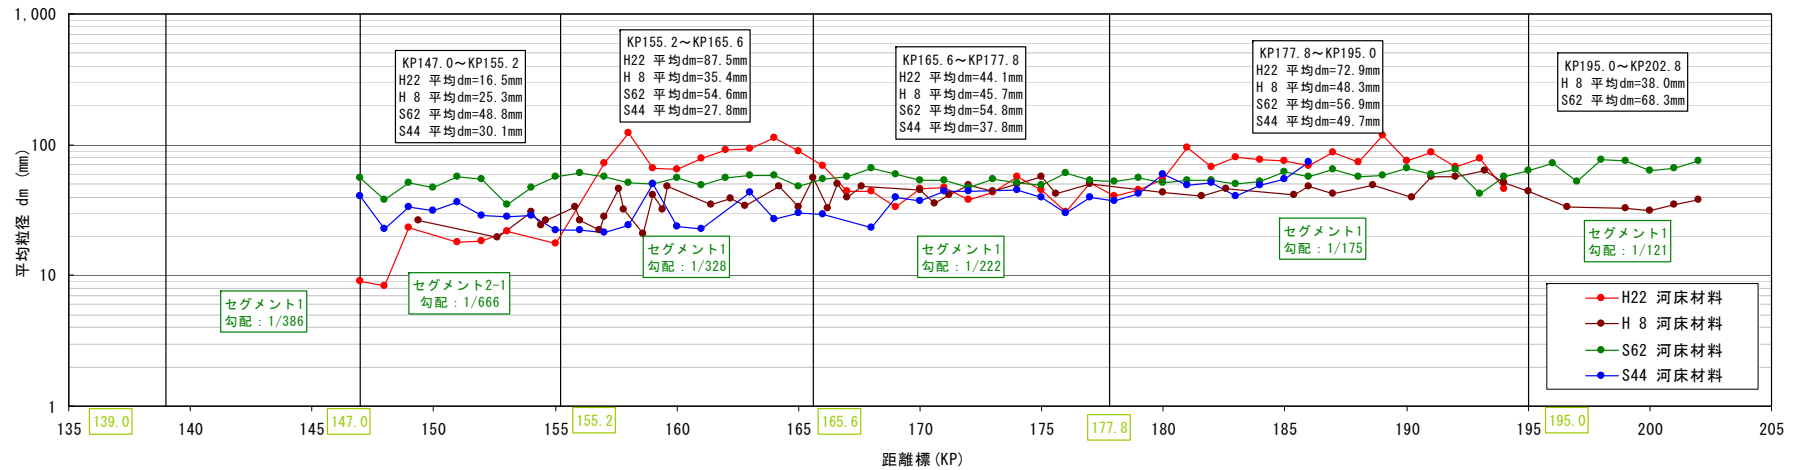
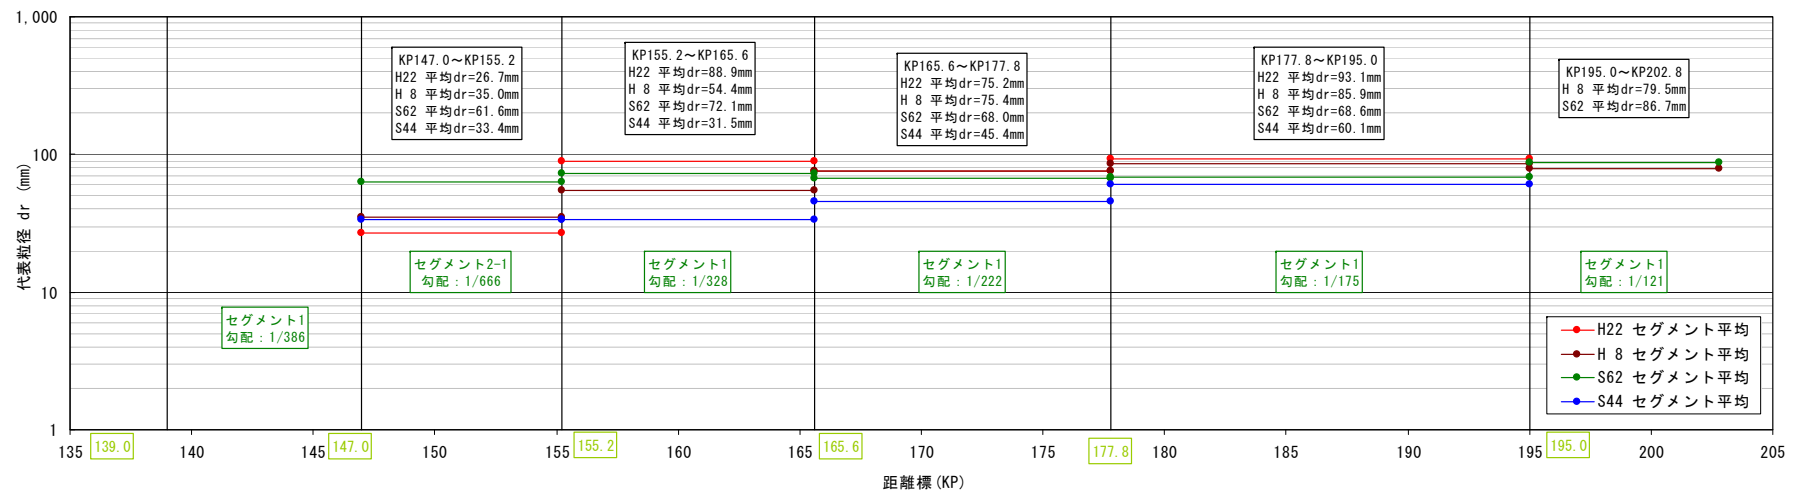
### 河床材料

- KP155.2～KP165.6区間は、河床低下に伴って粗粒化している。
- KP147.0～KP155.2区間は細粒化しており、KP155.2～KP165.6区間(粗粒化区間)から流出した細粒分が堆積していると考えられる。
- KP165.6から上流区間では、河床材料に大きな変化は見られない。

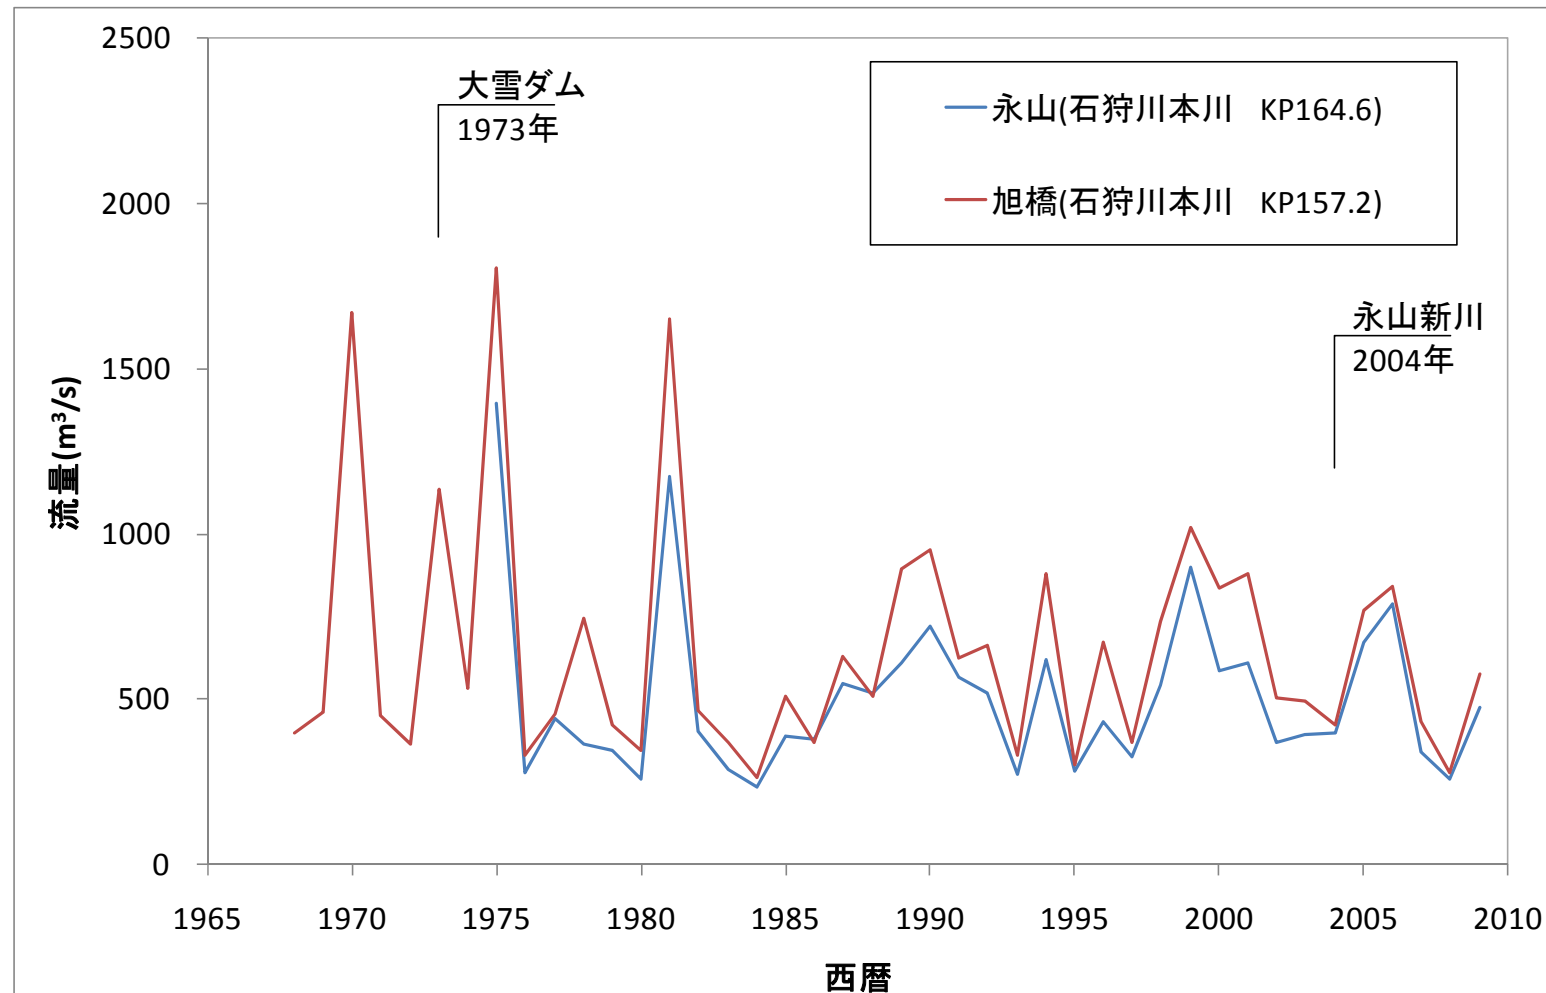
### 近年の流況変化

- 河床低下区間における流量の経年変化は下図のとおりであり、平均年最大流量は、638m<sup>3</sup>/s(昭和32年～平成17年)。
- 昭和50年代後半以降の年最大流量は、最大でも1,000m<sup>3</sup>/s程度。それ以前に比べ、年最大流量は減少傾向であり、流量の増大により河床低下が進行した可能性は低いと考えられる。

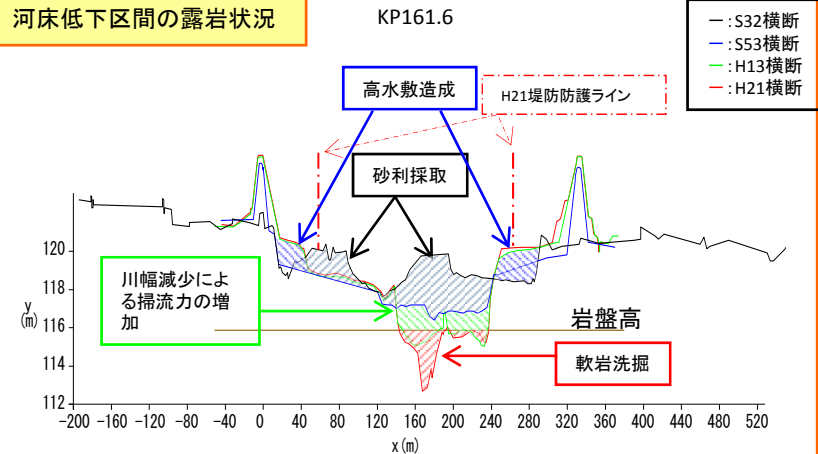
### 河床低下区間の露岩状況

- 現在、KP157～KP164区間において最深河床高が岩盤線以下となっている。
- 経年変化横断面図を確認すると、平成13年以降は軟岩洗掘によって河床が低下している。
- 石狩川KP157～KP164区間で露出している岩は、風化し土砂になりやすい性質である。

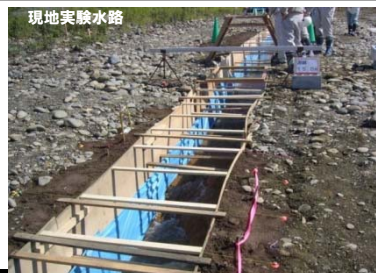
### 軟岩の洗掘に関する現地実験結果

- ・軟岩は流水だけ（給砂無し）では洗掘されず、流砂の移動により洗掘される。
- ・軟岩は粗度が小さく土砂が堆積しづらいため洗掘されやすい。
- ・滞筋部に流水及び流砂が集中することで、滞筋部の洗掘が一段と進む。

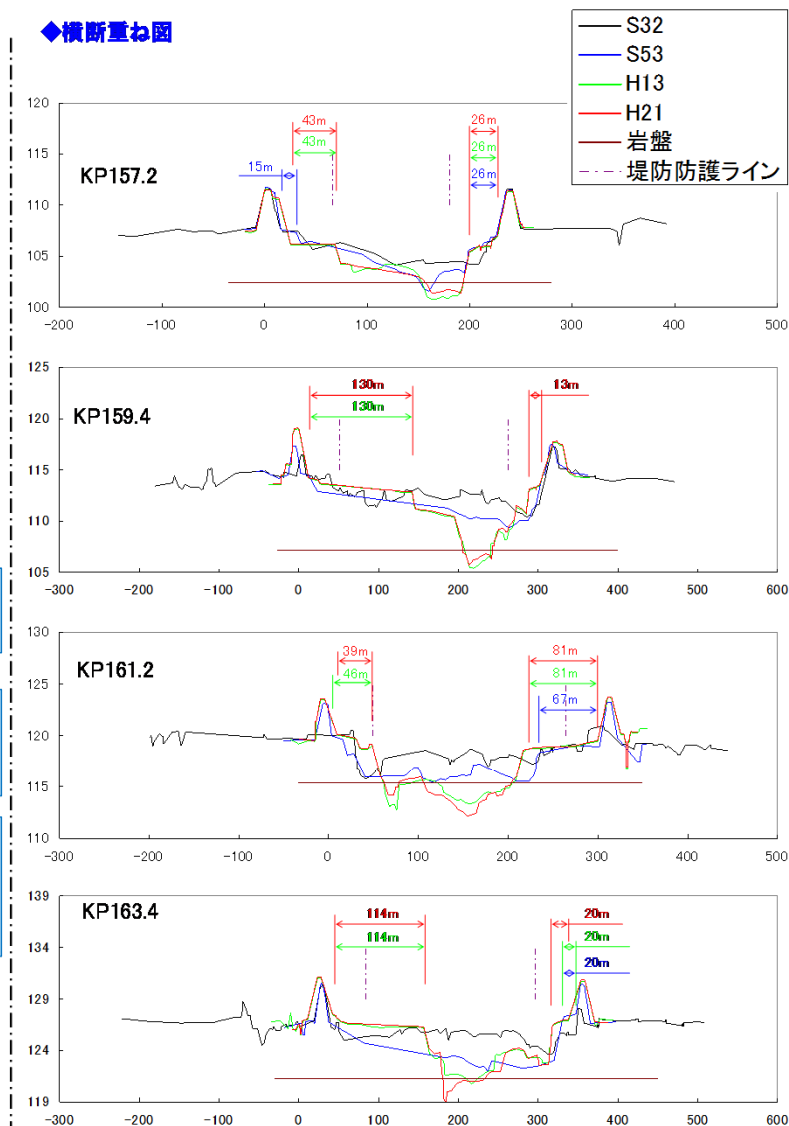
##### ◆横断重ね図

河床低下のプロセス

砂利採取により全川的に河床低下

河幅減少に伴い掃流力が増加し、河床砂礫が流出しやすい状態になった

河床低下が進行し、河床に粗度が小さく洗掘されやすい軟岩が露出したため、礫の流出と河床低下が進行

軟岩洗掘による河床低下の進行により滞りが発達し、流水の集中により河床低下を助長。また、対岸が陸地化し樹林化が進行

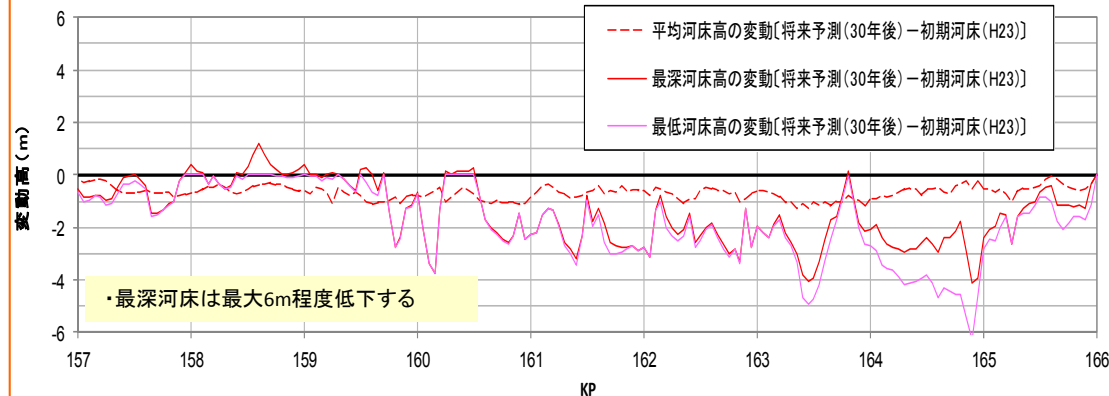
#### 初期河床からの変化量縦断面図

- H23河道を初期河床として30年の予測計算を行った結果、最深河床高は最大6m程度低下する。
- 今後は、KP160付近よりも上流で局所的な河床低下が進行すると考えられる。

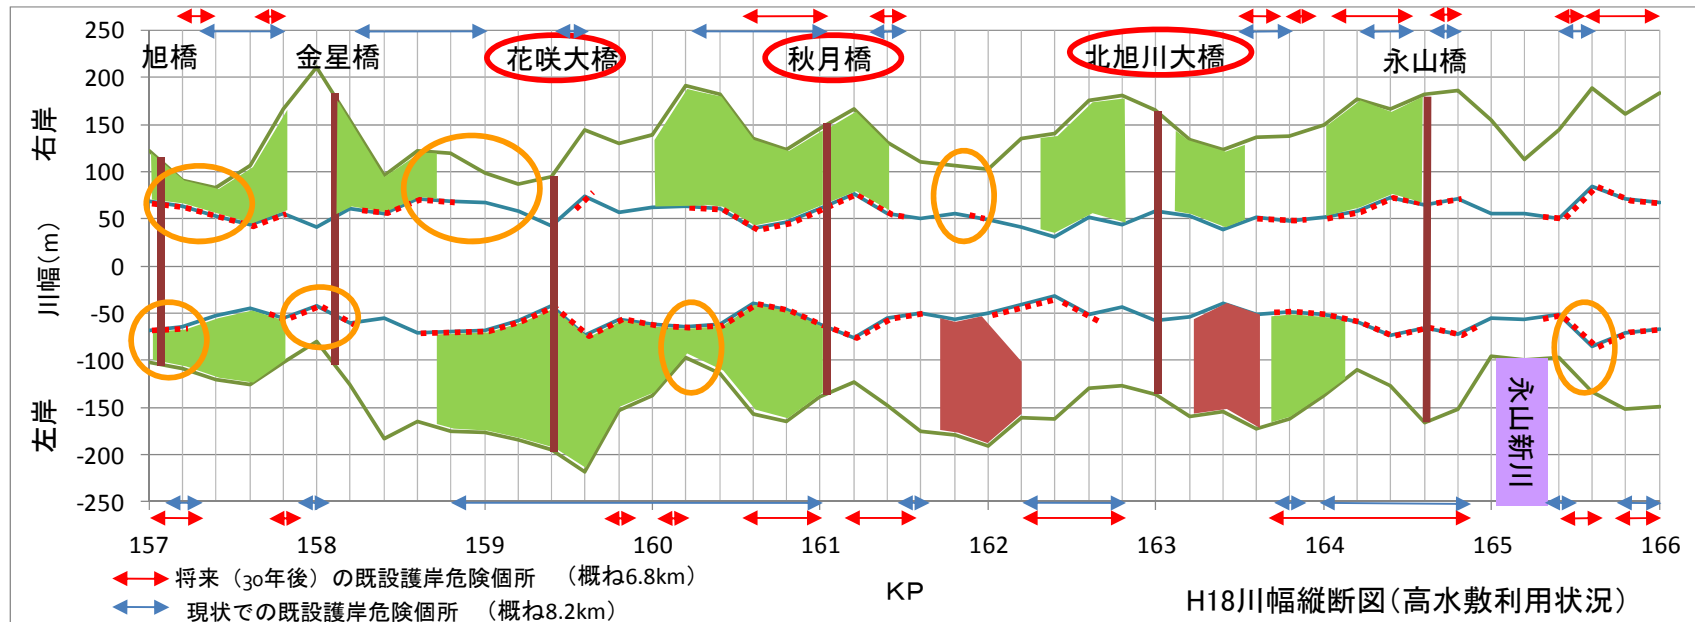
- 河床低下現象が進行すると、維持管理費がかかり続ける

○ 河岸から堤防まで余裕がないため、河床低下が進むと危険になる可能のある箇所(全延長の15%程度)。  
(長期間放置できないと考えられるが危険度の定量評価が困難)

○ 危険な橋脚を含む橋

修復すべき護岸延長: 8.2km  
修復事業費: 44億円

修復すべき護岸延長: 6.8km  
修復事業費: 31億円

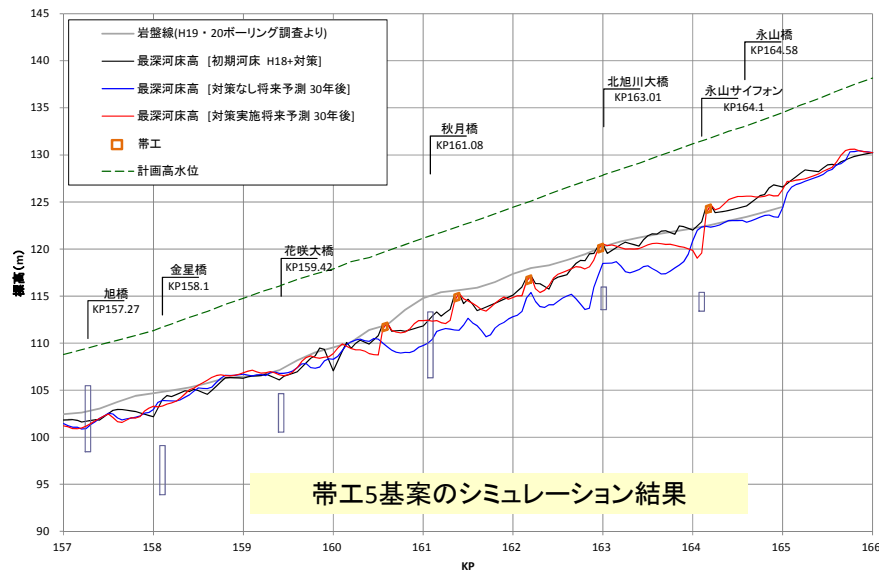
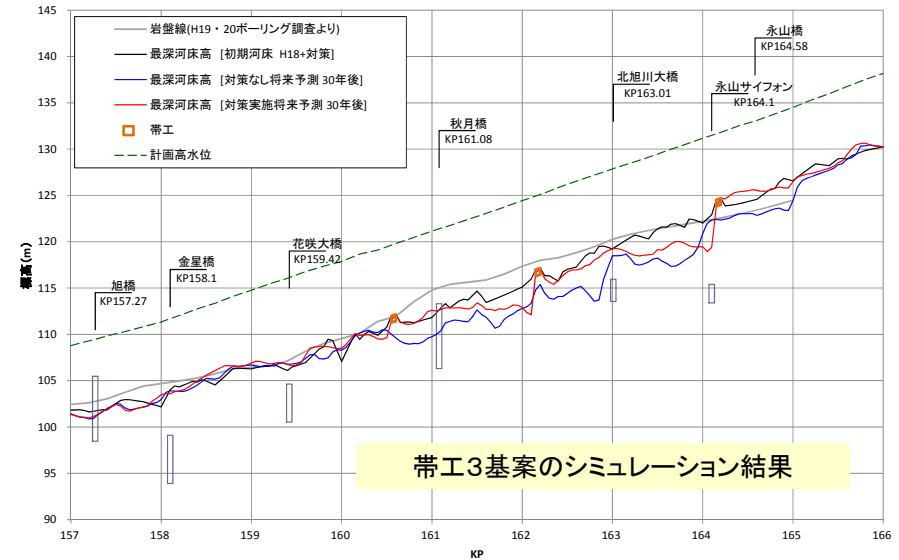
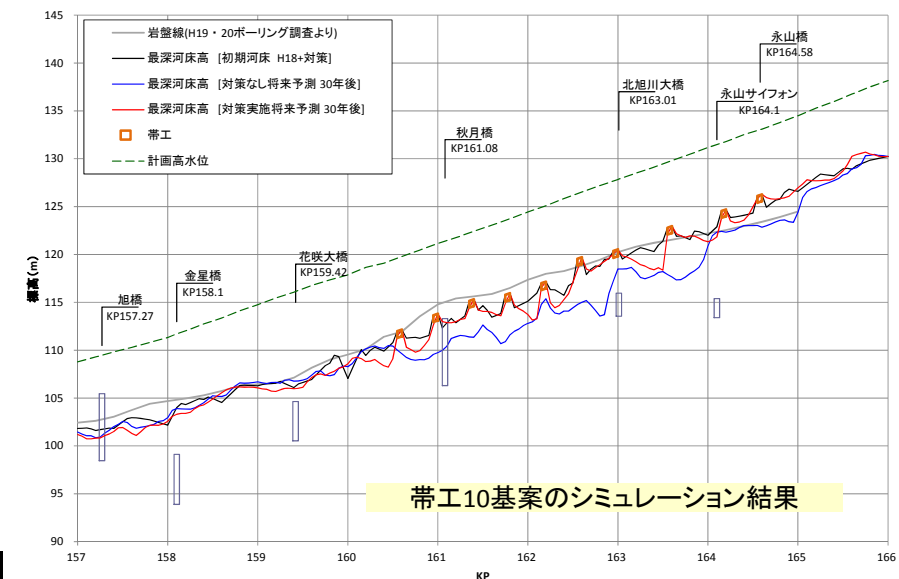
### 帯工による河床低下抑制対策

■各案とも抑制対策効果があるが、露岩は解消されない状況にある。

- 掃流力低下策 → 対象区間の雪堆積場箇所での低水路を拡幅
- 岩盤洗掘抑制策 → 低水路拡幅により発生する砂礫により岩盤を被覆
- 問題点 ⇒ 拡幅箇所の河床は安定するものの、岩盤被覆に用いた砂礫が流失傾向にあること
