第20回 湿原再生小委員会

－ 幌呂地区湿原再生について －

平成30年6月15日

2. 平成28年度工事の土砂置場の現況について

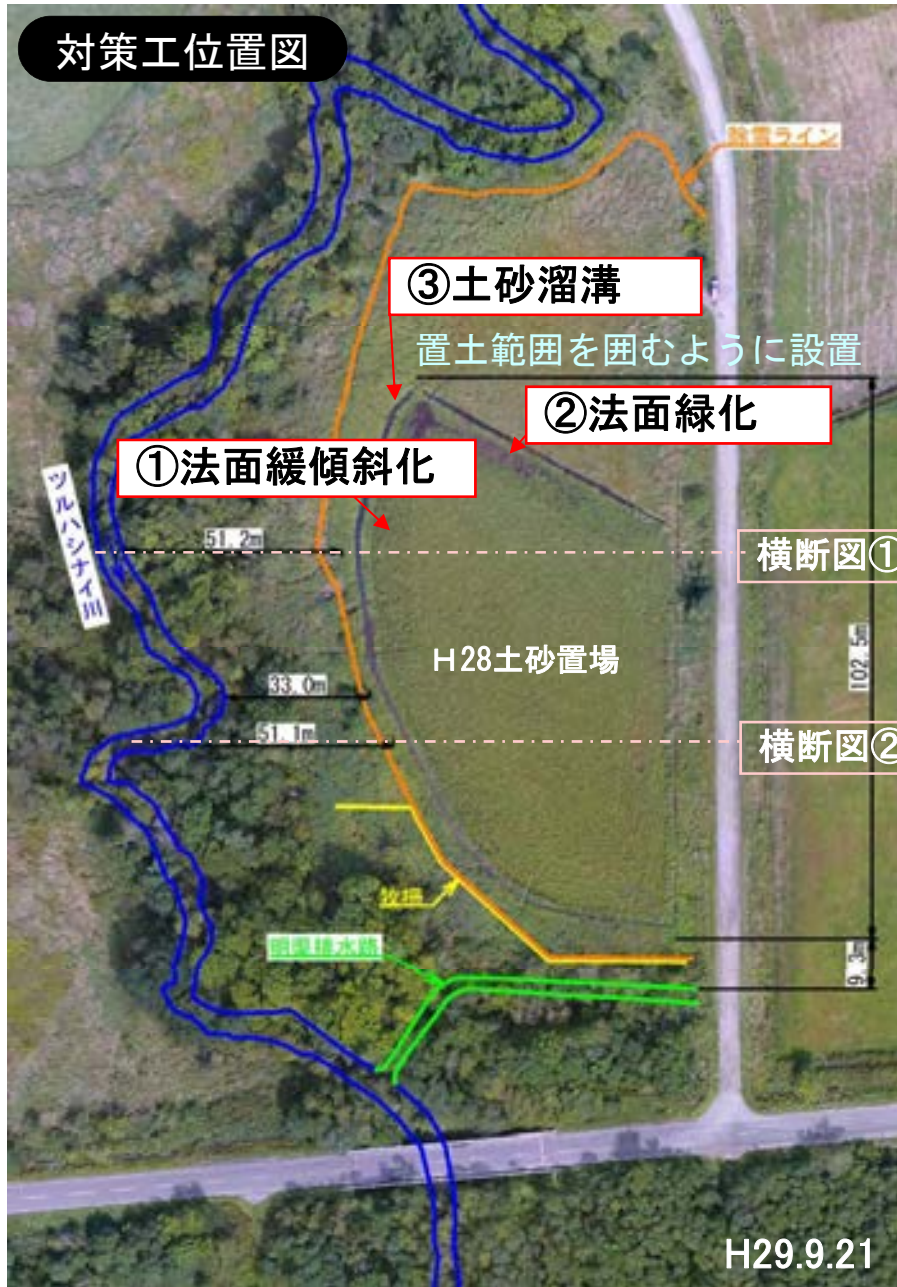
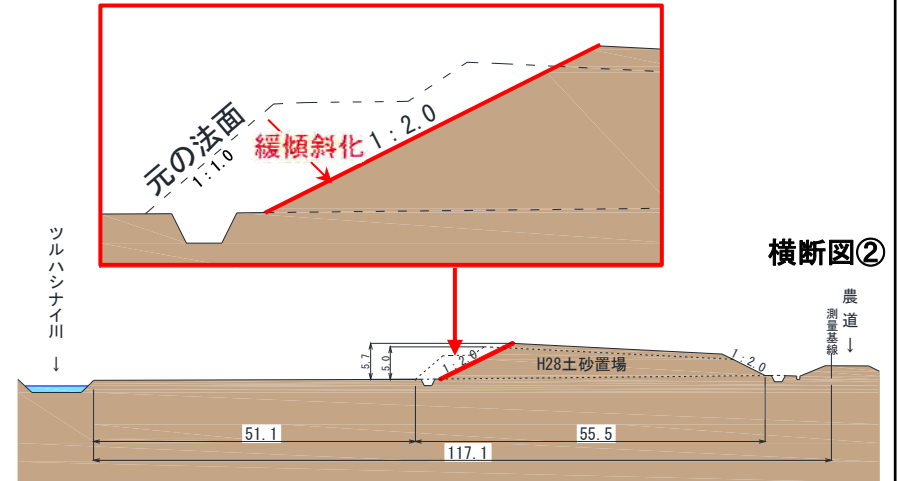
対策①法面緩傾斜化 (H29.3実施)～法面安定化対策～

土砂置場の法面が安定するように、法面勾配 1 : 1 であった箇所を 1 : 2 に緩傾斜化した。

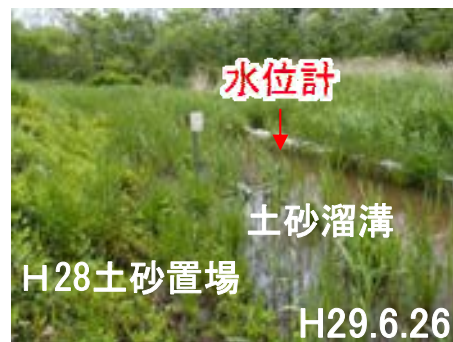
水位計設置箇所の様子

- 土砂溜溝に水位計を設置し、水位変動を継続把握した。
- 土砂溜溝の水位は天端高を下回ることから、降雨時に土砂置場側から流入した水は土砂溜溝の中に収まっている。
- このことから、土砂置場からツルハシナイ川への流入は生じていないものと考えられる。

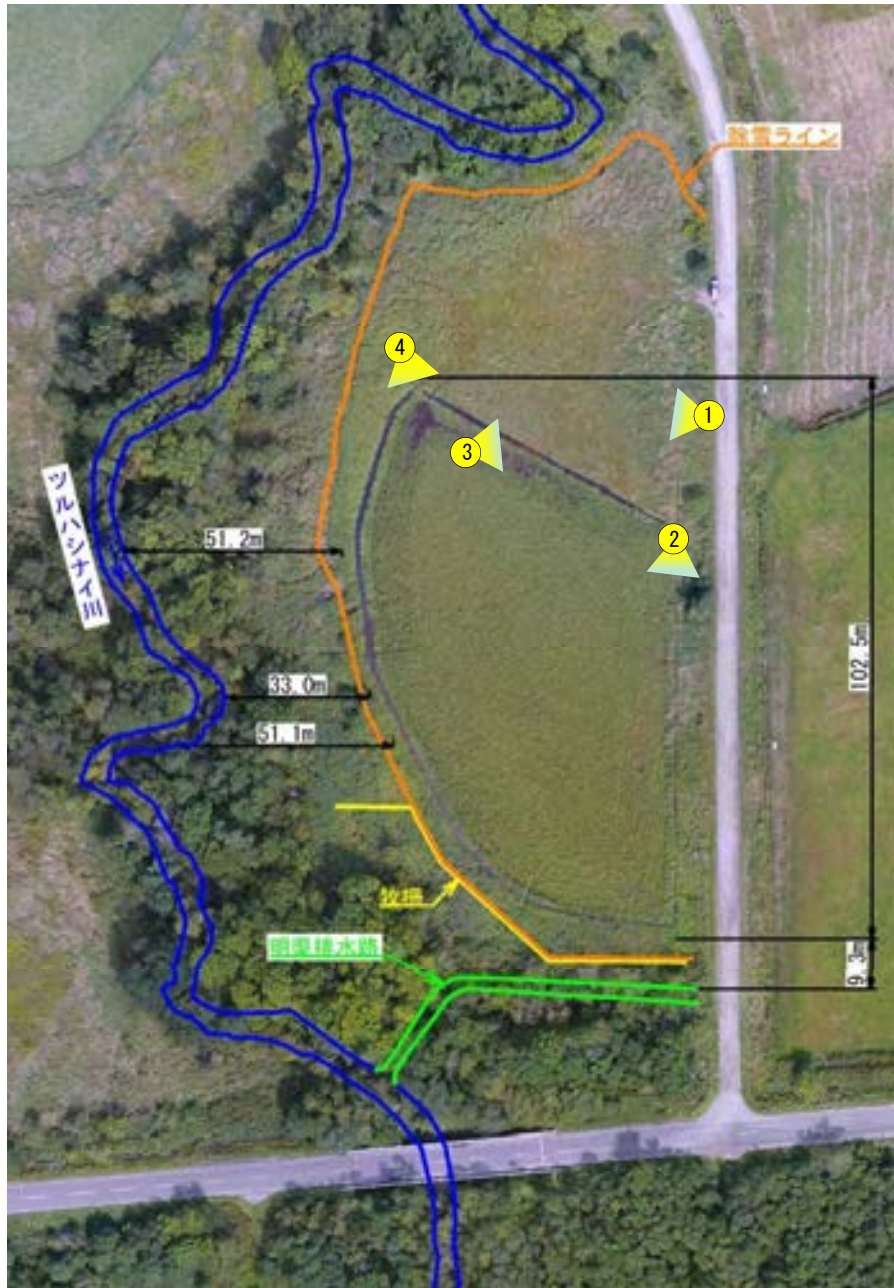
2-4. 土砂置場のモニタリングについて (5/6) 現地確認状況 (平成30年6月)

土砂置場法面の異常や土砂溜溝などについて、融雪出水後の状況を確認した。

【盛 土】：法面は植生に覆われている。一部に裸地や植生密度の低い場所も見られるが、盛土形状に大きな変化はみられず安定している。

【土砂溜溝】：土砂で埋没することなく、正常に機能している。

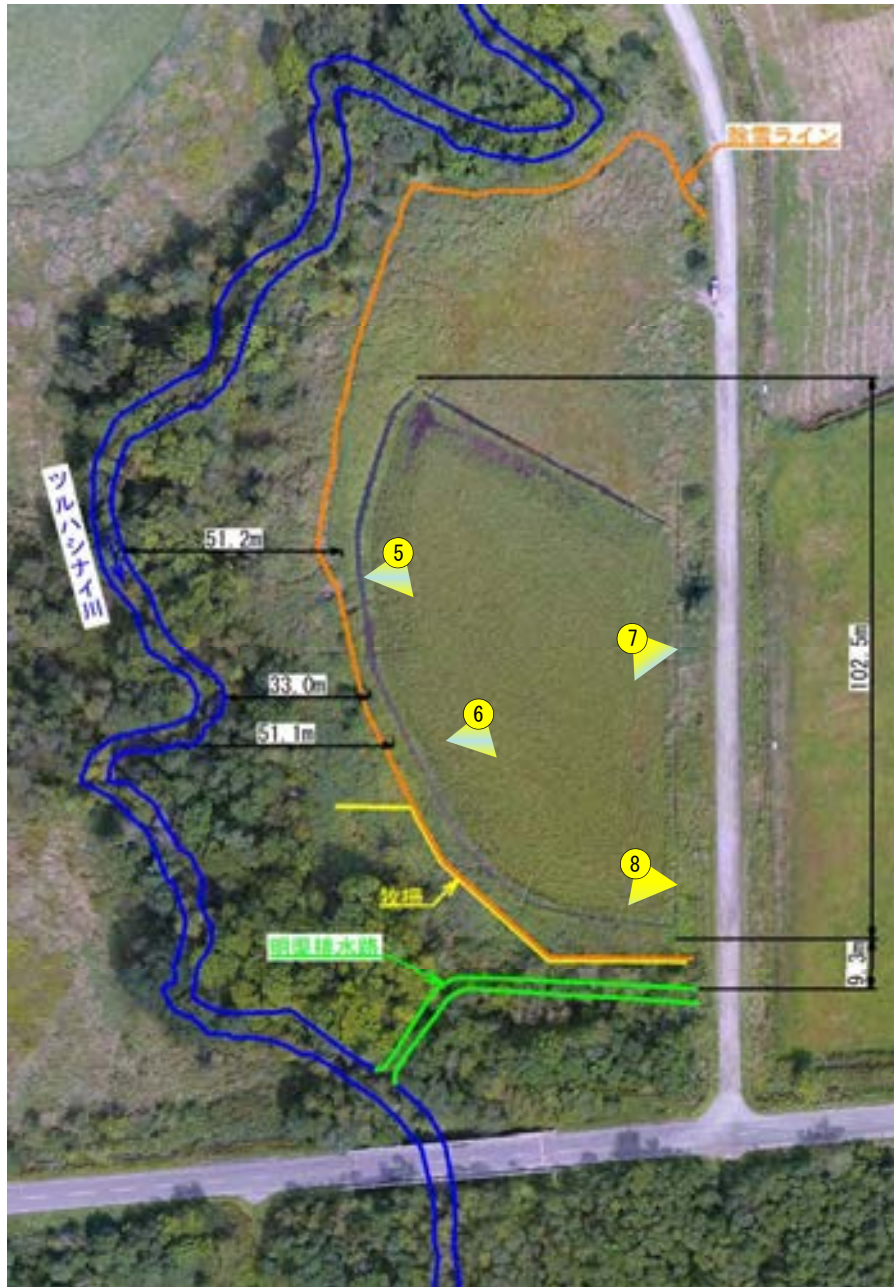
2-4. 土砂置場のモニタリングについて (6/6) 現地確認状況 (平成30年6月)

土砂置場法面の異常や土砂溜溝などについて、融雪出水後の状況を確認した。

【盛 土】：法面は植生に覆われている。一部に裸地や植生密度の低い場所も見られるが、盛土形状に大きな変化はみられず安定している。

【土砂溜溝】：土砂で埋没することなく、正常に機能している。

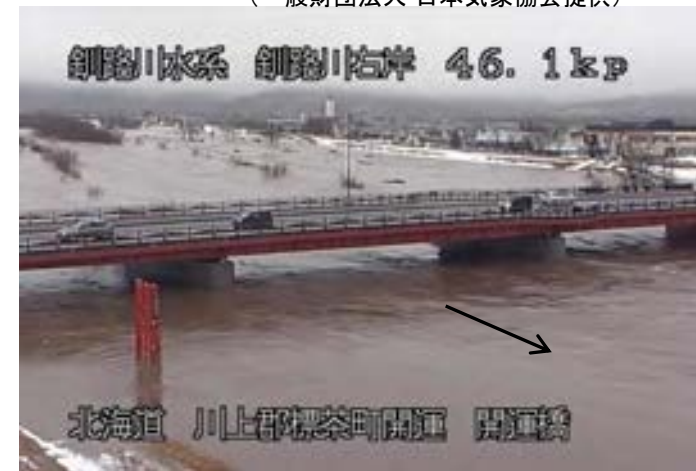
標茶水位観測所(KP46.1付近)の状況
平成30年3月9日 17時 最高水位時

気温の上昇に伴う融雪などの要因もあって、釧路川標茶水位観測所では「**氾濫危険水位**」を超え、昭和35年3月出水に次ぐ戦後2番目となる水位を記録しました。
