現地視察地点の現状と課題

視 察 地 点	視察箇所の説明
幣舞橋周辺環境整備箇所	幣舞橋周辺環境整備箇所の状況視察。幣舞橋は「ふるさとの川整備事業」の起点であり、幣舞橋~久寿里橋は、「にぎわいと 交流のエリア」として右岸に「ぬさまい広場」、「中央広場」、左岸に「おおかわ広場」、「ふれあい広場」の整備が進められて いる。
横堤	釧路遊水地事業の一つである「横堤」について視察。横堤は、左右岸築堤から垂直に堤防を突き出し河道を狭窄することで流 下能力を減少させ、遊水地の調節効果をより上げるためのものである。道内の河川では釧路川だけで見られる調節施設である。
岩保木水門	釧路遊水地事業の一つである「岩保木水門」について視察。旧岩保木水門は昭和5年の新釧路川開通の際に作られたものであり、老朽化が進んだため平成3年に新岩保木水門に改築された。旧水門は新水門の改築によって河川管理施設としての機能を失ったが現在も残されている。
カヌーポート細岡駅	カヌーポートの利用状況の視察。細岡地区にカヌーの乗降がし易いように釧路川に斜路と広場が整備されている。釧路川のカヌー利用者は年間約 12,000 人程度と推定されている。
茅沼地区旧川復元箇所	「釧路湿原の河川環境保全に関する提言」の施策項目の一つである「茅沼地区の旧川復元」箇所について視察。茅沼地区は、昭和 50 年代に直線化された河道に切り替えられたが、本来流れていた蛇行河道に復元することによって湿地の回復や、湿原らしい景観及び生物の生息・生育環境を創出し、合わせて湿原に流入する土砂の抑制を期待する。
五十石橋	五十石橋周辺の河道内樹木の繁茂状況について視察。オソベツ川合流点から五十石橋は釧路川で河道内樹木が多く繁茂しており、洪水流の流下に支障をきたしている区間である。
摩周大橋	直轄上流端近傍に架かる摩周大橋より周辺を視察。摩周大橋は直轄上流端の約 400m 下流に位置し、その下流は弟子屈市街地であり、それより上流は自然が多く残る区間である。また、摩周大橋周辺にはカヌーポートと河跡湖を利用した水郷公園が整備されている。
鐵別川合流部付近	弟子屈市街地の護岸状況の視察。弟子屈市街地は昭和 49 年から 56 年にかけてブロック積護岸により整備されている。全体的に護岸は両岸高さ 3m で切り立った勾配 1:0.3 で施工されているため、人工的な印象を受ける区間である。また、約 20 年経過した現在、区間全体にひび割れも確認されている。 釧路川本川で唯一の床止め設置箇所(合計 3 カ所)のうち、鐺別川合流点付近にある床止めを視察する。床止めのブロックは、当初河床全体に設置されていたが、その後、中央部分を取り除いた形状に変更されている。

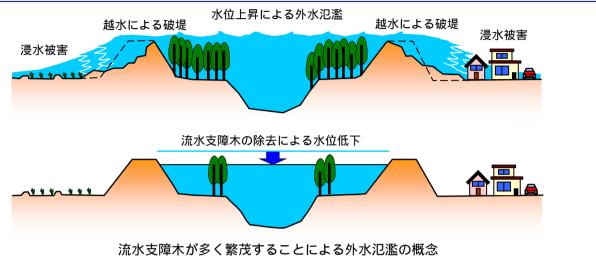
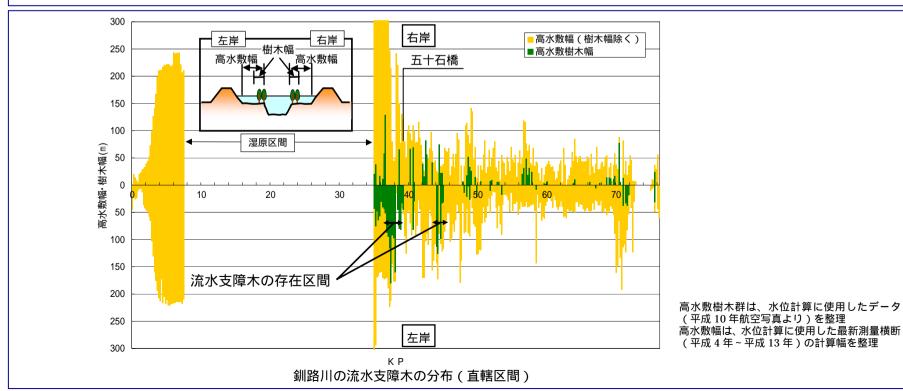
五十石橋周辺の河道内における流水支障木について

五十石橋周辺は、河道内に樹木が多く繁茂し、洪水流の流下に支障をきたす区間である。この場合、洪水時に河道内の水位が高くなり、水位が堤防を越えると破堤を生じ洪水流が家屋や畑などへ浸水して大きな被害が発生する。洪水時の水位低下を図る対策として、流水支障木を除去する方法がある。

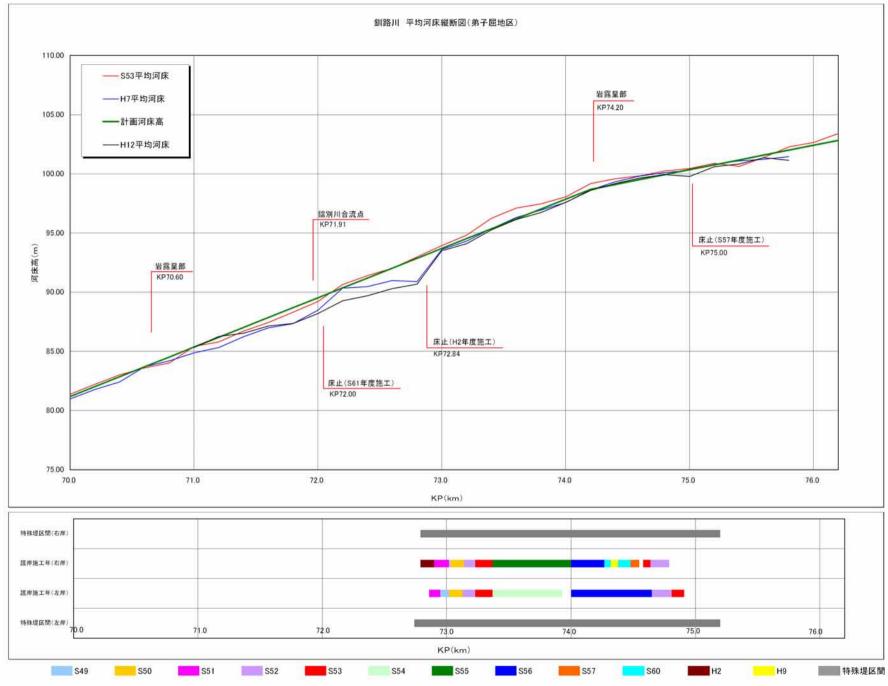
・護岸部(写真-1)

弟子屈市街部に整備されている高さ 3m、勾配 1:0.3 のブロック積護岸は、区間全体にひび割れが確認されている。

護岸施工前は緩やかな勾配と河道内の 変化(浅い箇所、深い箇所)があったが、 護岸施工後は急勾配のブロック積護岸 となり、河道内の変化も小さくなった。

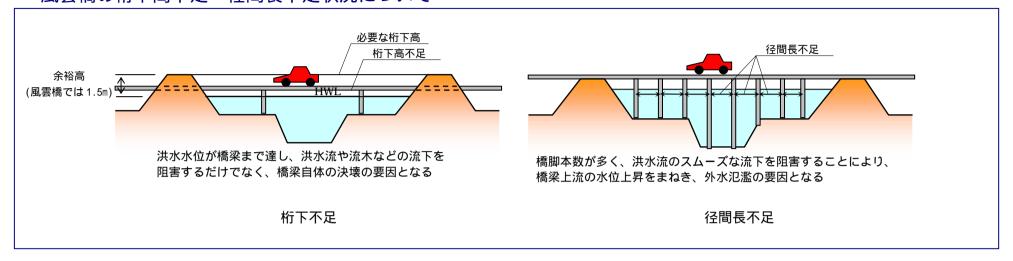
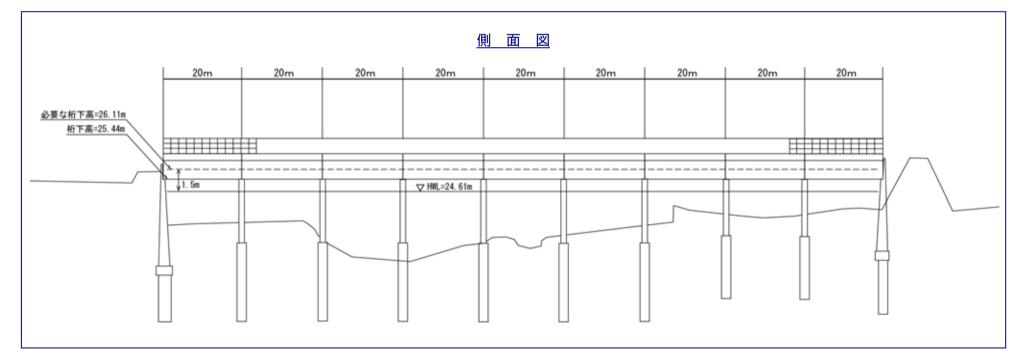
風雲橋の桁下高不足・径間長不足状況について

南弟子屈橋	南弟子屈橋周辺の河床低下状況の視察。南弟子屈橋周辺は昭和 55 年前後に捷水路掘削により直線化され、その後河床洗堀により河床低下した区間である。現在は、おおむね河床を維持している状況である。
風雲橋	常盤橋より風雲橋の桁下高不足、径間長不足の状況視察。風雲橋は、昭和 25 年に径間長 20m で架設され、桁下高は 0.70m(必要な桁下高は 1.5m)となっており桁下高不足橋梁である。
