第15回 湿原再生小委員会

— 幌呂地区湿原再生について —

1-1. 幌呂地区湿原再生実施箇所の現地踏査について【平成24年、25年再生箇所】

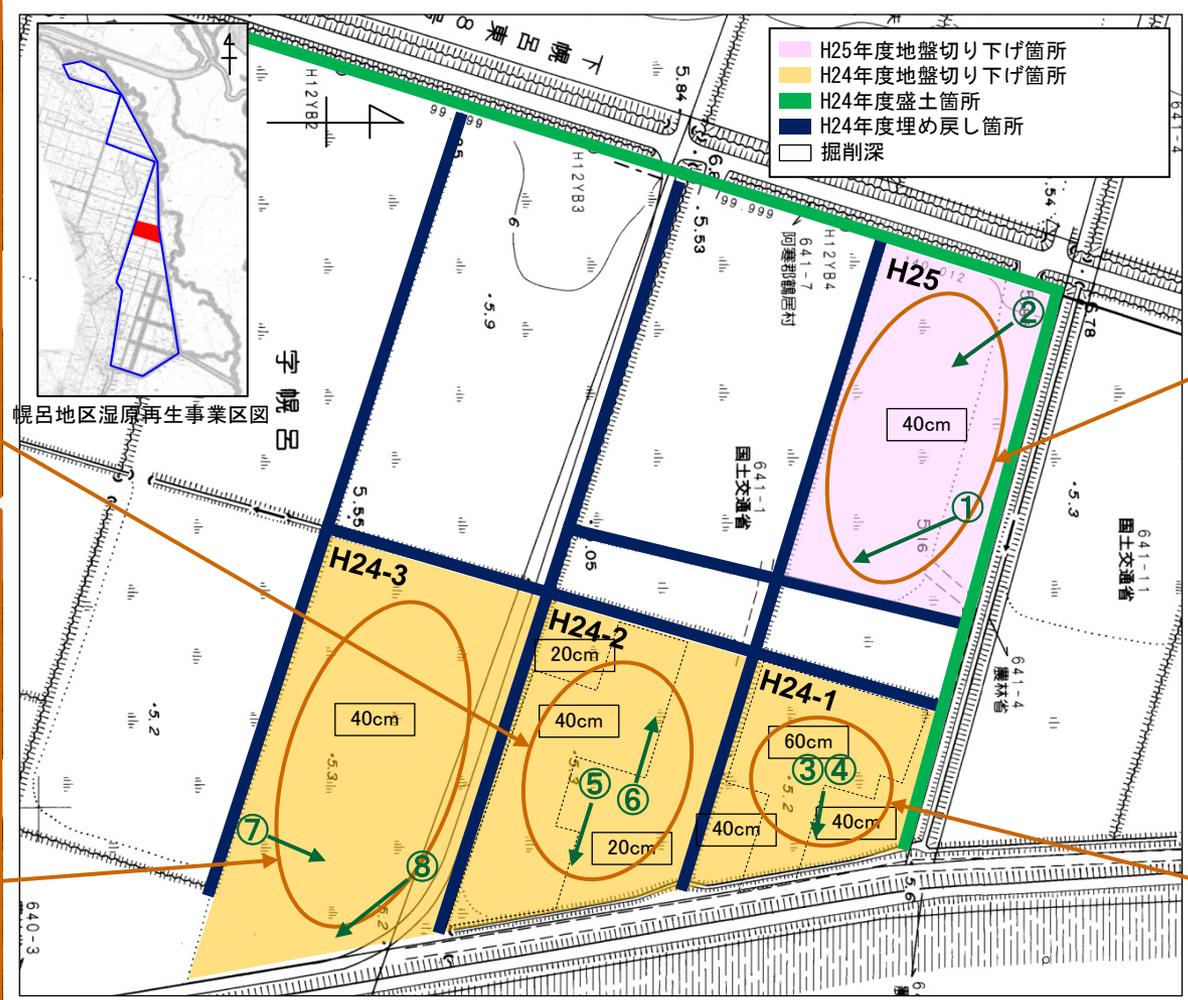
【各再生箇所における切下げ深の概要(各箇所の番号及び枝番は施工年次及び箇所分けを表す)】

H24-1: 計画切深40cm(オオアワダチソウ無し)。事前調査でオオアワダチソウが確認された箇所については更に20cm切下げ※。

H24-2: 計画切深20cm(オオアワダチソウ無し)。事前調査でオオアワダチソウが確認された箇所については更に20cm切下げ※。

H24-3: 計画切深40cm(オオアワダチソウ考慮)。

H25 : 計画切深40cm(オオアワダチソウ考慮)。

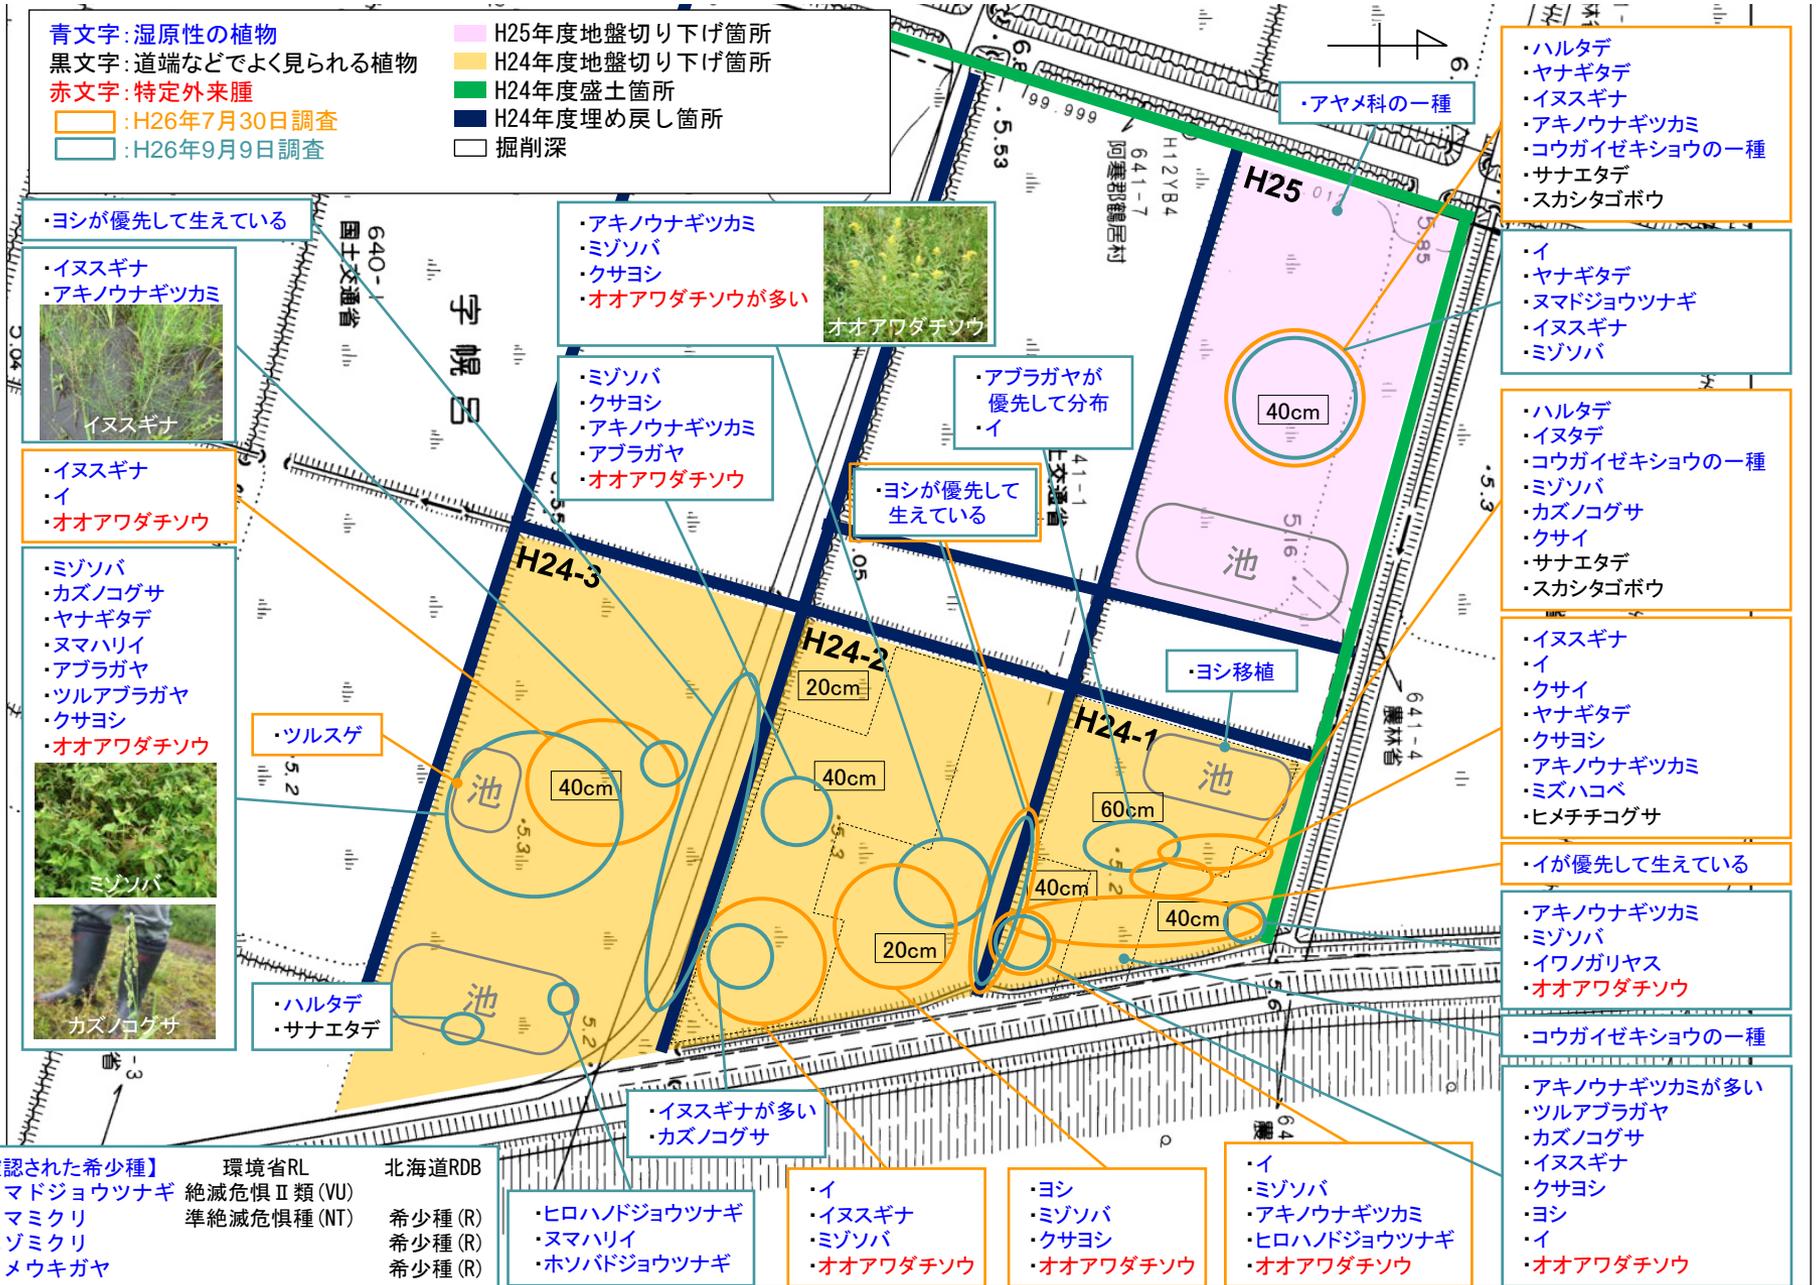
- ・クサヨシは少し生えている程度でだいぶ少なくなった。
- ・カズノコグサを見るのは希だがここは多く生えている。
- ・切下げ深40cm箇所は、ミゾソバが多く生えており、このまま維持されると想定される。
- ・切下げ深40cmの箇所は、一年草であるアキノウナギツカミやイヌスギナが多い。将来的にはアブラガヤに植生が変わるかもしれない。

- ・切下げ深20cmの箇所は、1年経過しても状態の変化はあまり無い。クサヨシ、オオアワダチソウが入ってきて元の状態に戻りつつある。
- ・オオアワダチソウは、地下茎からではなく種から生えてきたと思われる。
- ・切下げ深20cmの箇所は、去年はハルタデが多かった。今年はヤナギタデ・サナエタデが多くなっている。
- ・切下げ深40cmの箇所は、イがビッシリ生えており外来種の侵入を防いでいる。
- ・旧川復元を行った茅沼地区と同じく、イはそのうちヨシに変わるとと思われる。
- ・切下げ深40cmの箇所は、イヌスギナも多く生えている。
- ・切下げ深40cmの箇所にもオオアワダチソウが生えて来るのは仕方ないが、群落として成長しなければよいと考える。

- ・タマミクリ【準絶滅危惧(NT)】が見られたが、鳥によって運ばれたと推測される。
- ・湿原にもどる過程としては良い状態だと思われる。
- ・オオアワダチソウとクサヨシは7月と比べ勢いが無い。
- ・生えているオオアワダチソウは地下茎からではなく種から生えてきたと思われ、冬の間枯死すると予想される。

- ・オオアワダチソウは生えて無く、その他外来種の侵入もない状態である。
- ・一部地盤が乾いている所があるので、今後注意が必要である。
- ・イヌスギナ、ハルタデ、ヤナギタデが多いが湿原の植物なので問題ない。
- ・2回の踏査とも植生は多くない。

- ・切下げ深20cmでは、切下げ前の地盤の根が残っている可能性があり、広範囲にオオアワダチソウが分布している箇所は順応的管理として再度切下げを行う。
- ・2カ年の踏査でも、切下げ深40cmの箇所は植生の状態が良いと思われ、最低切下げ深は40cmとする。
- ・切下げ深40cm以深の箇所でもオオアワダチソウが生えてきた場合、群落として成長しなければ経過観察とする。
- ・水深の深い池になっている箇所は、ヨシ束を移植するとヨシが根付くと考えられ、移植も検討する。

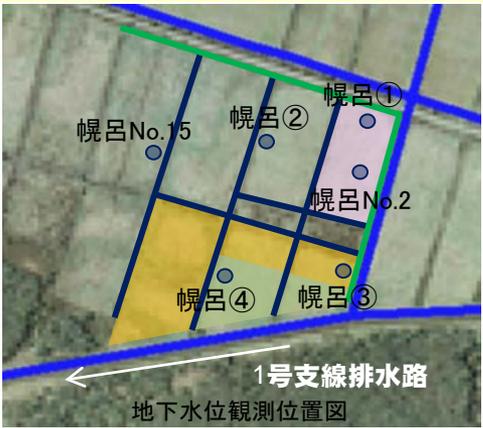
1-2. 地下水位の観測結果報告

- ・ 幌呂①～④は、H24年度追加観測地点。幌呂No. 2, 幌呂No. 15は、既設観測地点。
- ・ 幌呂①の切下げ後は冠水状態となっている。
- ・ 幌呂No. 2の切下げ後は地下水位がより地盤高に近い位置で変動し、振幅は小さくなっている。
- ・ 幌呂③及び幌呂④の地下水位は、地盤切下げ後、ほぼ冠水した状態で、水位観測地点付近ではオオアワダチソウは見られない。幌呂③周辺は池になっており植生は見られない。
- ・ 幌呂②及び幌呂No. 15は未利用排水路埋め戻し箇所近傍に設置されており、埋め戻し実施後の水位の挙動が類似している。地盤切下げ後は幌呂④と同じく冠水頻度の増加し、湿原再生が期待される。

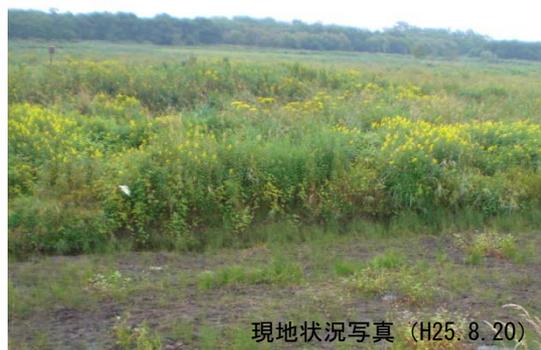
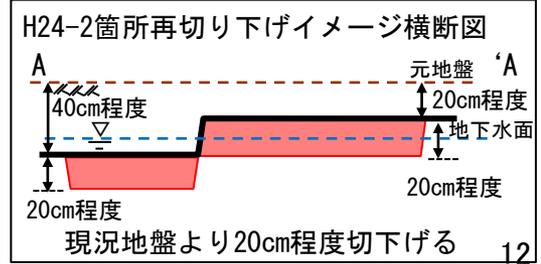
平成26年度実施概要
H26箇所 切下げ面積 A=1.0ha
 切下げ深 H=0.40m
H24-2箇所 オオアワダチソウ分布箇所
 切下げ深 H=0.20m

- ・事前に今年度の工事実施予定区域周辺について、外来植物（オオアワダチソウ）の調査を実施した。
- ・下図に示すとおり、今年度の地盤切下げ箇所予定は、オオアワダチソウが広く分布していること、また過年度の現地踏査から最低切下げ深を40cmとしたことから、切下げ深は40cmとする。
- ・また、平成24年度に地盤の切下げを行ったH24-2箇所では、特に20cm切下げ区域で広くオオアワダチソウが分布していたことから、順応的管理として再度切り下げを行う。
