# 第16回 湿原再生小委員会

－ 幌呂地区湿原再生について －

平成27年12月18日

## 1-1. 幌呂地区湿原再生実施箇所の現地踏査について

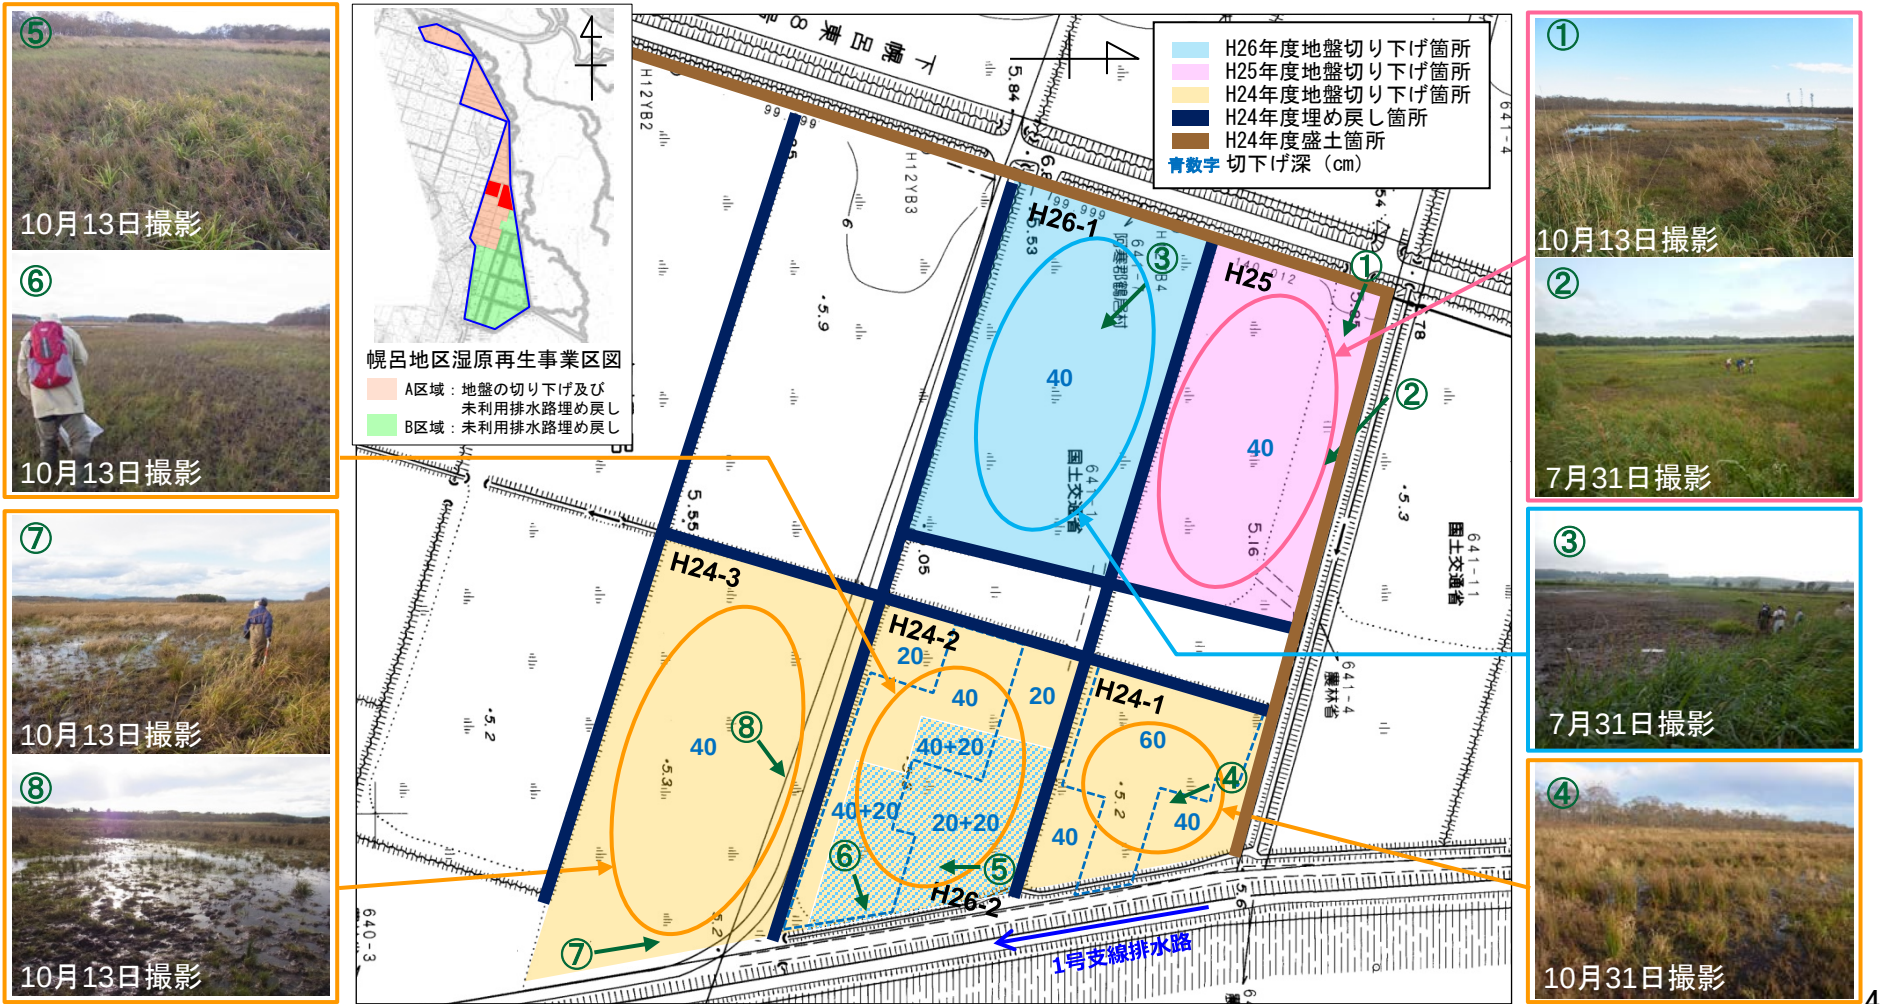
# 1-1. (1) 事業実施箇所の状況①

【各再生箇所における切下げ深の概要(各箇所の番号及び枝番は施工年次及び箇所分けを表す)】

- H24-1: 計画切深40cm(オオアワダチソウ無し)。事前調査でオオアワダチソウが確認された箇所については更に20cm切下げ※。
  - H24-2: 計画切深20cm(オオアワダチソウ無し)。事前調査でオオアワダチソウが確認された箇所については更に20cm切下げ※。
  - H24-3: 計画切深40cm(オオアワダチソウ考慮)。
  - H25 : 計画切深40cm(オオアワダチソウ考慮)。
  - H26-1: 計画切深40cm(オオアワダチソウ考慮)。
  - H26-2: 計画切深20cm(順応的管理として再度切り下げ)。
- ※計画当初、オオアワダチソウが見られなかった箇所でも、施工前の調査で広範囲な分布が確認された場合、冠水頻度高めるため切深を増やしています。

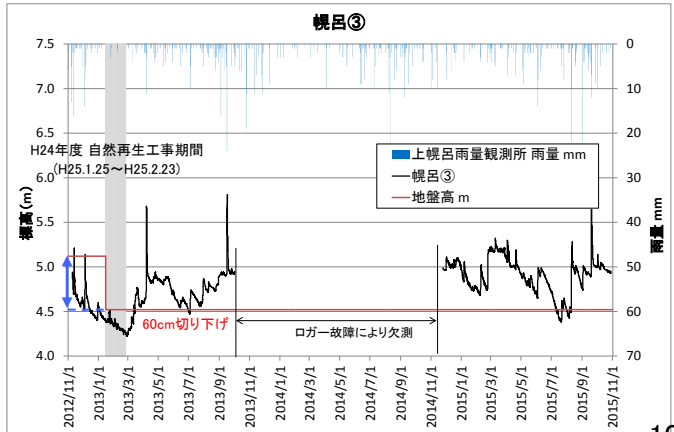
# 1-2. 地下水位の観測結果報告

- ・ 幌呂①～④は、H24年追加観測地点。  
幌呂No. 2, 幌呂No. 15は、既設観測地点。
- ・ 幌呂①の切下げ後は冠水状態となっている。
- ・ 幌呂No. 2の切下げ後は地下水位が地盤高に近い位置で変動している。
- ・ 幌呂③及び幌呂④の地下水位は、地盤切下げ後、ほぼ冠水した状態で、水位観測地点付近ではオオアワダチソウは見られない。
- ・ 幌呂②は切り下げ後は冠水状態となっている。
- ・ 幌呂No. 15は未利用排水路埋め戻し箇所近傍に設置されており、地下水位は概ね地盤高付近となっている。
