コンクリート舗装の防錆対策実施箇所における 初期供用性状の調査結果について —一般国道276号におけるコンクリート舗装の試験施工—

室蘭開発建設部 道路整備保全課 ○滝沢 真吾
国立研究開発法人 土木研究所 寒地土木研究所 寒地道路保全チーム 上野 千草

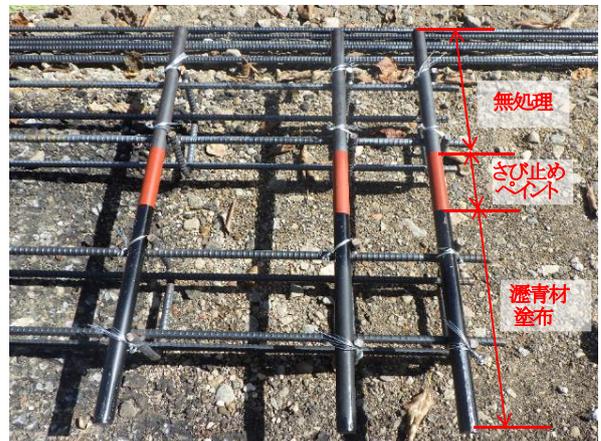
写真-1 ダウエルバー（標準タイプ）の防錆対策

配置されている。写真-1に示すようにダウエルバーは、片側（写真上側）は鋼材がむき出しであり、もう一方（写真下側）は瀝青材料が塗布され滑動しやすい構造となっている。また、ひび割れが生じるカット目地部直下においては、さび止めペイントが塗布されており、目地部から雨水の浸入があった場合の防錆対策が講じられている。さらに、ひび割れを誘発するカット目地には、雨水の浸入を防止する目的で注入目地材が用いられている。

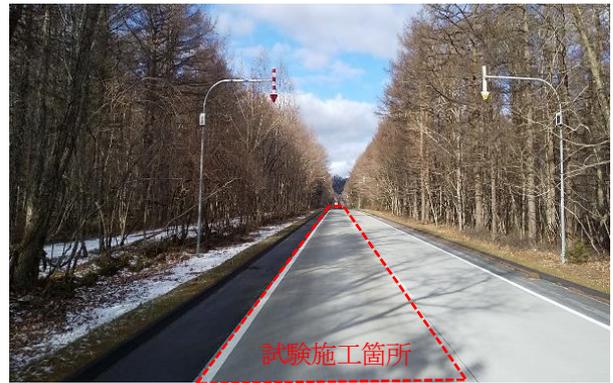
写真-2 試験施工箇所（施工直後）

一般国道276号は檜山郡江差町から苫小牧市に至る全長324.8kmの一般国道であり、試験施工箇所は苫小牧市丸山に位置する。実施供用直後（2023年度秋）の試験施工箇所の状況を写真-2に示す。試験施工箇所は片側1車線区間の上り車線（写真左側の車線）にて実施した⁶⁾。

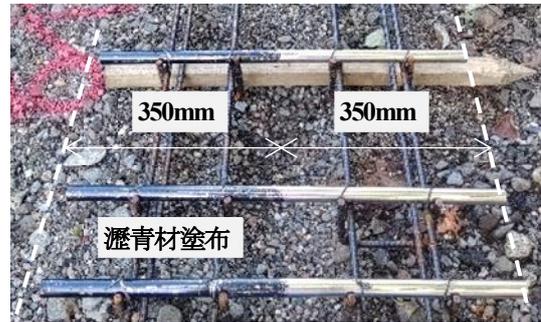
写真-3 ダウエルバー（ステンレス製）

ダウエルバーの防錆対策として、材質を鋼製からステンレス製に変更した。ステンレス製ダウエルバーを写真-3に示す。ステンレス製ダウエルバーにおいては、素材自体が防錆効果があるため、図-1、写真-1に示したようなひび割れが生じる目地部直下における防錆ペイントは塗布していない。なお、瀝青材については片側L=350 mmに塗布している。

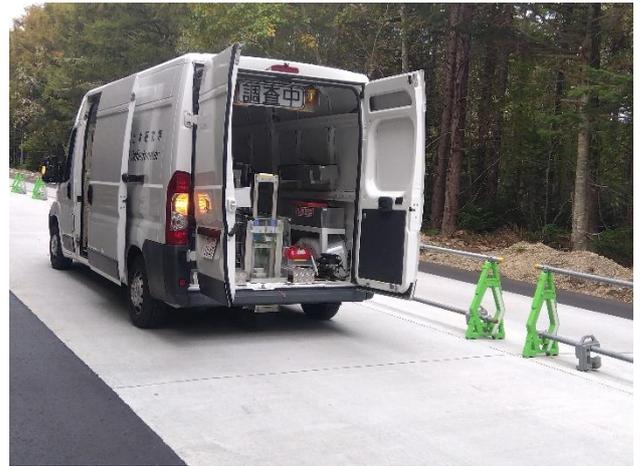
写真-4 FWDによる計測状況

ダウエルバーの防錆対策について評価する目的で、写真-4に示す重錘落下式たわみ測定装置（以下、FWD：Falling Weight Deflectometer）を用いてCo舗装の目地部における荷重伝達率の計測を行った。また、鉄網・縁部補強鉄筋の有無の影響を評価する目的で、FWDを用いてCo舗装版中央の路面のたわみ量を計測し支持力を評価した。なお、いずれの計測も載荷荷重は98 kNとした。
