# 北海道におけるアルカリシリカ反応が疑われる コンクリート構造物の目視調査に関する一報告

国立研究開発法人土木研究所 寒地土木研究所 耐寒材料チーム ○白井 良明  
国立研究開発法人土木研究所 寒地土木研究所 耐寒材料チーム 遠藤 裕丈  
国立研究開発法人土木研究所 寒地土木研究所 耐寒材料チーム 三原 慎弘

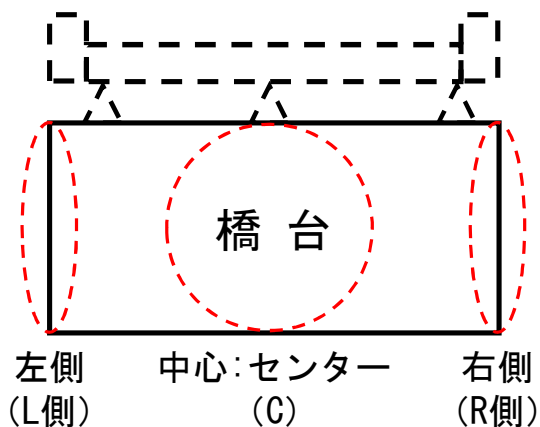
図-1 橋台での目視調査箇所  
(28橋梁：起点側28基、終点側27基)

橋梁定期点検記録からASRが疑われる28橋梁を任意に抽出し、傍近で橋台（起点側28基、終点側27基）のひび割れ（以下、クラック）状況を目視で調査した。ここでは図-1に示すように、橋台の左側（以下、L側）、中心（以下、センター）、右側（以下、R側）を対象に、クラックの有無や形態について調査した。また、日射や水の有無についても調査を行った。

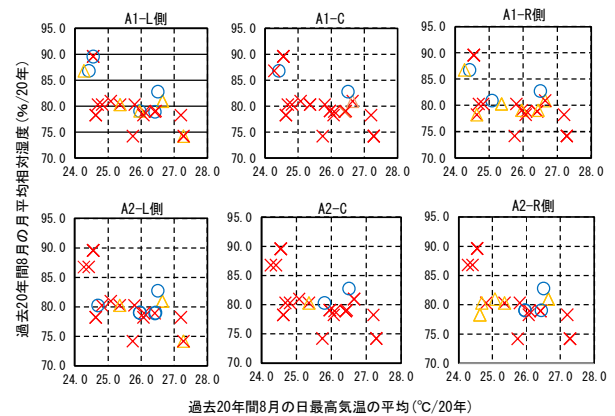
図-2 ASRと温度、湿度との関係

今回の調査結果で得られた「ASRの可能性大」、「ASRが疑われる」、「ASRの可能性は低い」、それぞれの橋台と気温、湿度との関係性を調べるために、調査橋梁近郊の気象庁過去の気象データ<sup>4)</sup>を用いてプロットしたグラフを図-2に示す。なお、○、△、×の凡例は2章(1)のa)に同じである。なお、気温は、過去20年間8月の日最高気温の平均、湿度は過去20年間8月の月平均相対湿度を用いている。

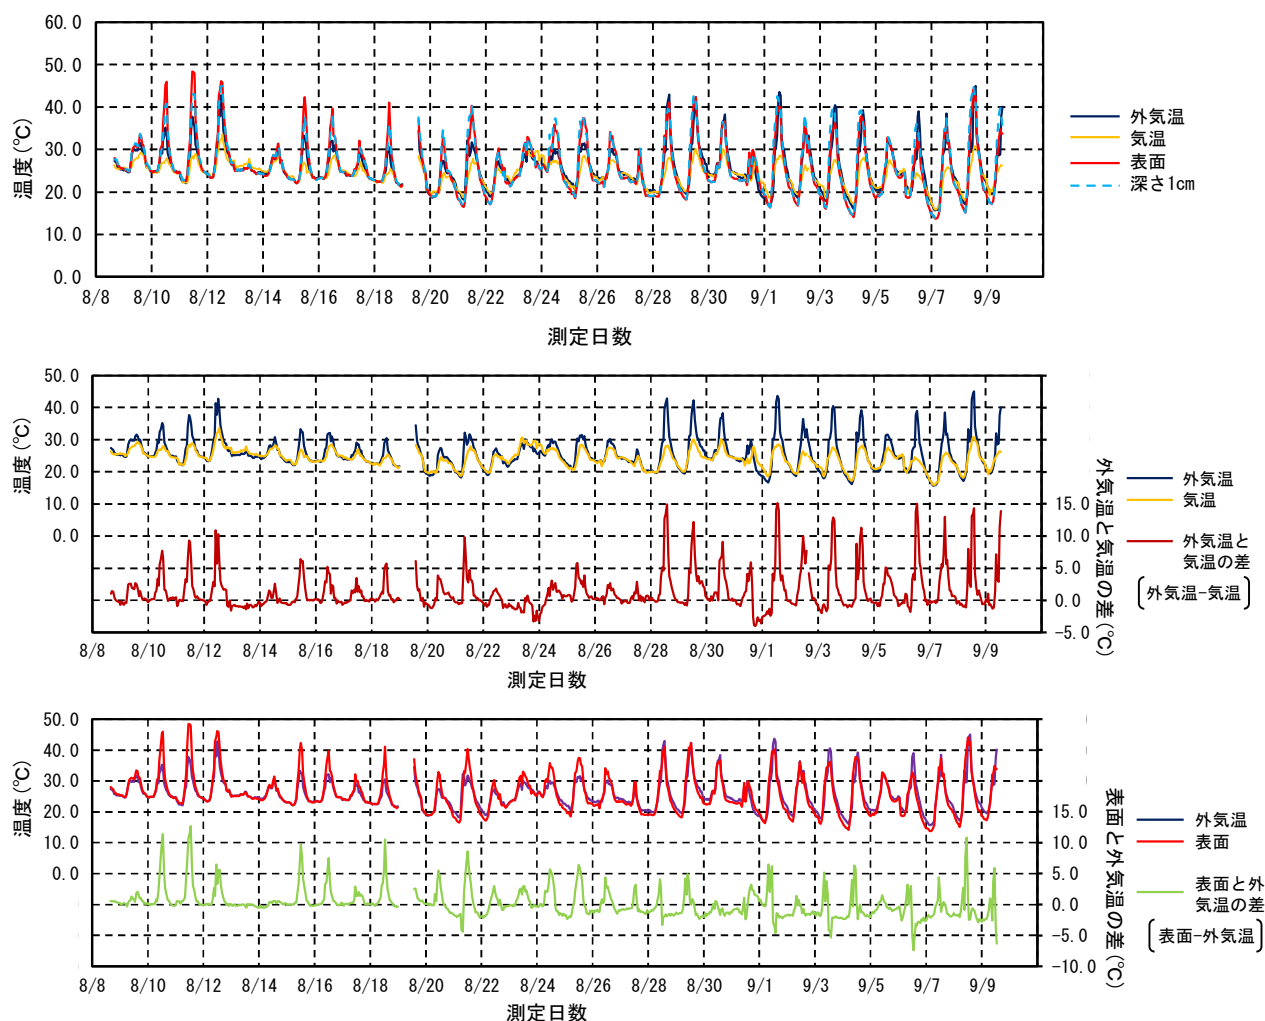
図-3 気温とコンクリートの温度（凡例の「気温」は気象庁発表の値、「外気温」は写真-6に示す屋外の実際の気温を指す、8/18までは地上、8/19以降は屋上で計測）

ここでは、写真-6に示す簡易的な温度測定装置を作成し、外気温、コンクリート表面、深さ1cmでの温度の測定を行った。測定結果を図-3に示す。コンクリート表面と深さ1cmでは相違は見られなかった。気象庁の気温と外気温を比べると外気温のほうが高く、最大で15℃程度、外気温が高い日があった。また、コンクリート表
